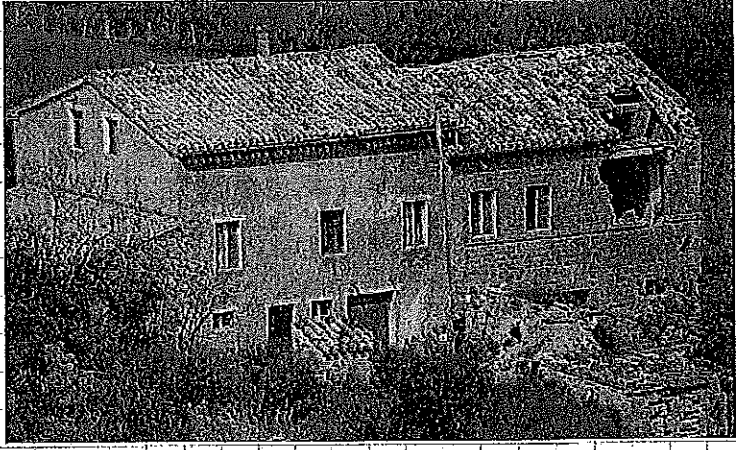
| Sul danno, sui provvedimenti di pronto intervento, l'agibilità o altro | | Foto d'insieme dell'edificio | Spilla |
|---|---|---|---|
| | Edificio inaccessibile in quanto il suo accesso risulta ostruito dal crollo della porzione di edificio adiacente per poter accedere all'interno occorre eseguire interventi d'emergenza in sicurezza, si è potuto verificare il solo piano seminterrato che presenta gravi lesioni sulle murature per cedimenti fondali e sul solaio per sfondellamento. | | |
