**SEZIONE 3 - TIPOLOGIA** (multiscelta; per gli edifici in muratura indicare al massimo 2 tipi di combinazioni strutture verticali-solai)

## SEZIONE 8 - Giudizio di agibilità

## SEZIONE 9 - Altre osservazioni

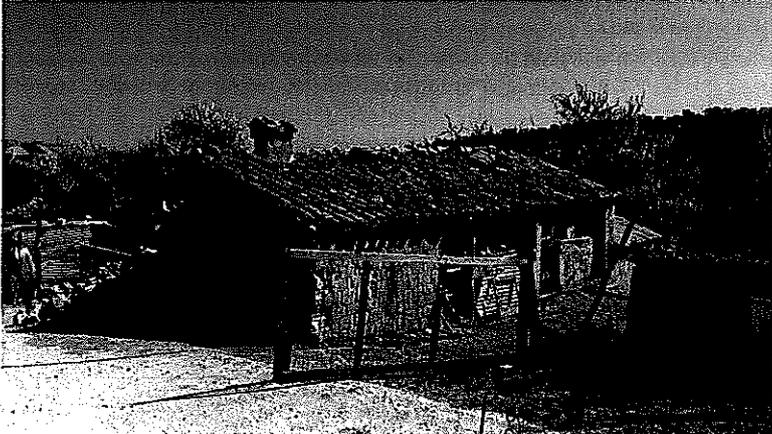
ARGOMENTO	ANNOTAZIONI	Foto d'insieme dell'edificio	Spilla
	<p><b>- EDIFICIO IN MURATURA CON TETTOIE IN LAMIERA ACCATASTATE E UNA CROLLATA</b></p> <p><b>- PRESENZA DI SPANCIAMENTI E FUORI PIOMBO</b></p> <p><b>- QUASI ASSENZA DI MALTA</b></p>
