**SISMA 2016
INAGIBILITÀ DEI FABBRICATI
SITI IN LOCALITÀ FRONTILLO
DISTINTI IN CATASTO AL FOGLIO 15 P.LLE N. 111 - 112 - 113 - 107**

Ordinanza n. 55 del 12 APRILE 2017

SCHEDA DI 1° LIVELLO DI RILEVAMENTO DANNO, PRONTO INTERVENTO E AGIBILITÀ PER EDIFICI ORDINARI NELL'EMERGENZA POST-SISMICA

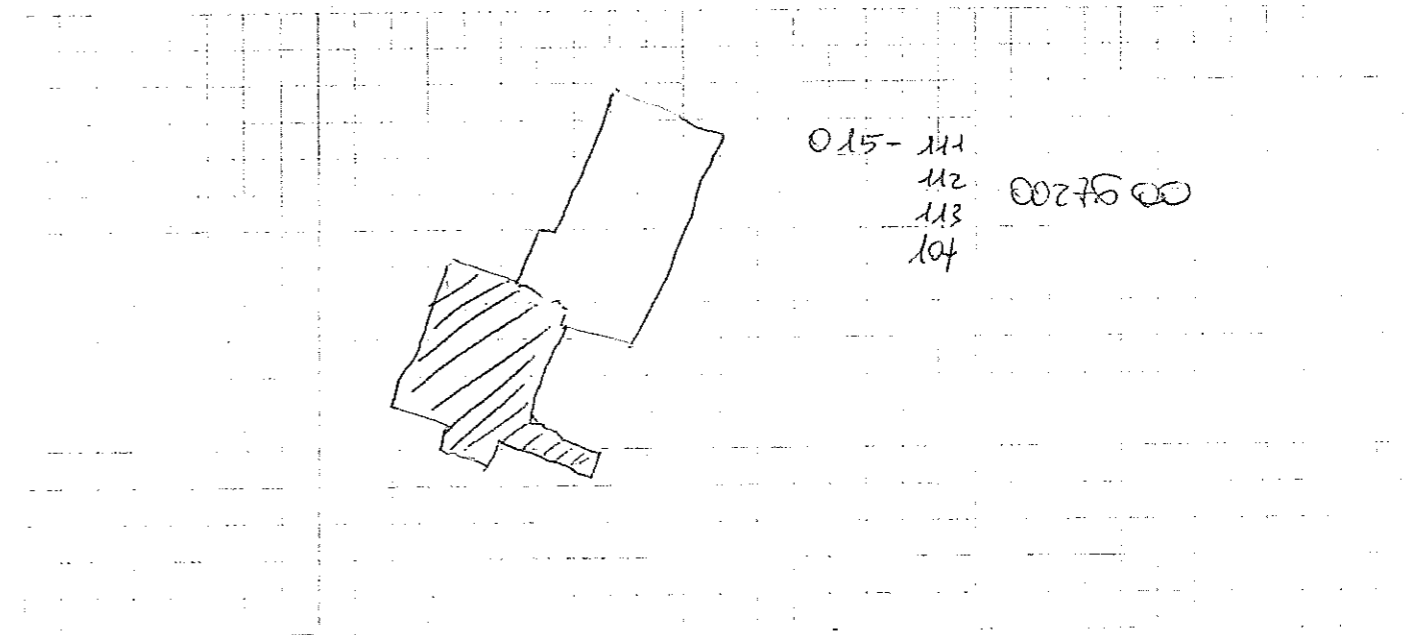
MAPPA DELL'AGGREGATO STRUTTURALE CON IDENTIFICAZIONE DELL'EDIFICIO

ARGOMENTO	ANNOTAZIONI	Foto d'insieme dell'edificio	Spilla
	PERICOLO ESTERNO PER EVENTUALI CROLLI CHIESA (2019 ROMA). LESIONI SULLE SCALE. LESIONI ASSIEMATE SULLE STRUTTURE VERTICALI (ANGOLI) E EDIFICIO INAGIBILE
