**Oggetto: Messa in Sicurezza temporanea post-sisma dei manufatti edilizi.  
Trasmissione schede di valutazione del GTS (Gruppi tecnici di sostegno)**

## MESSA IN SICUREZZA TEMPORANEA POST-SISMA DEI MANUFATTI EDILIZI

**Oggetto: Richiesta intervento GTS per possibile crollo di cornicioni su S.P.124 Via R. Sanzio / Viale Dante - Comune di Pollenza (MC).**

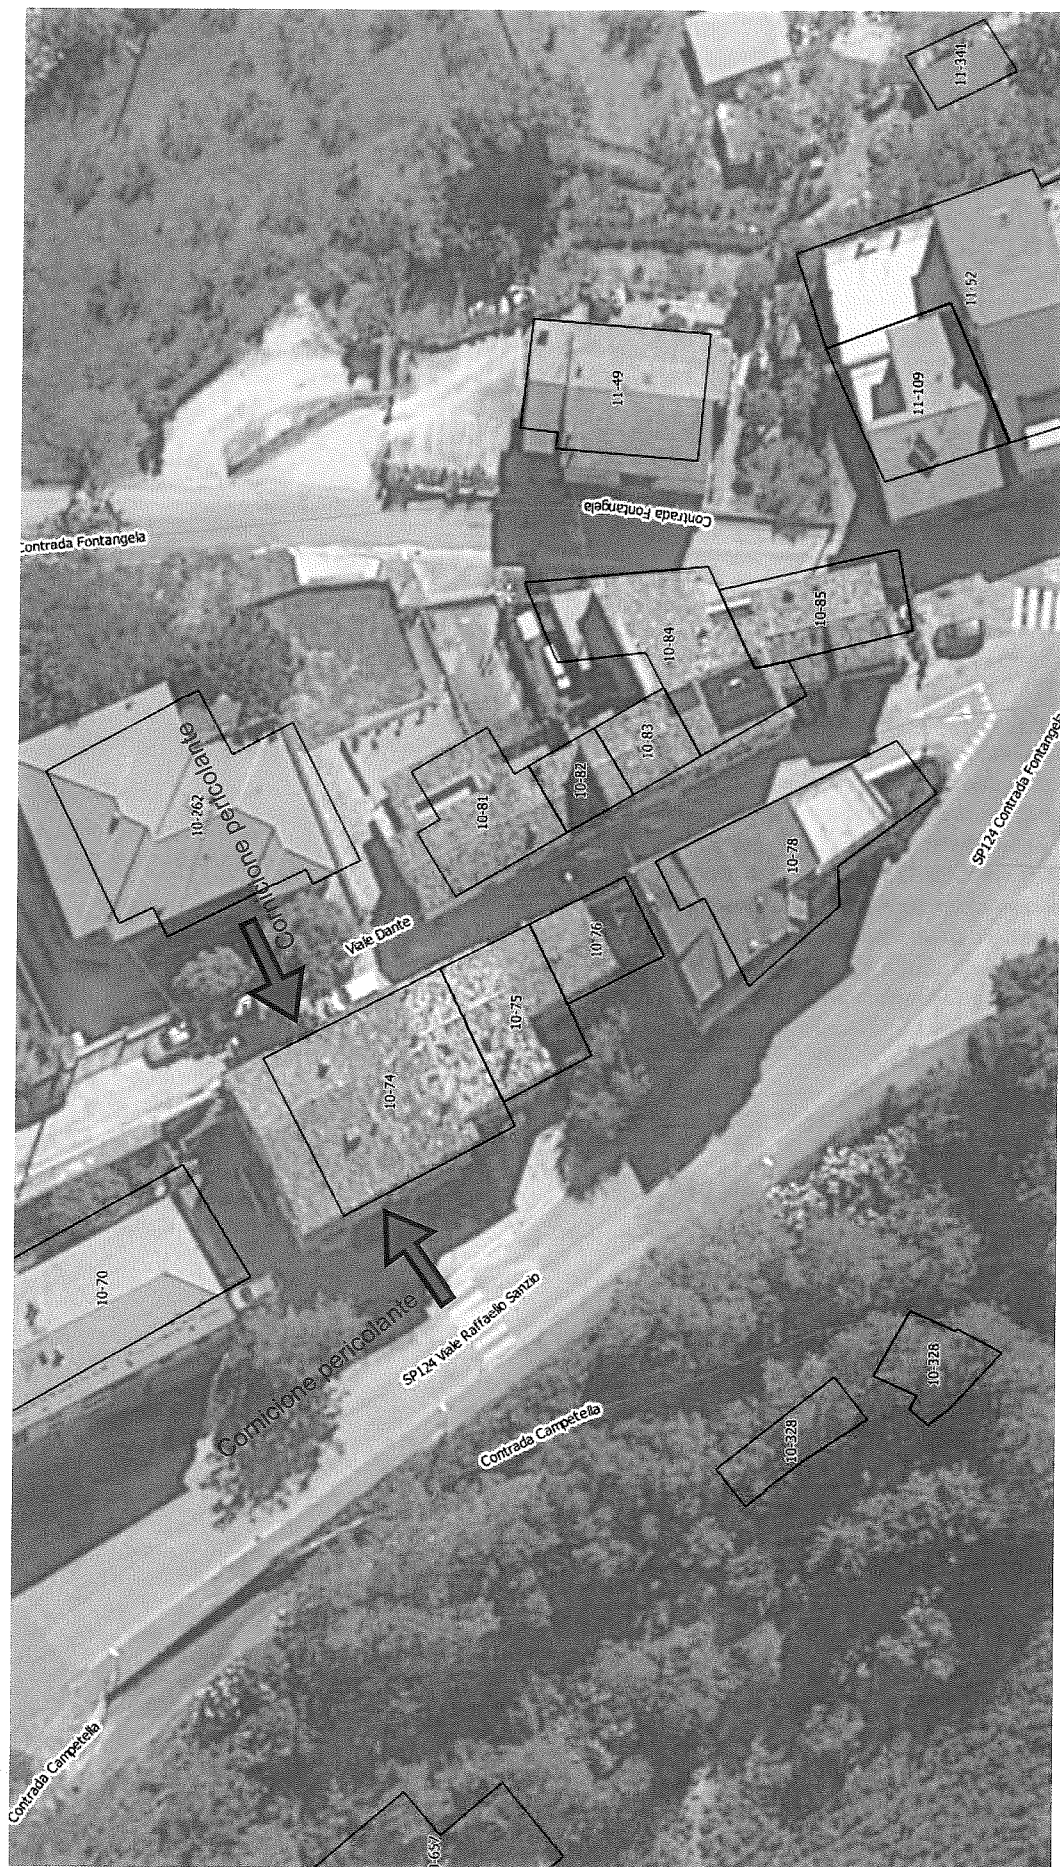
**Foglio 10 Particella 74**

**Ubicazione: Immobile tra Viale Dante 10-12-14 e Via Raffaello Sanzio 21-23-29**

Con la presente si richiede urgentemente un sopralluogo da parte del GTS al fine di valutare gli interventi da effettuare per la messa in sicurezza di alcune porzioni di cornicione pericolanti ubicate nell'immobile di proprietà privata prospiciente la S.P. 124 - Via Raffaello Sanzio e Viale Dante (vedi planimetria allegata) in quanto con le scosse sismiche del 26 e 30 ottobre si sono aggravate le condizioni statiche del cornicione stesso.
