# COMUNE DI BORBONA

Ordinanza n° 35 del 2019

### ORDINANZA DI SGOMBERO EDIFICIO Fg. 16 p.lle 110 e 494

**SCHEDA DI 1° LIVELLO DI RILEVAMENTO DANNO, PRONTO INTERVENTO E AGIBILITÀ  
PER EDIFICI ORDINARI NELL'EMERGENZA POST-SISMICA**

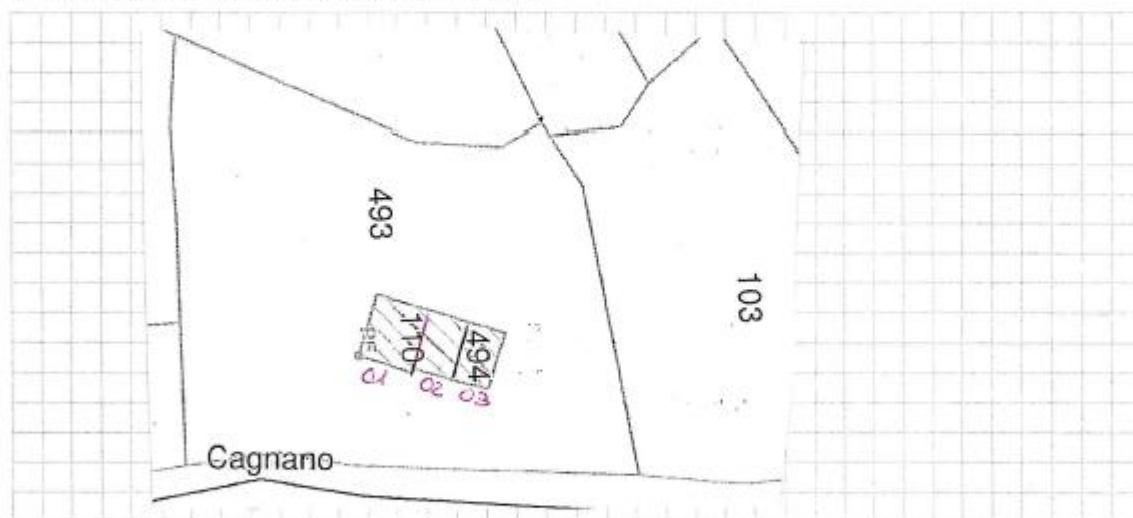
## MAPPA DELL'AGGREGATO STRUTTURALE CON IDENTIFICAZIONE DELL'EDIFICIO

Provincia: **RIETI**  
 Comune: **BORBONA**  
 Frazione/Località: (denominazione Istat) **CAGNANO ARCA (TIERNO)**  
 1 ☒ VIA  
 2 ☐ CORSO  
 3 ☐ VICOLO  
 4 ☐ PIAZZA  
 5 ☐ ALTRO  
 (Indicare contrada, località, traversa, salita, etc.)  
 COORDINATE ☐ piano UTM ☐ geografiche ☐ altro  
 Fuso (32-33-34) Datum Nord/Lat  
☐ ED50 ☐ WGS84 Est/Long  
 IDENTIFICATIVO SOPRALLUOGO  
 Squadra **LP53** Scheda n. **007** Data **20/03/19**  
 IDENTIFICATIVO EDIFICIO  
 Istat Reg. **112** Istat Prov. **057** Istat Comune **006**  
 N° aggregato **02** N° edificio **004**  
 Cod. di Località Istat Tipo carta  
 Sez. di censimento Istat N° carta  
 Dati catastali foglio **116** Allegato  
 Particelle **1110 BORBA 1-2-3-4**  
 Posizione edificio ☐ Isolata ☐ Interno ☒ D'estremità ☐ D'angolo  
 DENOMINAZIONE EDIFICIO O PROPRIETARIO **ASSUNTA PIER LUIGI** Codice Uso  
**ISI**
