# **COMUNE DI BORBONA**

**Esecuzione opere di pronto intervento sull'edificio di cui al  
foglio 9, particella 64, in Via Vallecine 5  
CUP : H27C19000070001**

## **PROGETTO ESECUTIVO**

**DEMOLIZIONE IMMOBILE - MESSA IN SICUREZZA**

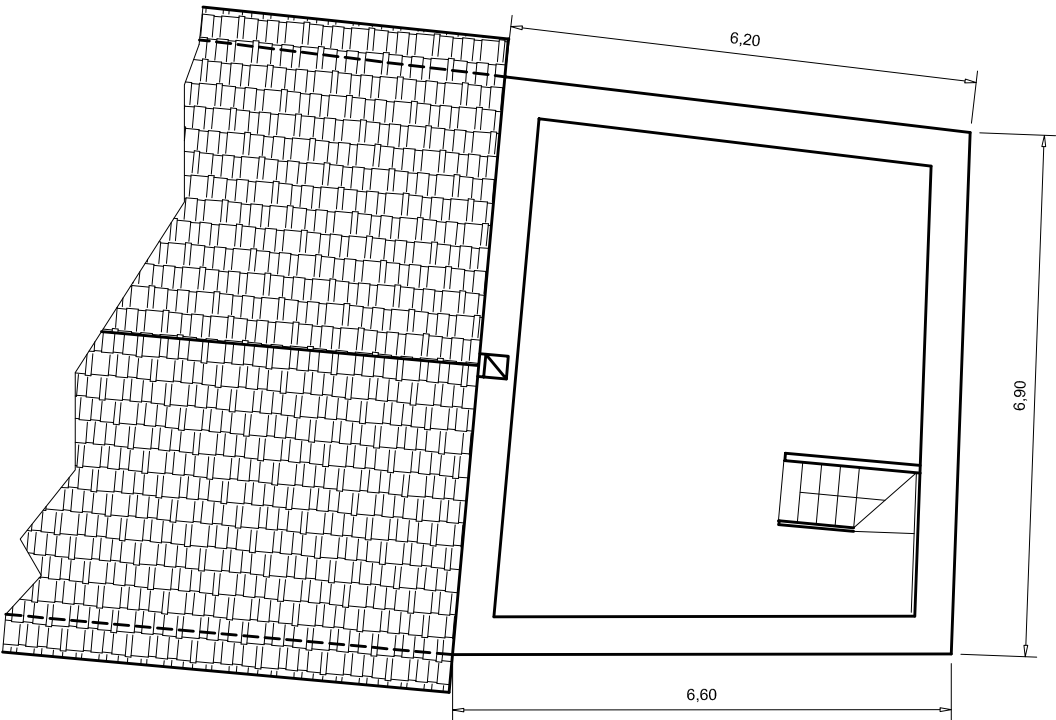
PIANO PRIMO FUTURO  
demolizione primo piano

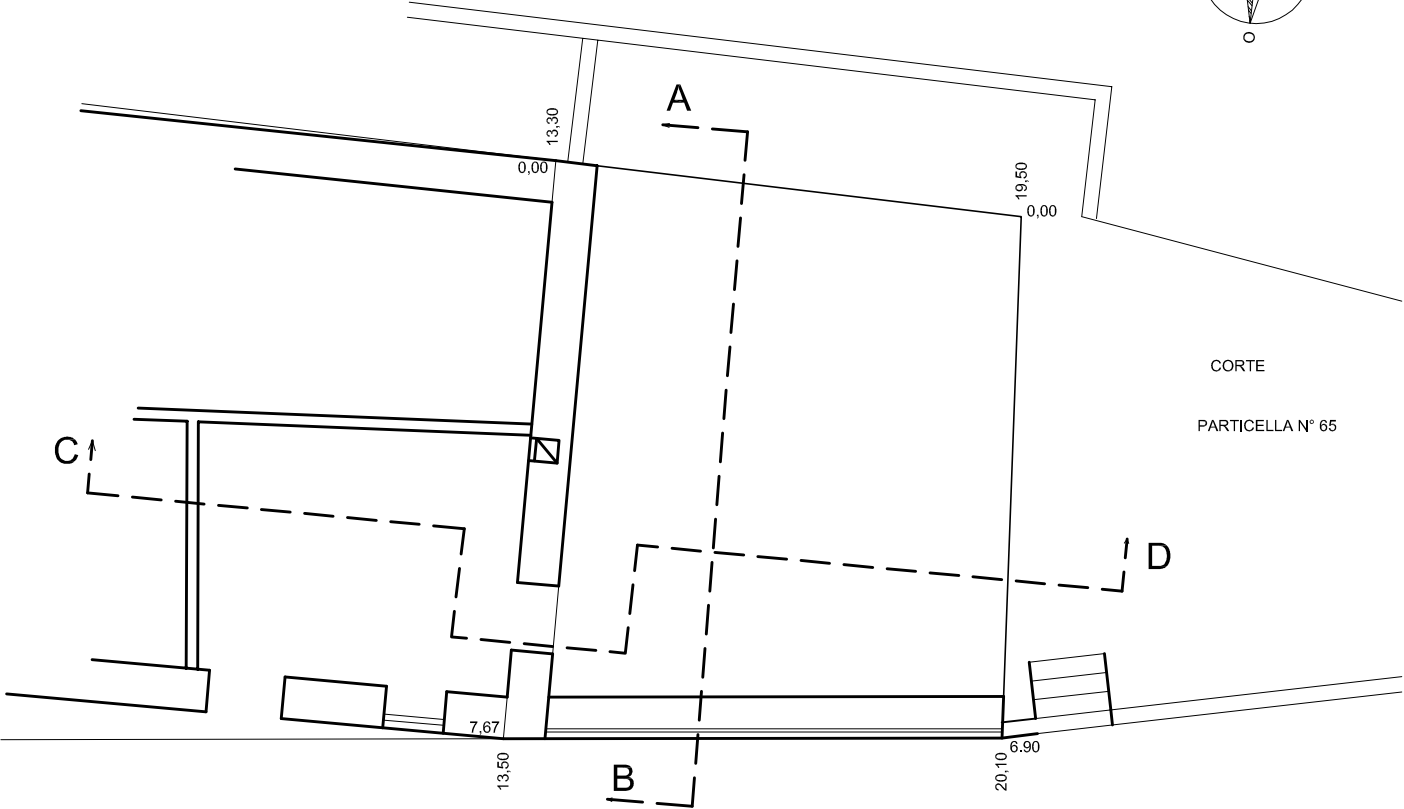
PIANO TERRA FUTURO

demolizione secondo piano

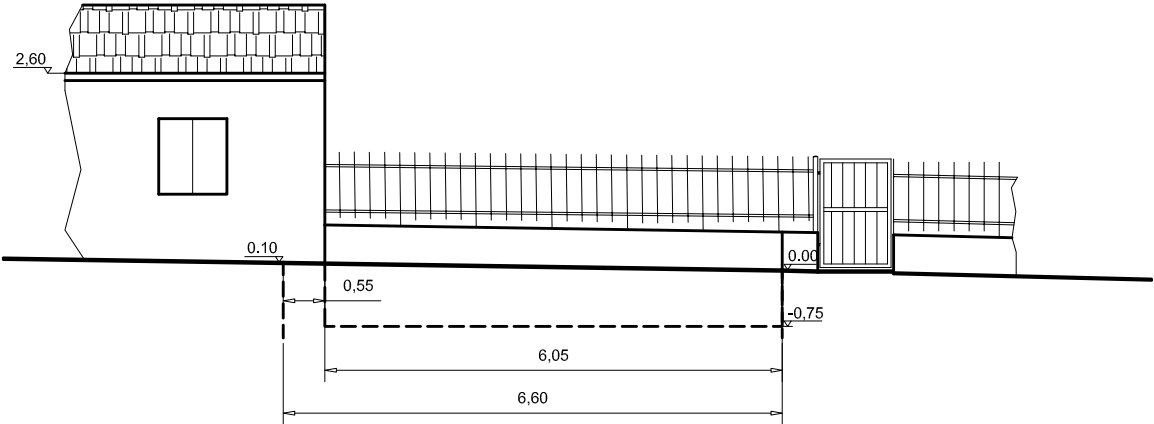
PROSPETTO OVEST FUTURO  
dopo la demolizione

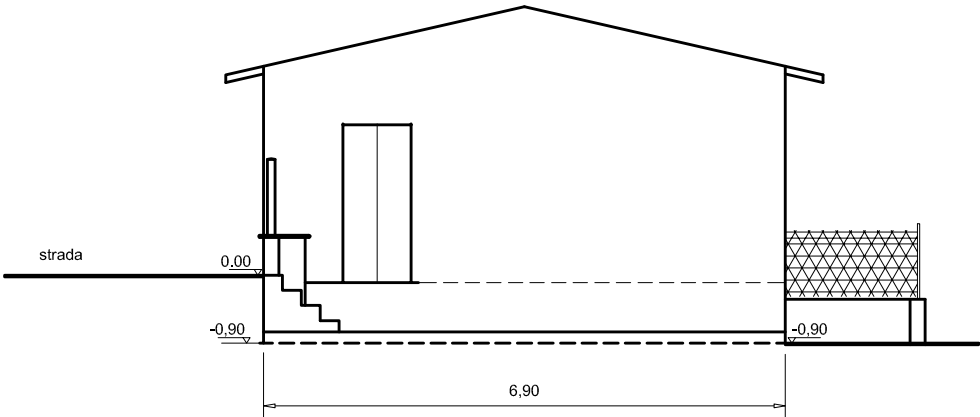
PROSPETTO SUD FUTURO

dopo la demolizione

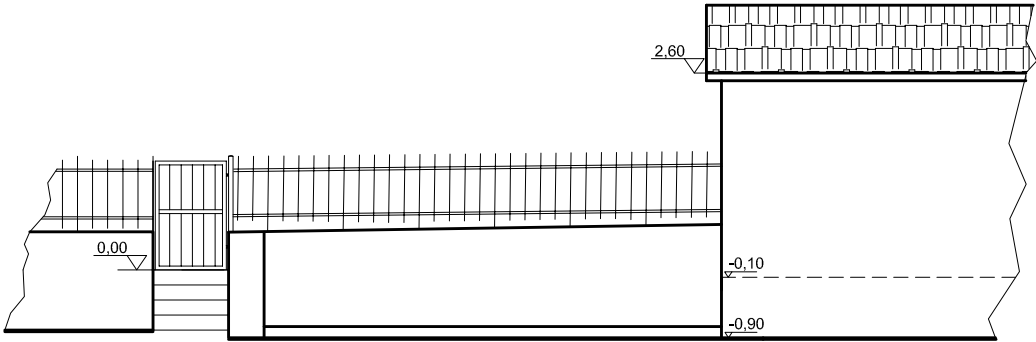
PROSPETTO EST FUTURO

dopo la demolizione

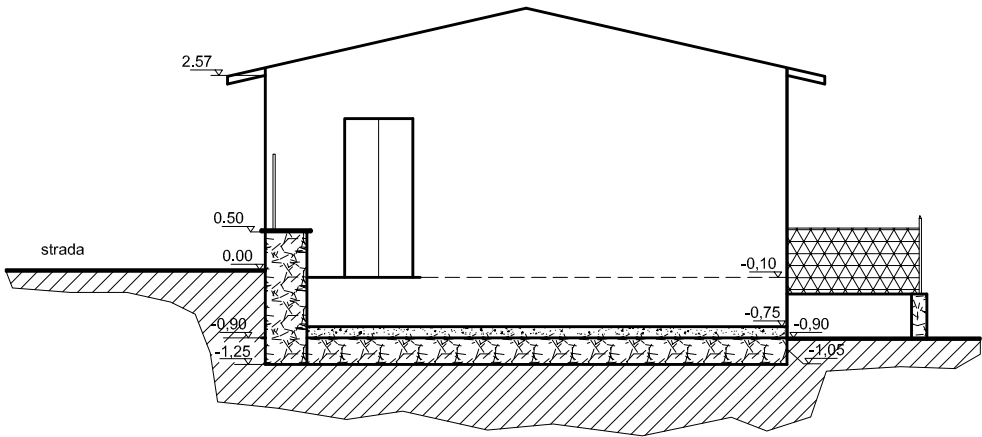
SEZIONE "A-B" FUTURA

dopo la demolizione
