COMUNE DI BORBONA
Provincia di Rieti

LAVORI DI RIPARAZIONE IMMOBILE DENOMINATO
"SEDE COMUNALE"

Table with project details: riferimenti (Borbona - Via Vallecine n.2 - Foglio 9 P.IIa 757), elaborato (SEZIONI STATO DI PROGETTO), tavola (TAV\_08), scala (1/50, 1/5), commessa, and file names.

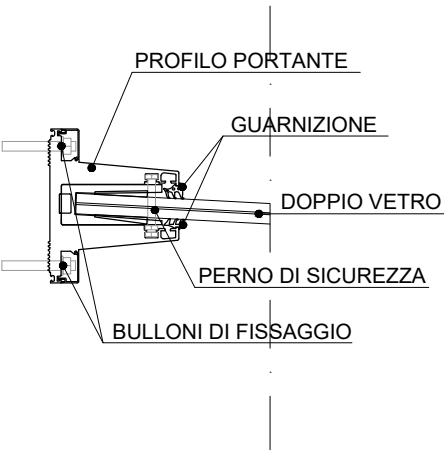
PARTICOLARE TIPO A: ANCORAGGIO
PENSILINA- INFISSO
SCALA 1:5

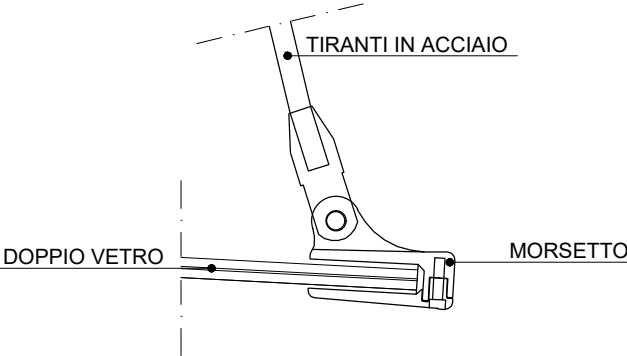
PARTICOLARE TIPO B: ATTACCO
TIRANTE-VETRO
SCALA 1:5

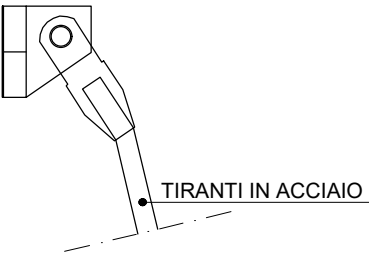
PARTICOLARE TIPO C: ANCORAGGIO
PENSILINA-STRUTTURA
SCALA 1:5

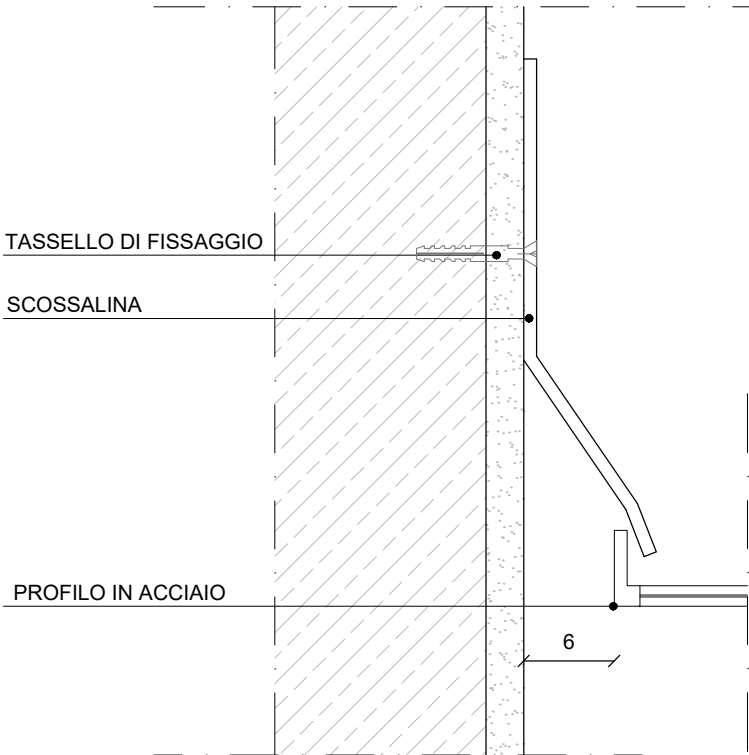
PARTICOLARE TIPO D: ANCORAGGIO
PENSILINA-STRUTTURA ADIACENTE
SCALA 1:5
