COMUNE DI MOGLIANO

PSR MARCHE 2014 - 2020
Misura 19 - SOSTEGNO ALLO SVILUPPO LOCALE
LEADER - GAL SIBILLA
Misura 19.2.7.6 Operazione A) - Investimenti relativi
al patrimonio culturale e naturale delle aree rurali

RESTAURO CONSERVATIVO
ANTICHE MURA DELLA ROCCA

ANALISI MACROELEMENTI CON
INDIVIDUAZIONE DELLE LESIONI

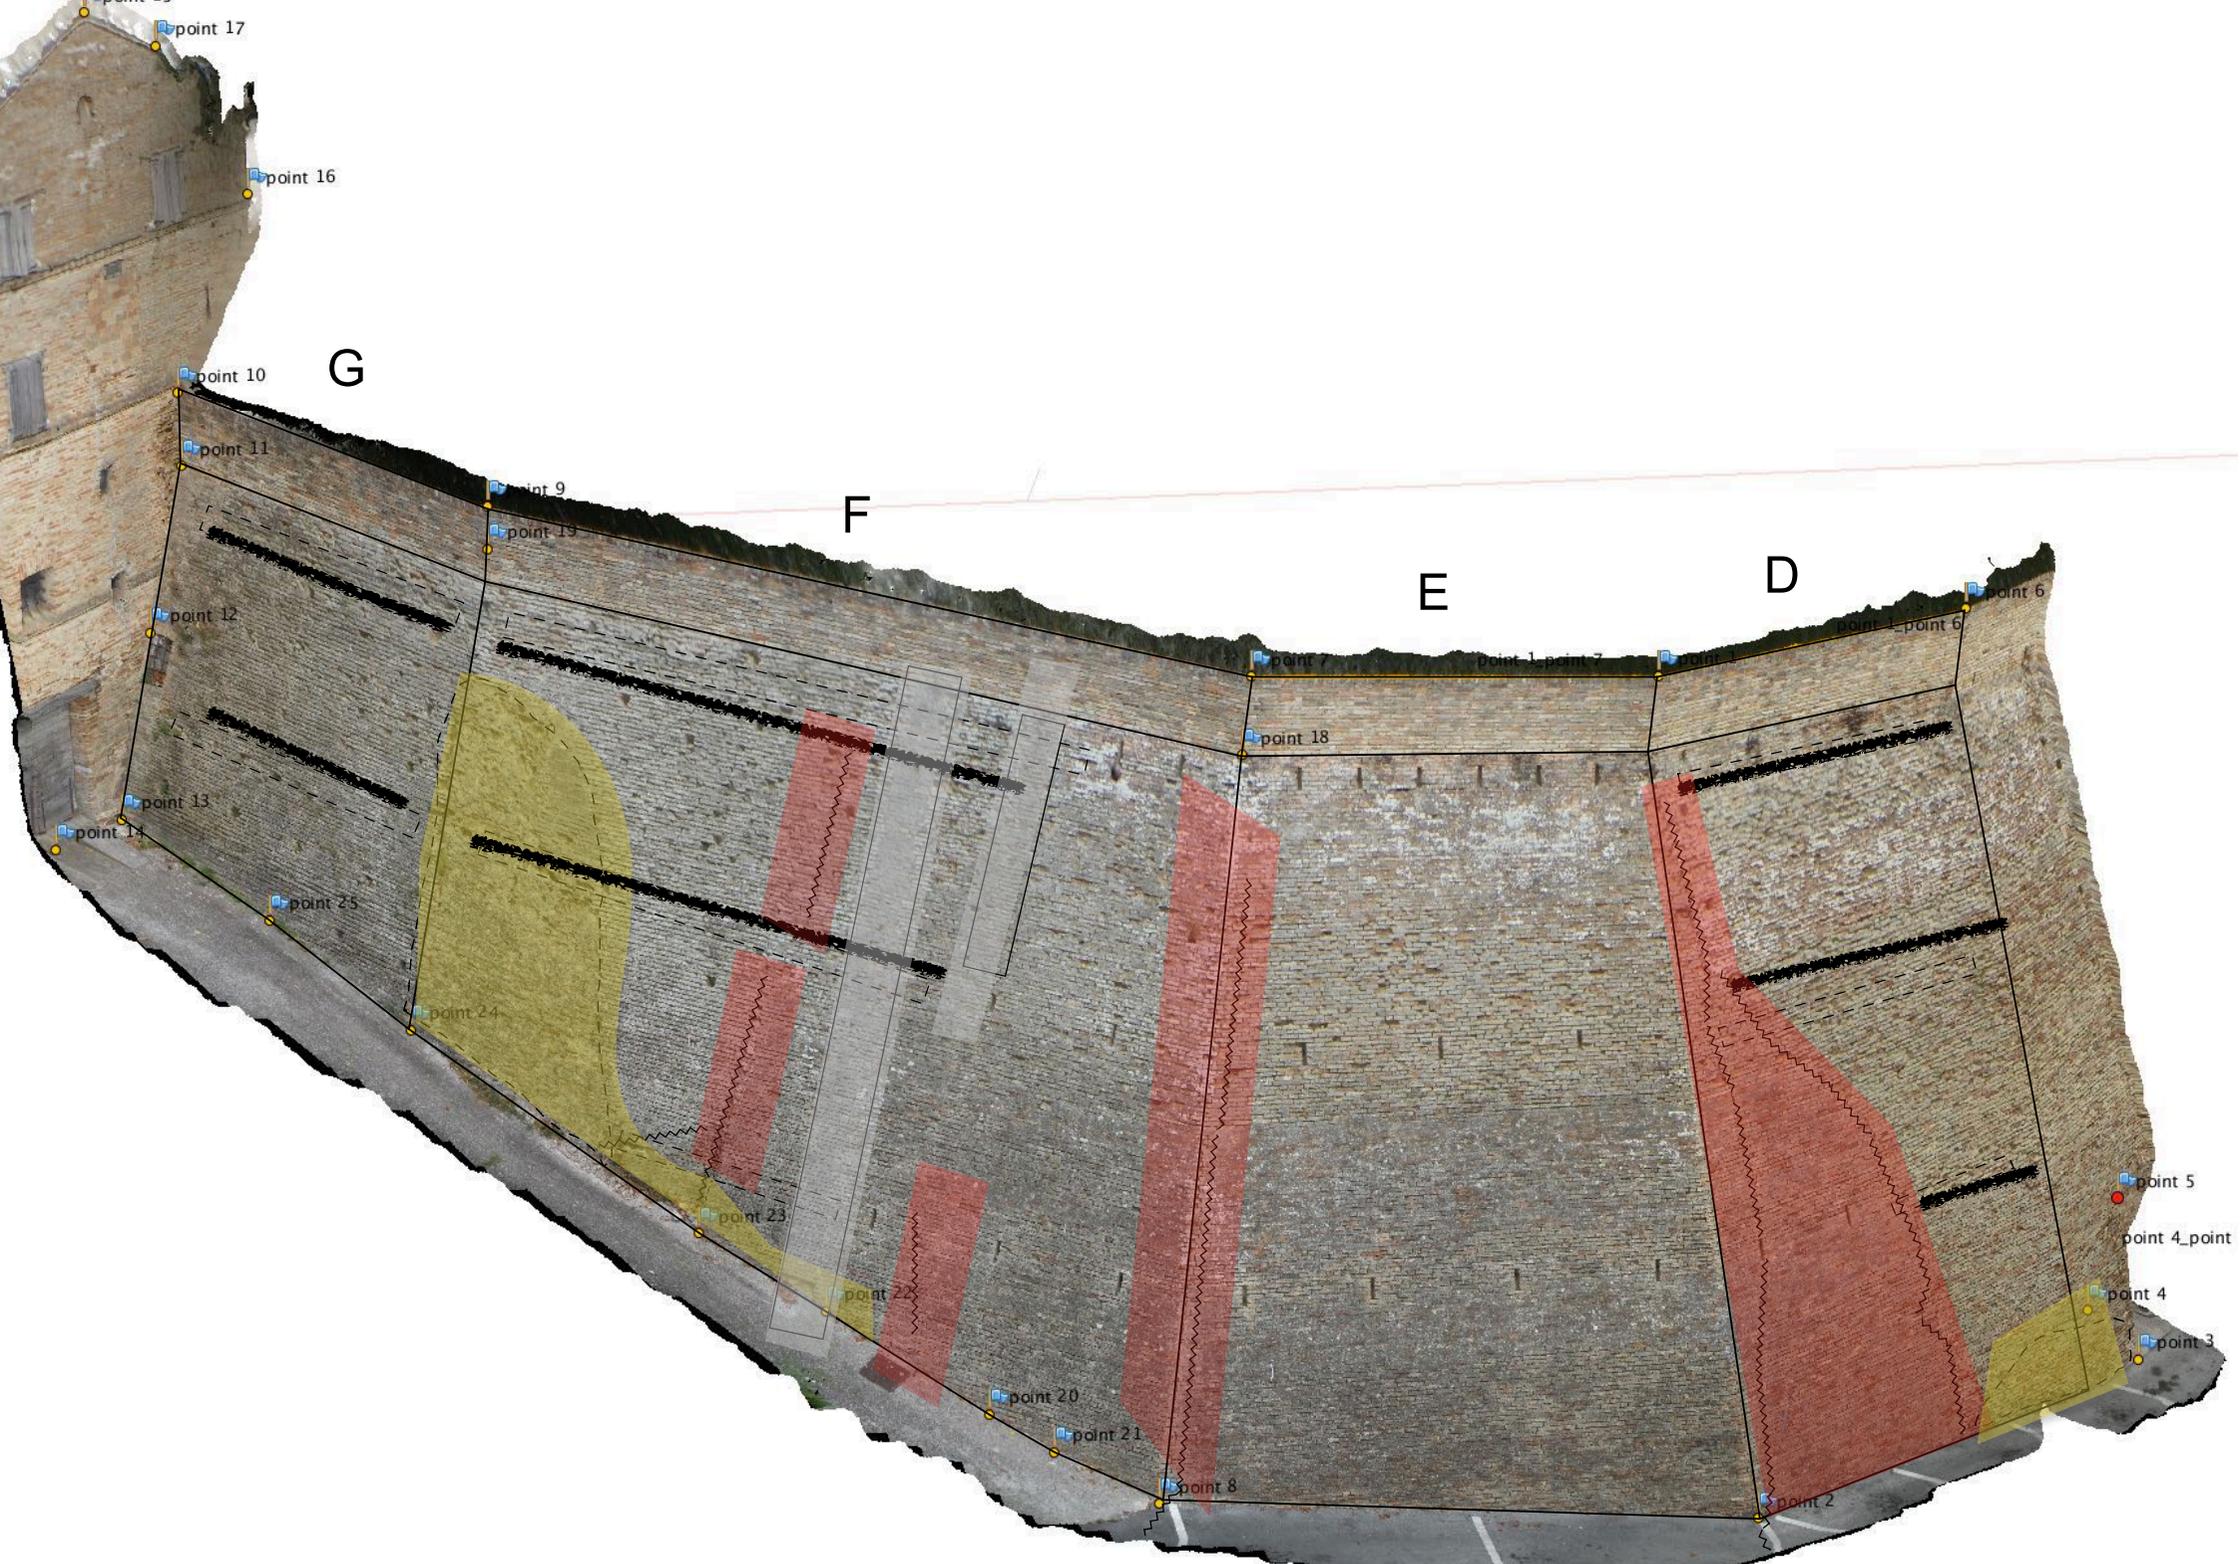
crollo della cortina muraria esterna, con varie sconessioni e allargamento della porzione cortina che si sta sfaldando. Possibili cause dovute alla mancanza dei fori di uscita dell'acqua

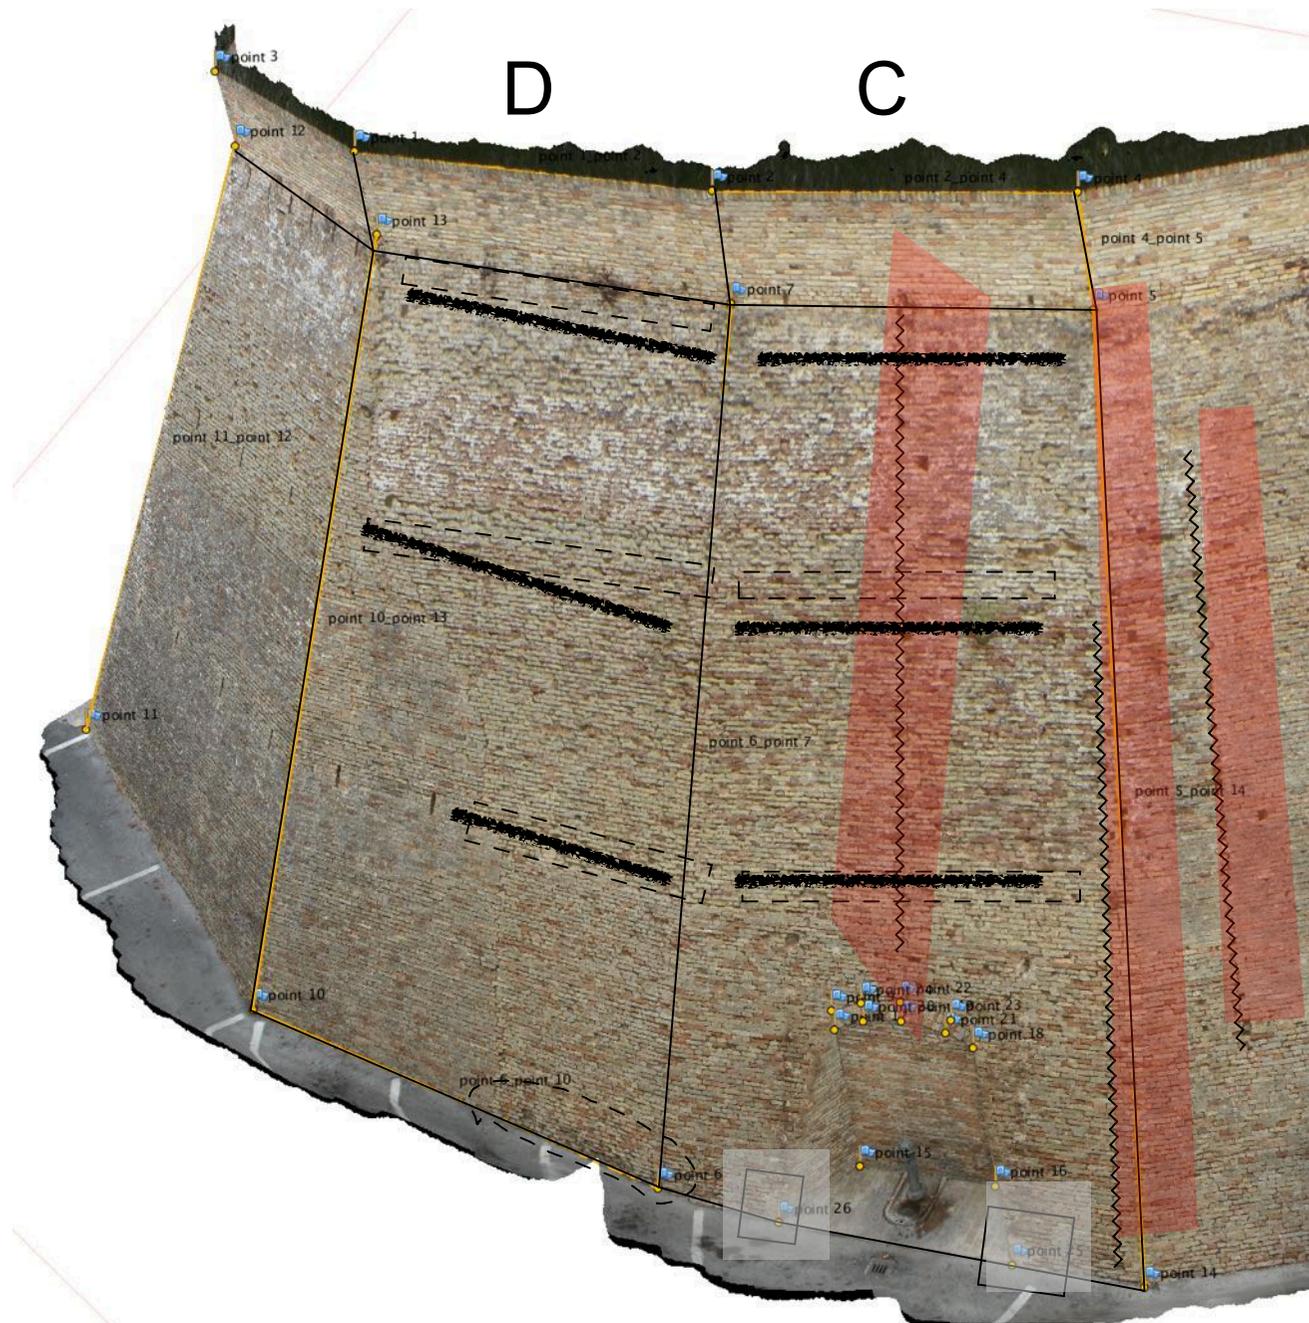
B

quadro fessurativo, con rotture per trazione, prodotto da sollecitazioni taglianti e flettenti, corrispondenti a deformazioni asimmetriche

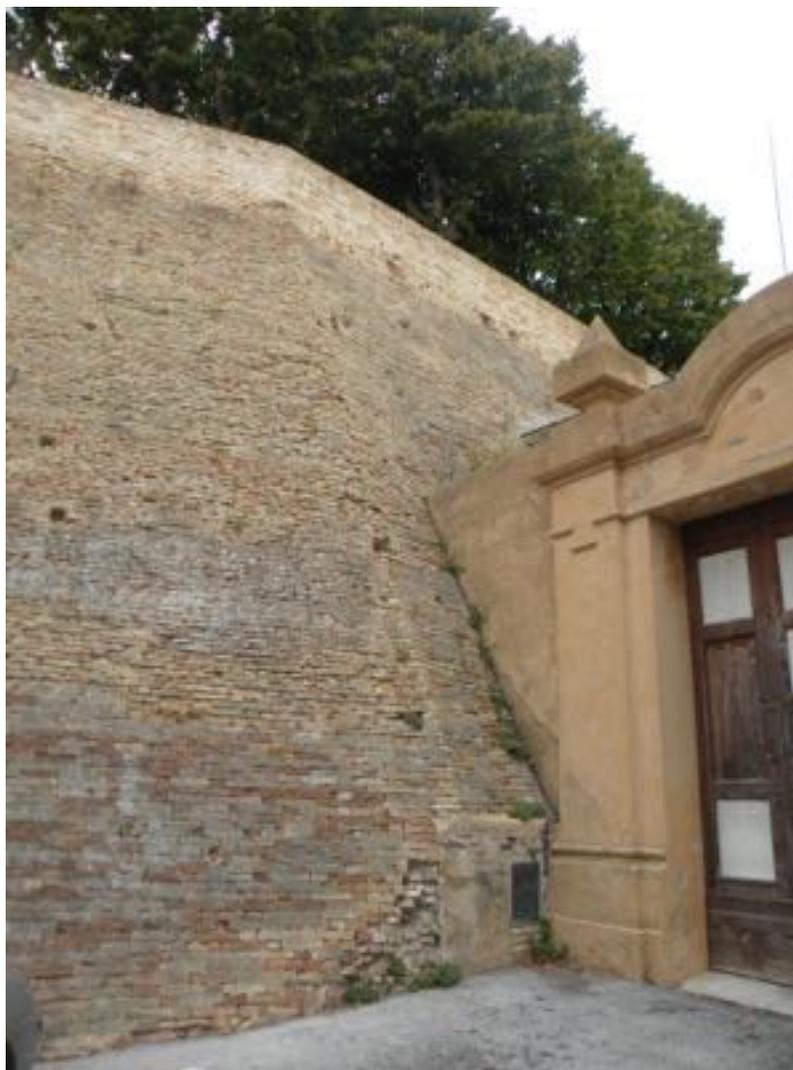
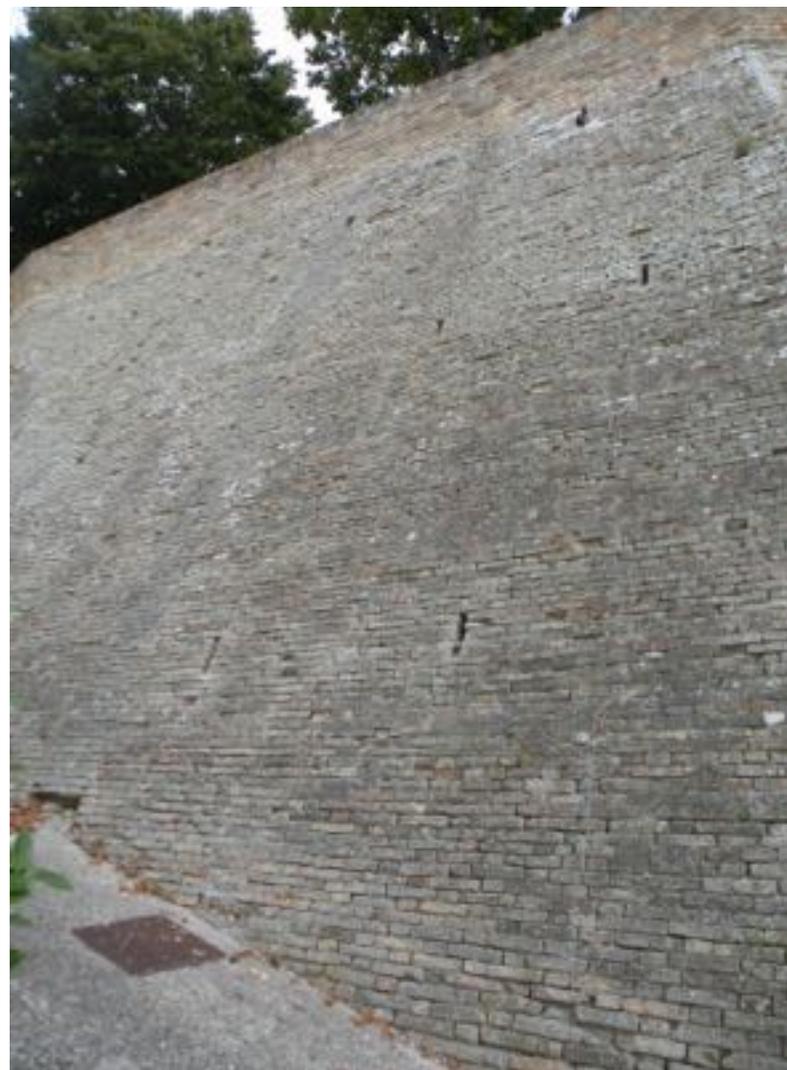
elementi in contrasto dovuti ad interventi posticci e non congruenti con la muratura storica, presenza di malta di cemento da eliminare
