COMUNE DI MOGLIANO

RESTAURO CONSERVATIVO
ANTICHE MURA DELLA ROCCA

ANALISI MACROELEMENTI CON
INDIVIDUAZIONE DELLE LESIONI

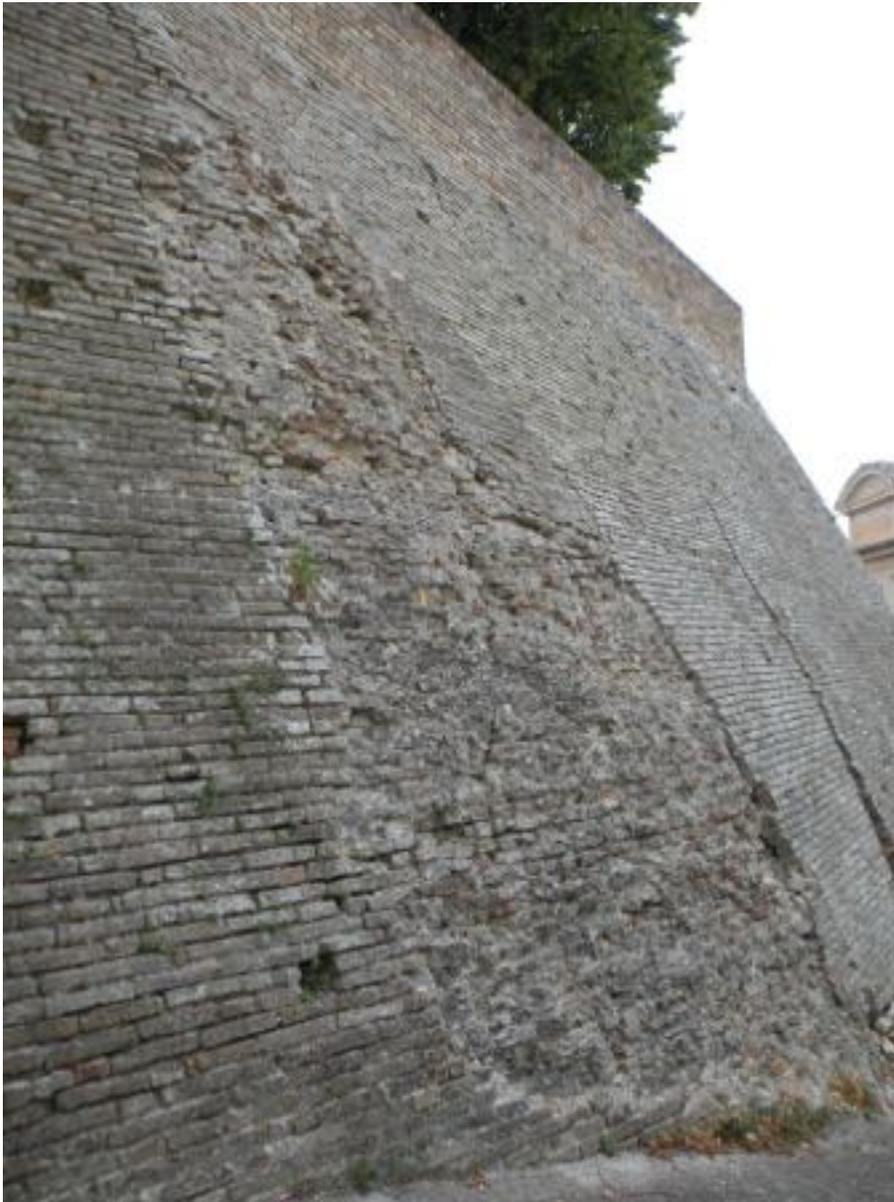
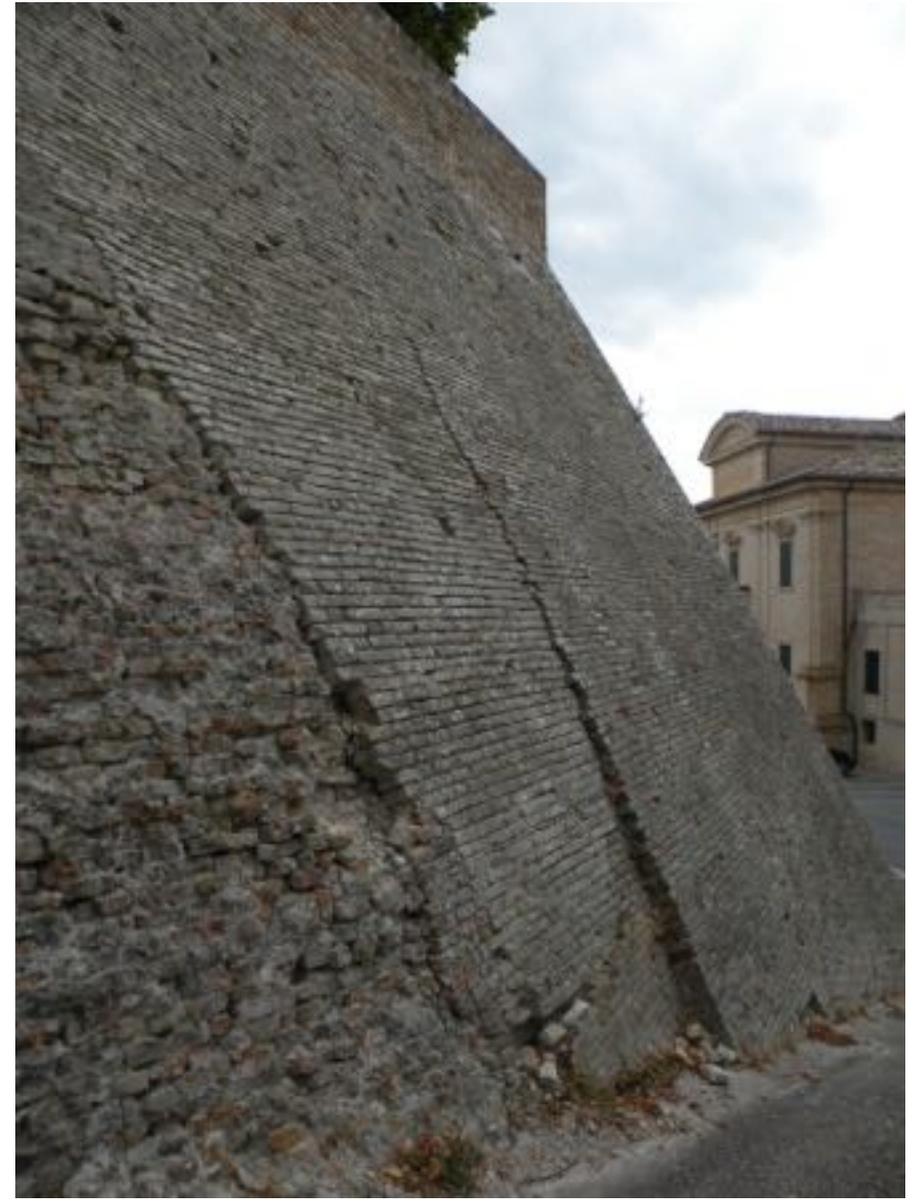
crollo della cortina muraria esterna, con varie sconessioni e allargamento della porzione cortina che si sta sfaldando. Possibili cause dovute alla mancanza dei fori di uscita dell'acqua

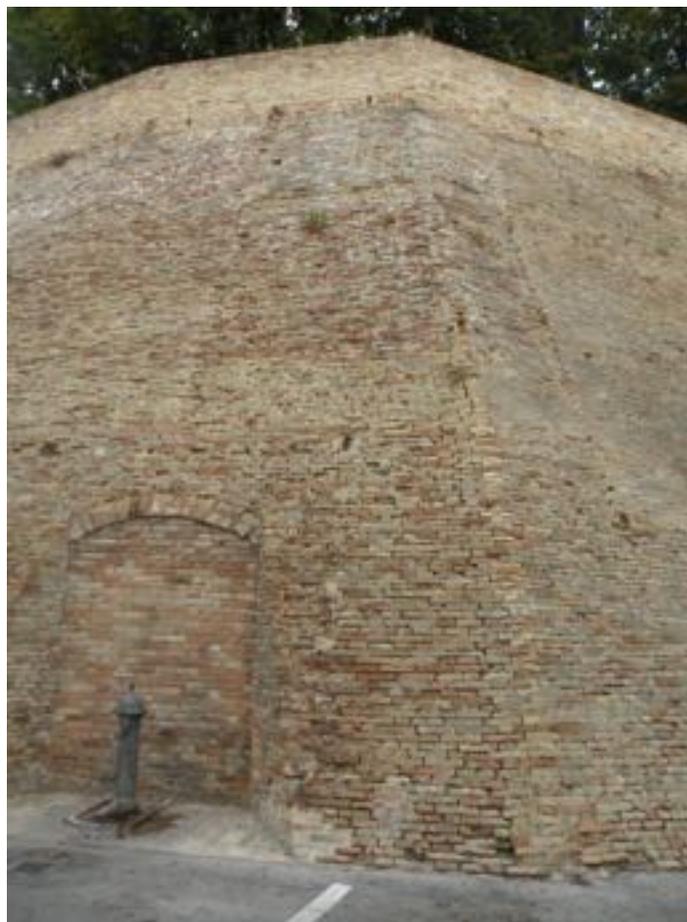
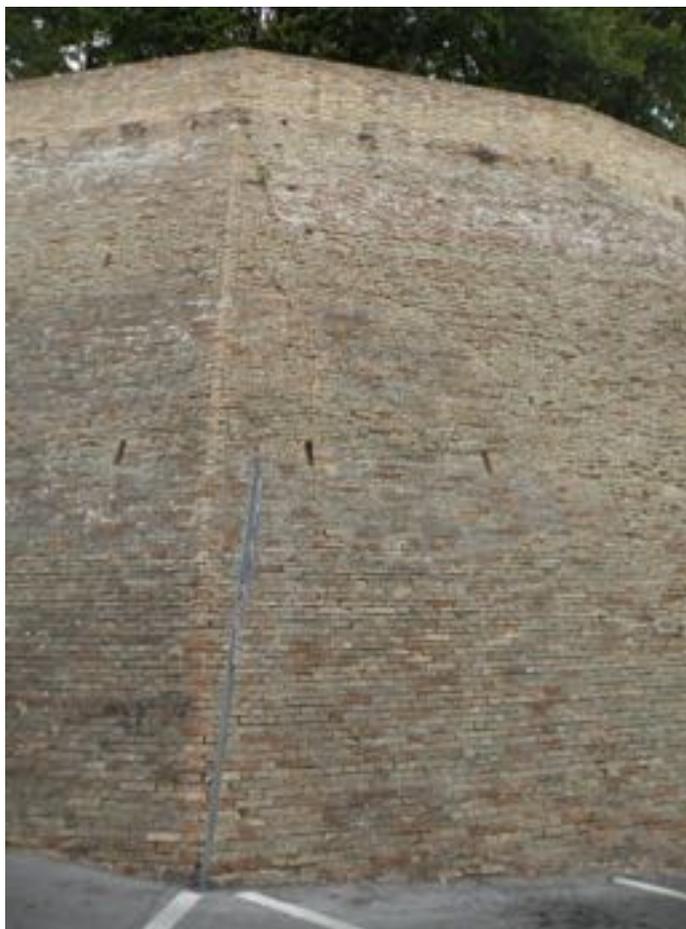
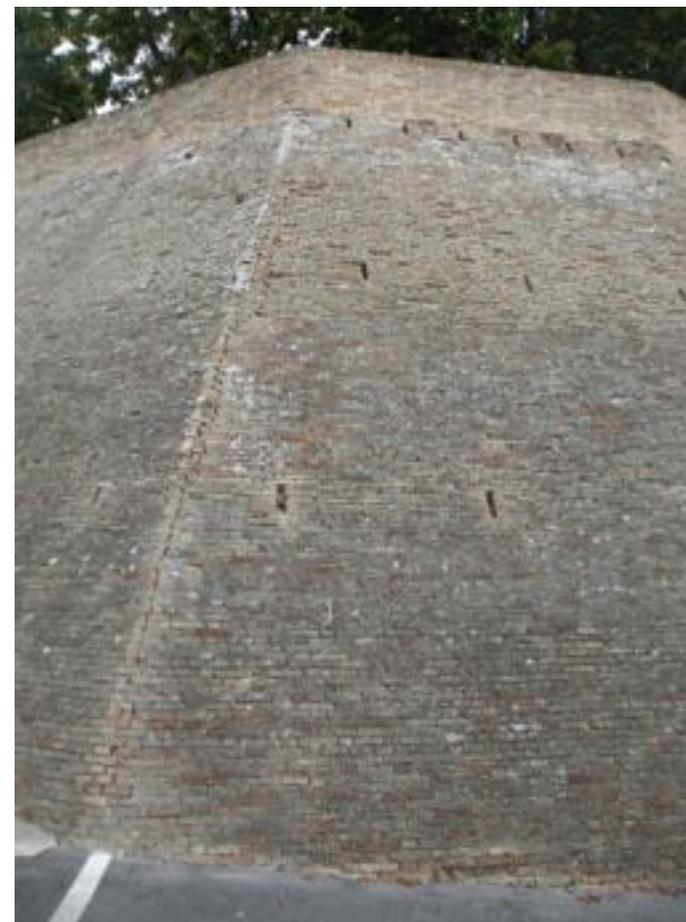
quadro fessurativo, con rotture per trazione, prodotto da sollecitazioni taglianti e flettenti, corrispondenti a deformazioni asimmetriche

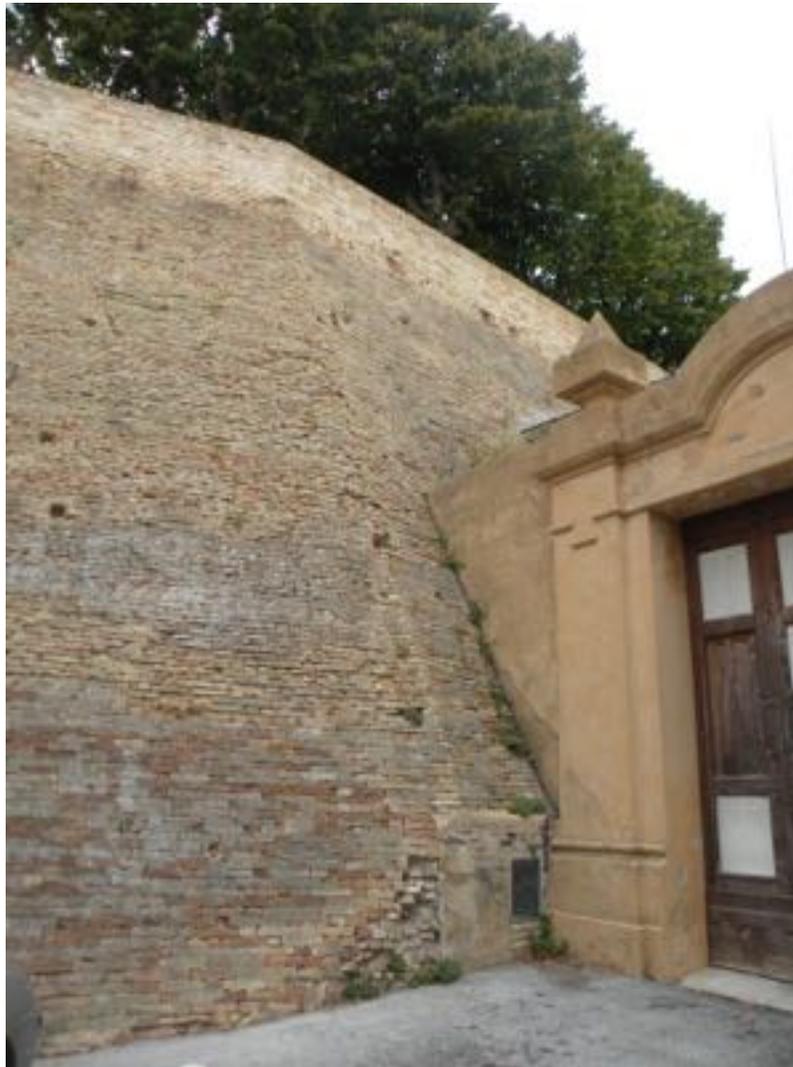
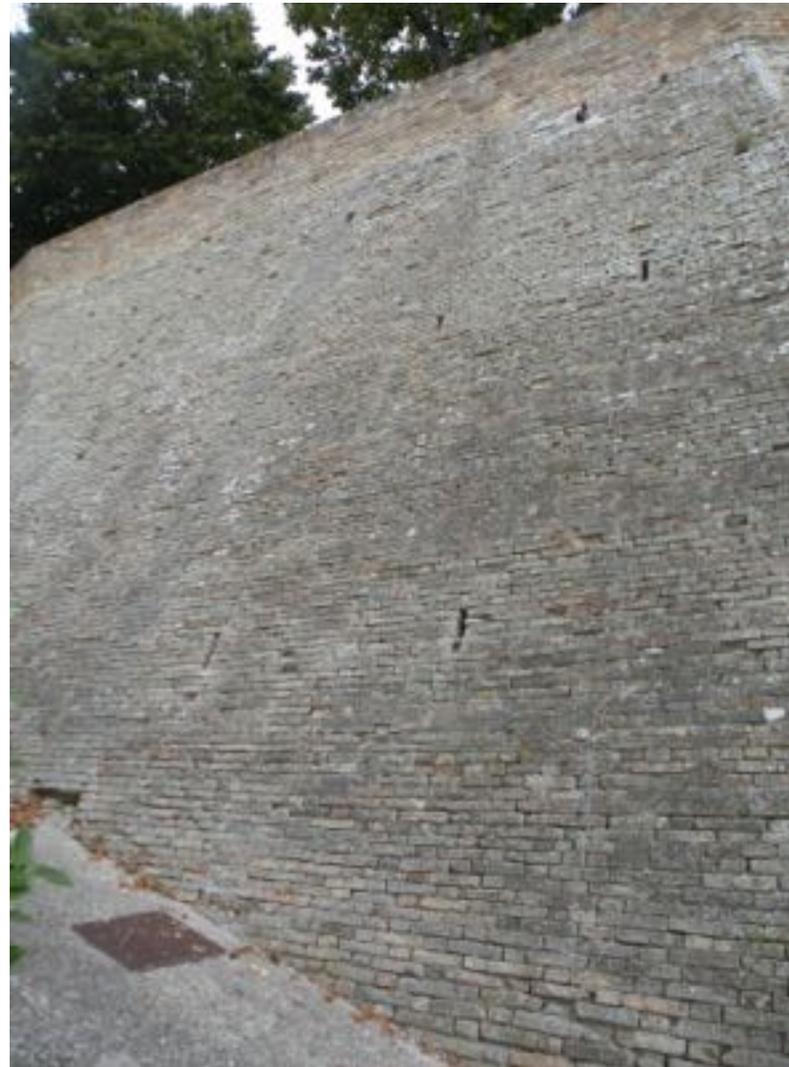
elementi in contrasto dovuti ad interventi posticci e non congruenti con la muratura storica, presenza di malta di cemento da eliminare
