**COMUNE DI AMATRICE**  
**(Provincia di Rieti)**

Ordinanza n. **189** del 07/05/2018

**OGGETTO: Demolizione totale e rimozione macerie dei fabbricati pericolanti siti in Amatrice, Frazione Domo, al Foglio 11 - particelle 52, 54**

**RELAZIONE TECNICA ALLEGATA ALLA SCHEDA N. 04 DEL GTS DEL 09.04.2018**  
**LOCALITA': DOMO**  
**FOGLIO: 11**

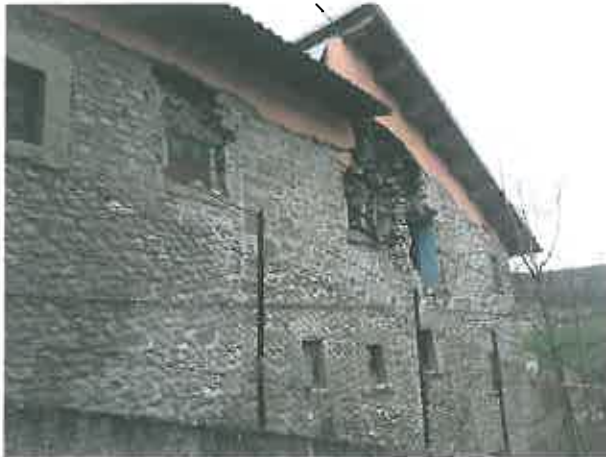
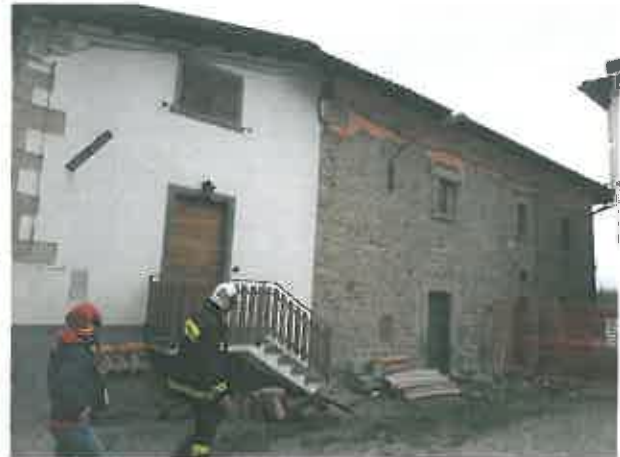
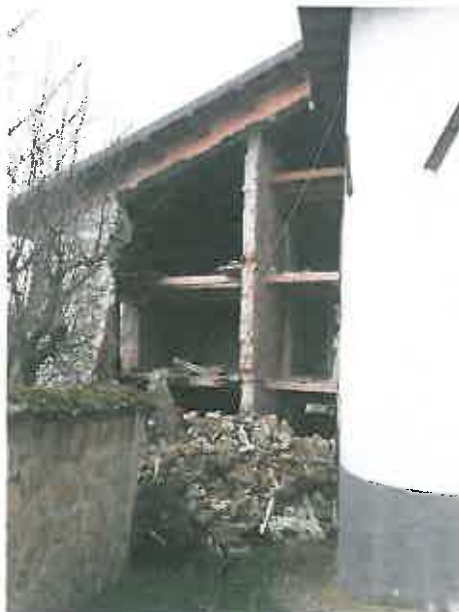
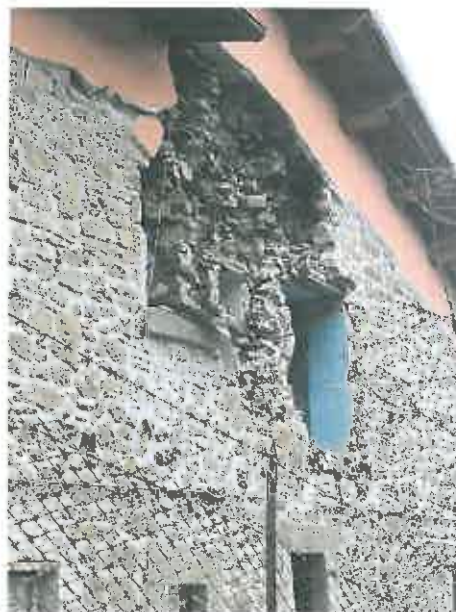
**AGGREGATO 1**

L'aggregato di edifici attenzionato è composto da tre unità immobiliari contraddistinte da un'unica particella, cioè a dire la n° 56, diversificate, quindi, dai diversi subalterni.

Le strutture portanti verticali sono composte da muratura, ove in pietra arenaria sbazzata, ove in blocchi di porothon laddove risulta eseguito un intervento di recente ristrutturazione, verosimilmente in corso di esecuzione. I solai di piano ed il tetto risultano essere costituiti prevalentemente da strutture portanti in legno di travi e travicelli.

L'aggregato presenta ove crolli parziali delle strutture, ove un severo e diffuso quadro fessurativo, con lesioni a taglio e cinematismi di ribaltamento in atto.

Stante quanto sopra questo GTS propone la demolizione totale con relativa rimozione macerie dell'intero aggregato di edifici, attesa la stretta interconnessione delle strutture portanti che caratterizzano l'immobile in un unico organismo strutturale omogeneo.

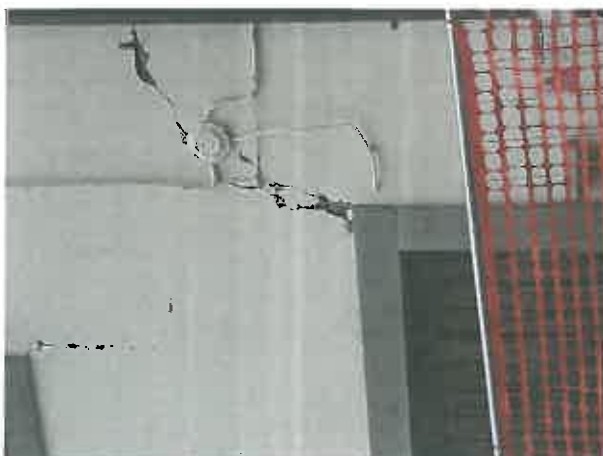
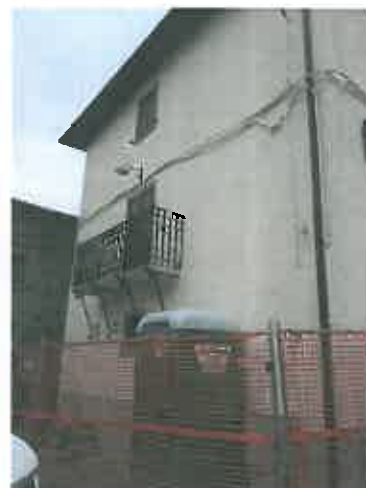
**AGGREGATO 2**

L'aggregato di edifici attenzionato è composto da due unità immobiliari contraddistinte dalla particella n° 52 e dalla particella n° 70. Il manufatto di cui alla particella 54 appare quale pertinenza della p.lla n. 70 e risulta crollato parzialmente.

L'edificio di cui alla p.lla n. 52 presenta le strutture portanti verticali con tetto in latero-cemento e risulta composto da n. tre piani fuori terra. L'edificio presenta un diffuso e severo quadro fessurativo con lesioni a taglio nelle murature e cinematismi di ribaltamento in atto.

L'edificio di cui alla p.lla n° 70 risulta essere composto da due piani fuori terra e limitatamente alla zona di valle anche da un piano seminterrato. Le strutture portanti verticali risultano in muratura di pietra arenaria sbazzata e a blocchi regolari nelle cantonate e risulta, altresì, dotto di tiranti in ferro a livello degli orizzontamenti. I solai ed il tetto risultano in legno. Si rileva un importante quadro fessurativo con fenomeni di spanciamiento su talune murature.

- 1) La demolizione totale con relativa rimozione macerie del fabbricato di cui alla p.lla n° 52;*
- 2) La messa in sicurezza dell'edificio di cui alla p.lla n° 70 mediante la realizzazione di opere provvisorie di TIPO P2, da effettuare preliminarmente alla demolizione di cui al punto 1;*
- 3) La demolizione totale con rimozione delle macerie del rudere di fabbricato di cui alla p.lla n° 54, conseguentemente alle opere provvisorie di cui al punto 2).*
