# COMUNE DI AMATRICE

Ordinanza n. **554** del **28/07/2017**

**OGGETTO: demolizione loculi e cappelle pericolanti nei cimitero siti in Amatrice nelle frazioni: Retrosi foglio 97 particella B – Prato e Cascello foglio 65 particella B – San Lorenzo e Flaviano foglio 15 particella B.**

## RELAZIONE TECNICA ALLEGATA AL VERBALE GTS DEL 27.07.2017

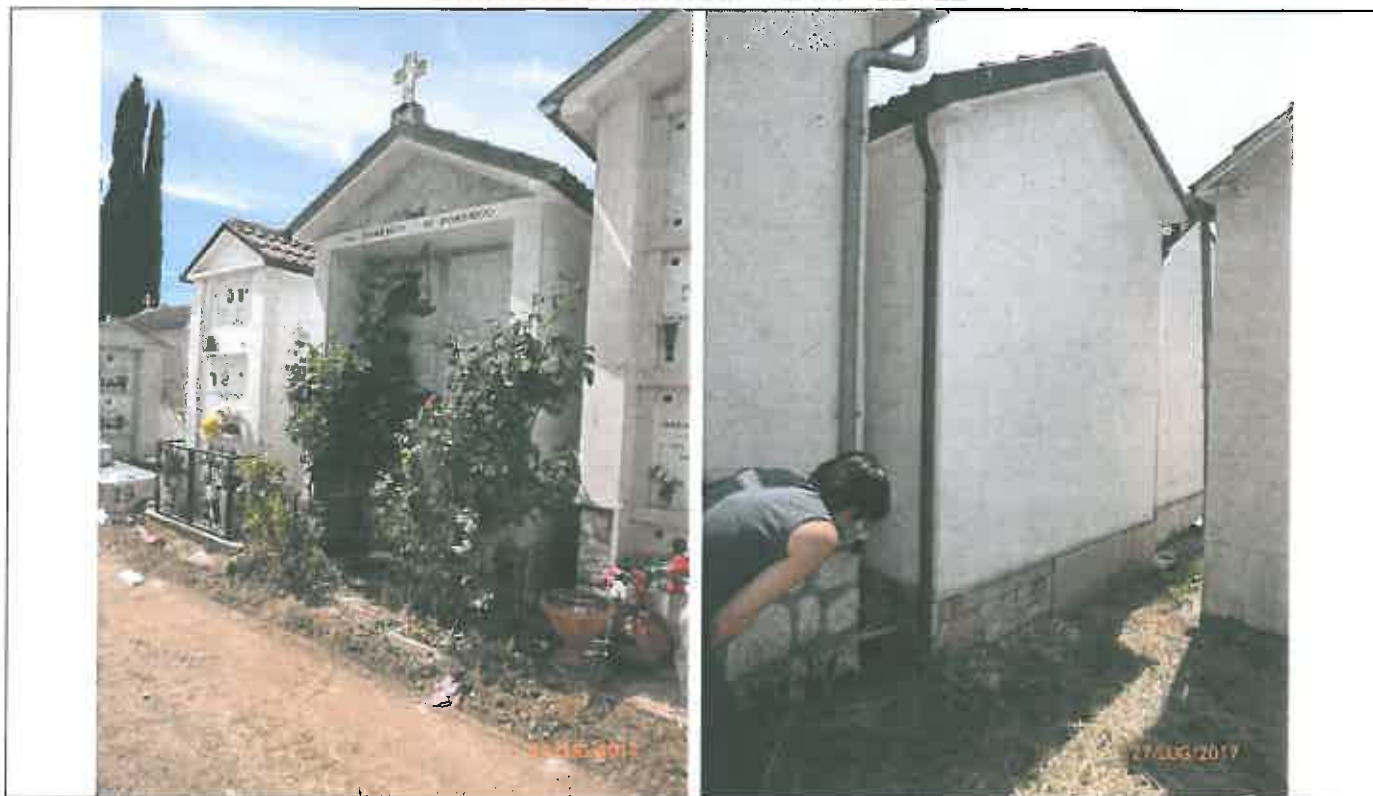
**ALLEGATO FOTOGRAFICO**  
**CIMITERO DI RETROSI – CAPPELLA 12**

CAPPELLA 12.

Trattasi di una cappella in muratura in forati e tetto in c.a. E' presente una lesione a taglio lungo tutto il perimetro del fabbricato con espulsione del materiale a compressione

**LA DEMOLIZIONE TOTALE** di loculi e cappelle sopra descritti nei cimiteri siti nel Comune di amatrice nelle frazioni di: Retrosi foglio 97 particella B – Prato e Cascello foglio 65 particella B – San Lorenzo e Flaviano foglio 15 particella B, insistono loculi e cappelle pericolanti, (come da planimetria allegata), al fine di assicurare la tutela della pubblica incolumità. Il provvedimento è in accordo con quanto convenuto con la scheda di valutazione GTS n. 01 del 27/07/2017, che allegata al presente provvedimento ne costituisce sua parte integrante sostanziale, dalla quale si rileva:

**Si prescrive, in via generale,**

- **la salvaguardia ed il recupero degli elementi lapidei di pregio, quali cantonali, portali, riquadrature delle aperture e lapidi.**
- **Negli immobili non oggetto della demolizione sia verificata la situazione delle coperture e delle lastre di pietra con particolare riferimento agli elementi pericolanti**

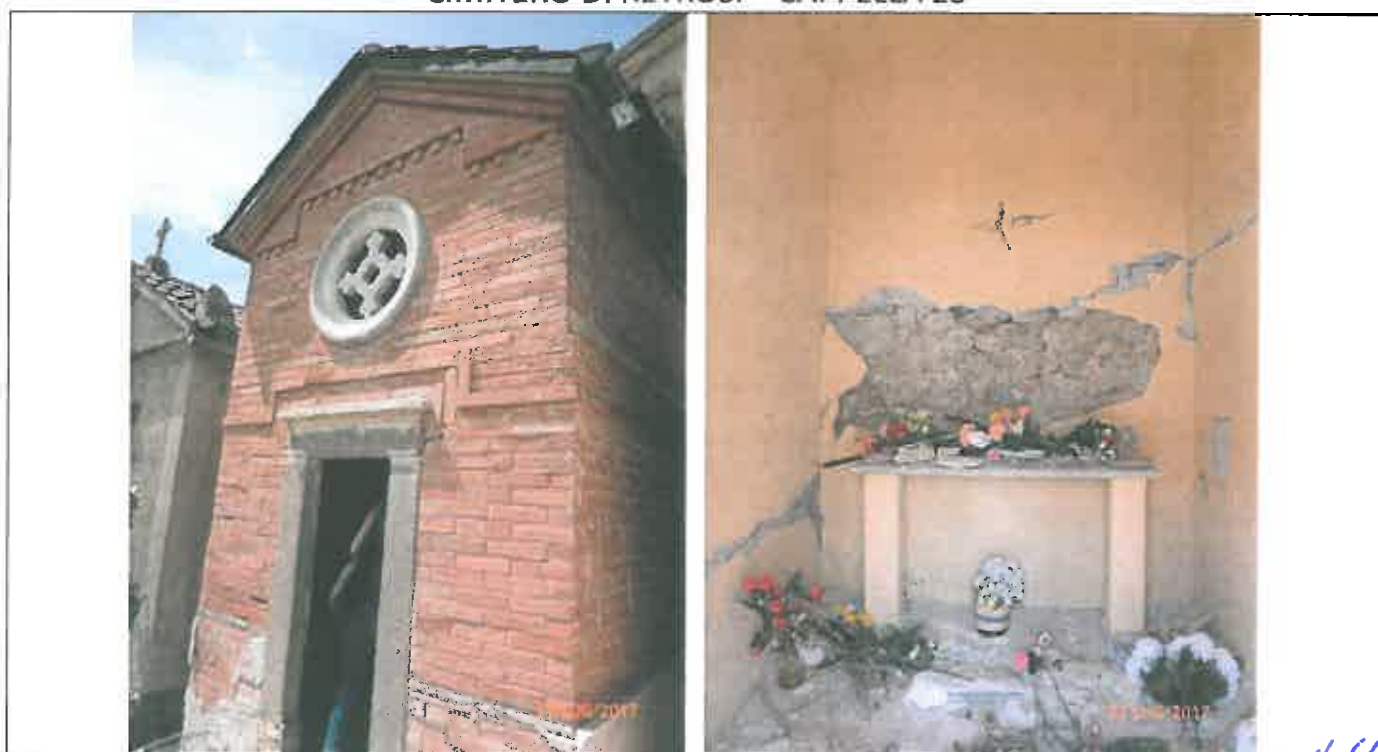
**CIMITERO DI RETROSI – CAPPELLA 23**

CAPPELLA 23.

Trattasi di una cappella con struttura verticale in mattoni pieni, appoggiata al muro di confine che le fa da parete di fondo. Questo muro ha la struttura a sacco con pietre sbazzate e malta povera. Il tetto è in c.a.. Presenta una rotazione della struttura verticale con evidenti lesioni passanti sia orizzontali che verticali. La parete di fondo ha un grave quadro fessurativo.

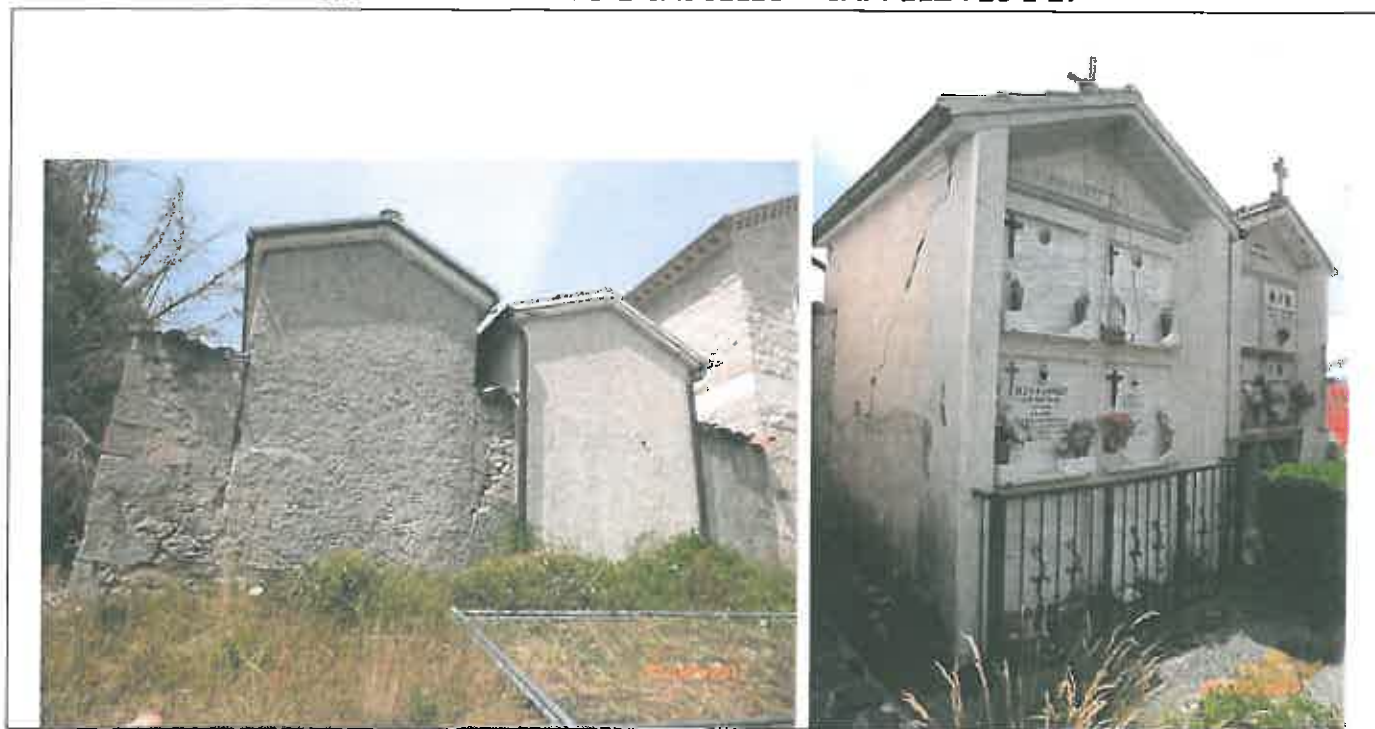
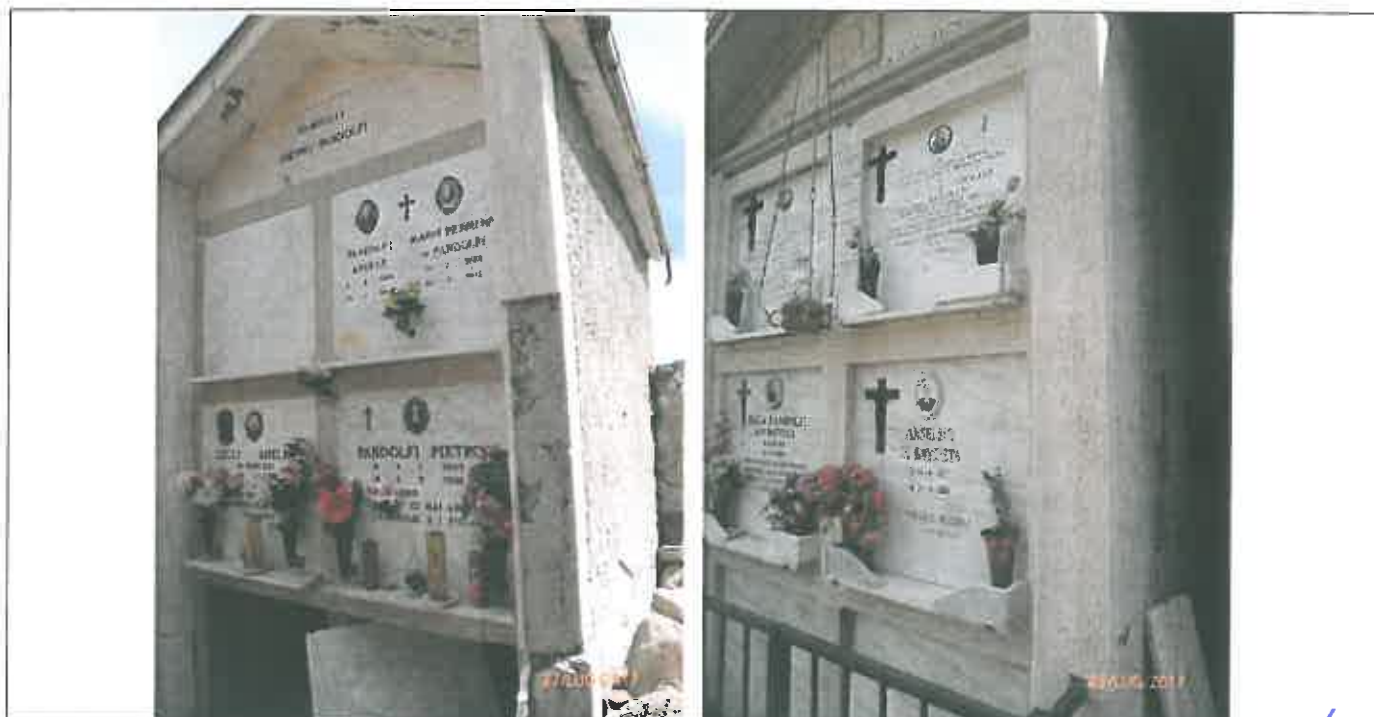
CIMITERO DI PRATO E CASCELLO – CAPPELLA 16 E 17

CAPPELLE 16-17.

Trattasi di due cappelle con muratura in pietre e malta povera e tetto è in c.a.. Sono presenti lesioni diffuse nelle pareti laterali.

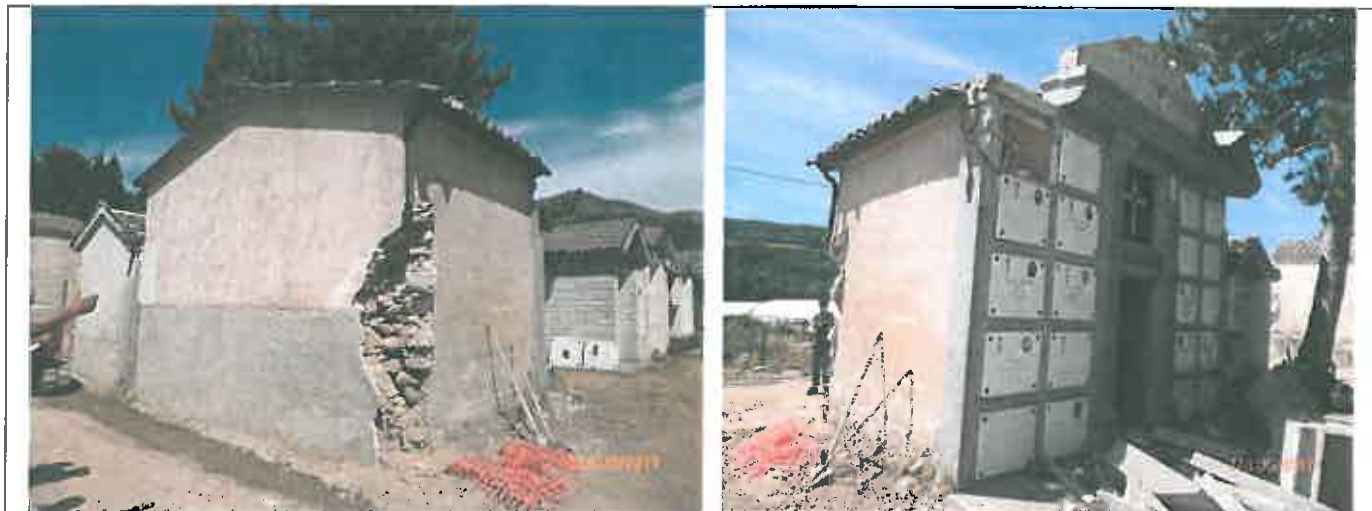
CIMITERO DI SAN LORENZO E FLAVIANO – CAPPELLA 30

CAPPELLA 30.

Trattasi di una cappella con struttura verticale in pietra, appoggiata al muro di confine che le fa da parete di fondo. Sono presenti lesioni angolari e di taglio lungo il perimetro, crollo del massiccio timpano in travertino.
