## ORDINANZA N. 126 DEL 18 GIU. 2019

<b>OGGETTO:</b>	<b>ORDINANZA DI INAGIBILITÀ, SGOMBERO E INTERDIZIONE DI EDIFICIO A SEGUITO DI VALUTAZIONE MEDIANTE SCHEDA AEDES</b>
	<b>UBICAZIONE IMMOBILE: COMUNE DI AMATRICE – FRAZIONE SAN LORENZO A PINACO, 12 IDENTIFICATIVI CATASTALI: FG. 94 MAPP. 127</b>
	<b>AGGREGATO AEDES n.: 01989</b>

**SCHEDA DI 1° LIVELLO DI RILEVAMENTO DANNO, PRONTO INTERVENTO E AGIBILITÀ PER EDIFICI ORDINARI NELL'EMERGENZA POST-SISMICA**

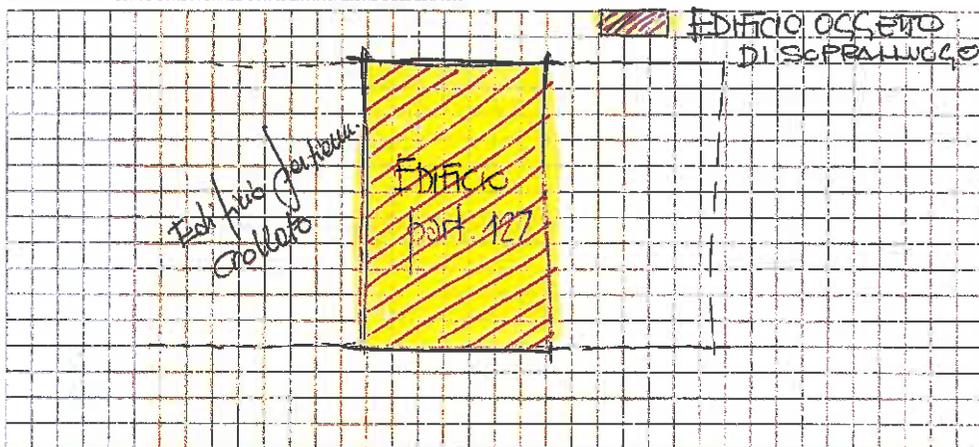
**MAPPA DELL'AGGREGATO STRUTTURALE CON IDENTIFICAZIONE DELL'EDIFICIO**

IDENTIFICATIVO SOPRALLUOGO  
Squadra 1230 Scheda n. 0001 Data 05/11/16  
IDENTIFICATIVO EDIFICIO  
Istat Reg 112 Istat Prov 057 Istat Comune 002  
N° aggregato 01989 N° edificio       
Cod. di Località Istat      Tipo carta       
Sez. di censimento Istat      N° carte       
Dati catastali: Foglio 124 Allegato       
Particelle 127  
Posizione edificio  Isolato  Interno  D'estremità  D'angolo

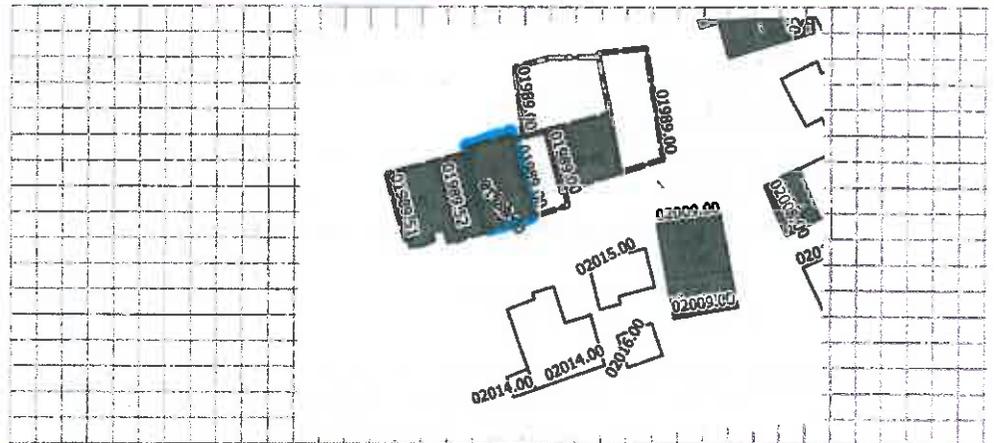
MAPPA DELL'AGGREGATO STRUTTURALE CON IDENTIFICAZIONE DELL'EDIFICIO

Provincia: RIETI  
 Comune: AMATRICE  
 Frazione/Località: SAN LORENZO A PINACO  
 Identificativo Sopraluogo: Squadra n. 21139 Scheda n. 1004 Data 26/04/17  
 Identificativo Edificio: Istat Reg. 42 Istat Prov. 057 Istat Comune 002  
 N° aggregato 01388 001 N° edificio 004  
 Cod. di Località Istat: Tipo carta: Sez. di censimento Istat: N° carta:  
 Dati catastali: Foglio 184 Allegato: Particelle 1127  
 Posizione edificio: Isolato Interno D'estremità D'angolo  
 Denominazione edificio o proprietario: DEI SANCITIS RITA Codice Uso I.S.I.

ARGOMENTO	ANNOTAZIONI	Foto d'insieme dell'edificio	Spilla
sez. 8-A	Edificio temporaneamente totalmente inagibile.		
sez. 6	Rischio esterno sulle vie d'accesso al fabbricato indotto da edifici adiacenti a rischio crollo e parzialmente crollati.		
sez. 8-B	Si prescrive la trasennatura per interdizione alle opere di accesso per rischio esterno. Intenzioni localizzati di cura delle lesioni nelle murature portanti per ripristinare l'agibilità.
