COMUNE DI AMATRICE

ORDINANZA N. 131 DEL 03 LUG. 2019

OGGETTO:	ORDINANZA DI INAGIBILITÀ, SGOMBERO E INTERDIZIONE DI EDIFICIO A SEGUITO DI VALUTAZIONE MEDIANTE SCHEDA AEDES
	UBICAZIONE IMMOBILE: COMUNE DI AMATRICE - FRAZIONE POGGIO VITELLINO, 97 IDENTIFICATIVI CATASTALI: FG. 14 MAPP. 5
	AGGREGATO AEDES n.: 00343

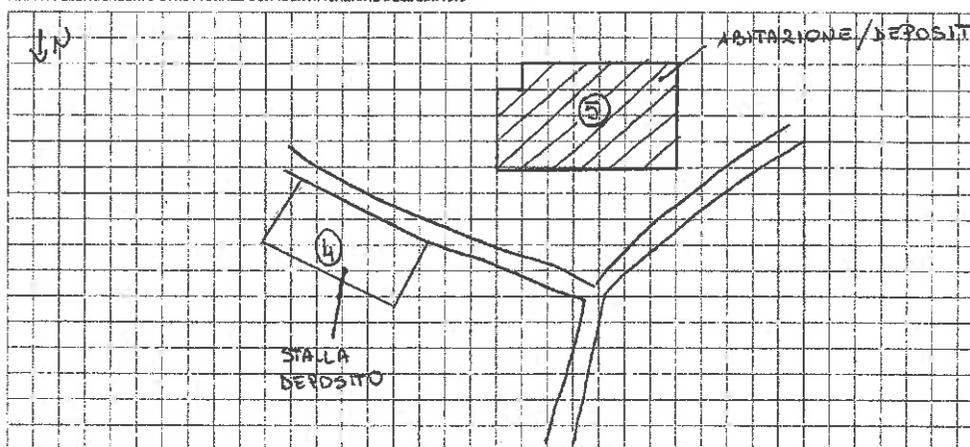
MAPPA DELL'AGGREGATO STRUTTURALE CON IDENTIFICAZIONE DELL'EDIFICIO

Sul danno, sui provvedimenti di pronto intervento, l'agibilità e altro			
ARGOMENTO	ANNOTAZIONI	Foto d'insieme dell'edificio	Spilla
	NECESSITA PROTEZIONE PASSAGGIO VIE INTERNE PER PROLLO COHIGNOLO DA ALTRO FABBRICATO ADIACENTE

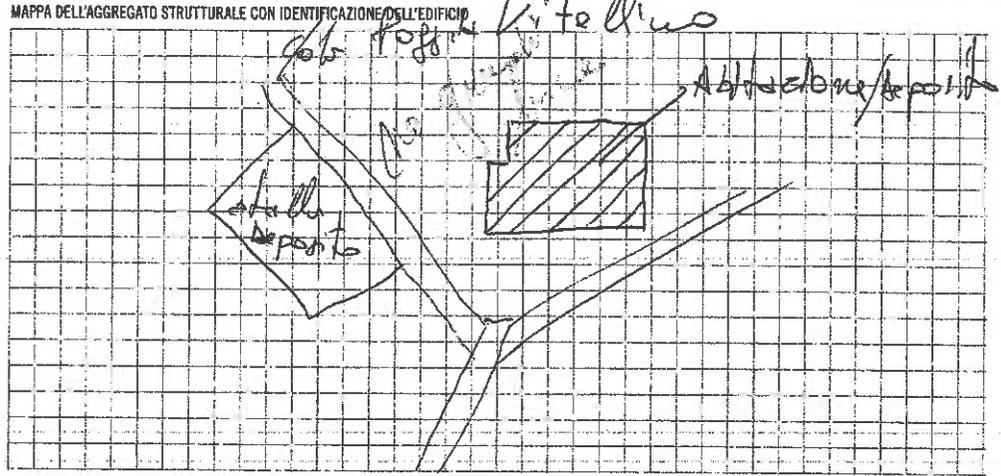
Sul danno, sui provvedimenti di pronto intervento, l'agibilità o altro	ARGOMENTO	ANNOTAZIONI	Foto d'insieme dell'edificio	Spilla
		Riparazione di base del muretto muratura portante a piano terra

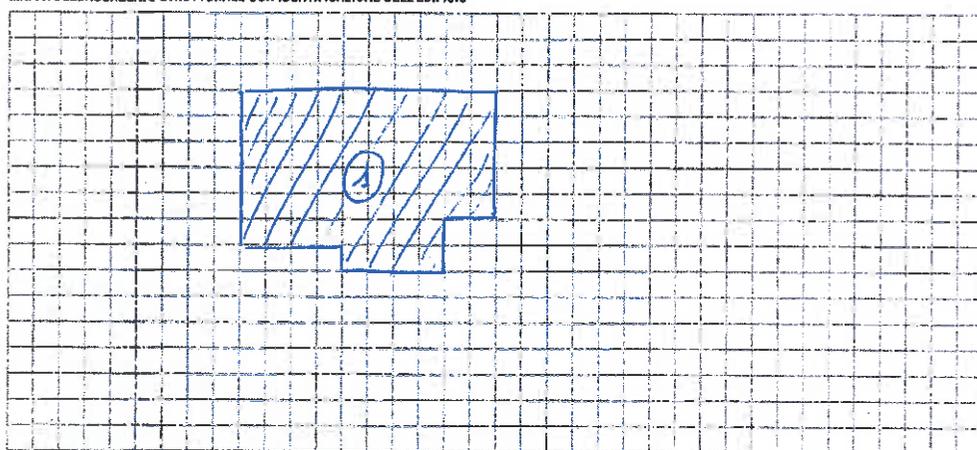
MAPPA DELL'AGGREGATO STRUTTURALE CON IDENTIFICAZIONE DELL'EDIFICIO

Sul danno, sui provvedimenti di pronto intervento, l'agibilità o altro	ARGOMENTO	ANNOTAZIONI	Foto d'insieme dell'edificio	Spilla
Esito "B"		TEMPORANEA INAGIBILITÀ TOTALE RINVIABILE PRONTI INTERVENTI DI PRONTO INTERVENTO IN SEZ. 8-D
