**COMUNE DI AMATRICE**  
**(Provincia di Rieti)**

Ordinanza n. **103** del 02/03/2018

**OGGETTO: Demolizione totale e rimozione macerie del fabbricato pericolante sito in Amatrice Capoluogo: Piazza Sagnotti, Viale Saturnino Muzi snc , Condominio Monica al Foglio 93 – particella 78**

## RELAZIONE TECNICA ALLEGATA AL VERBALE GTS DEL 23.02.2018

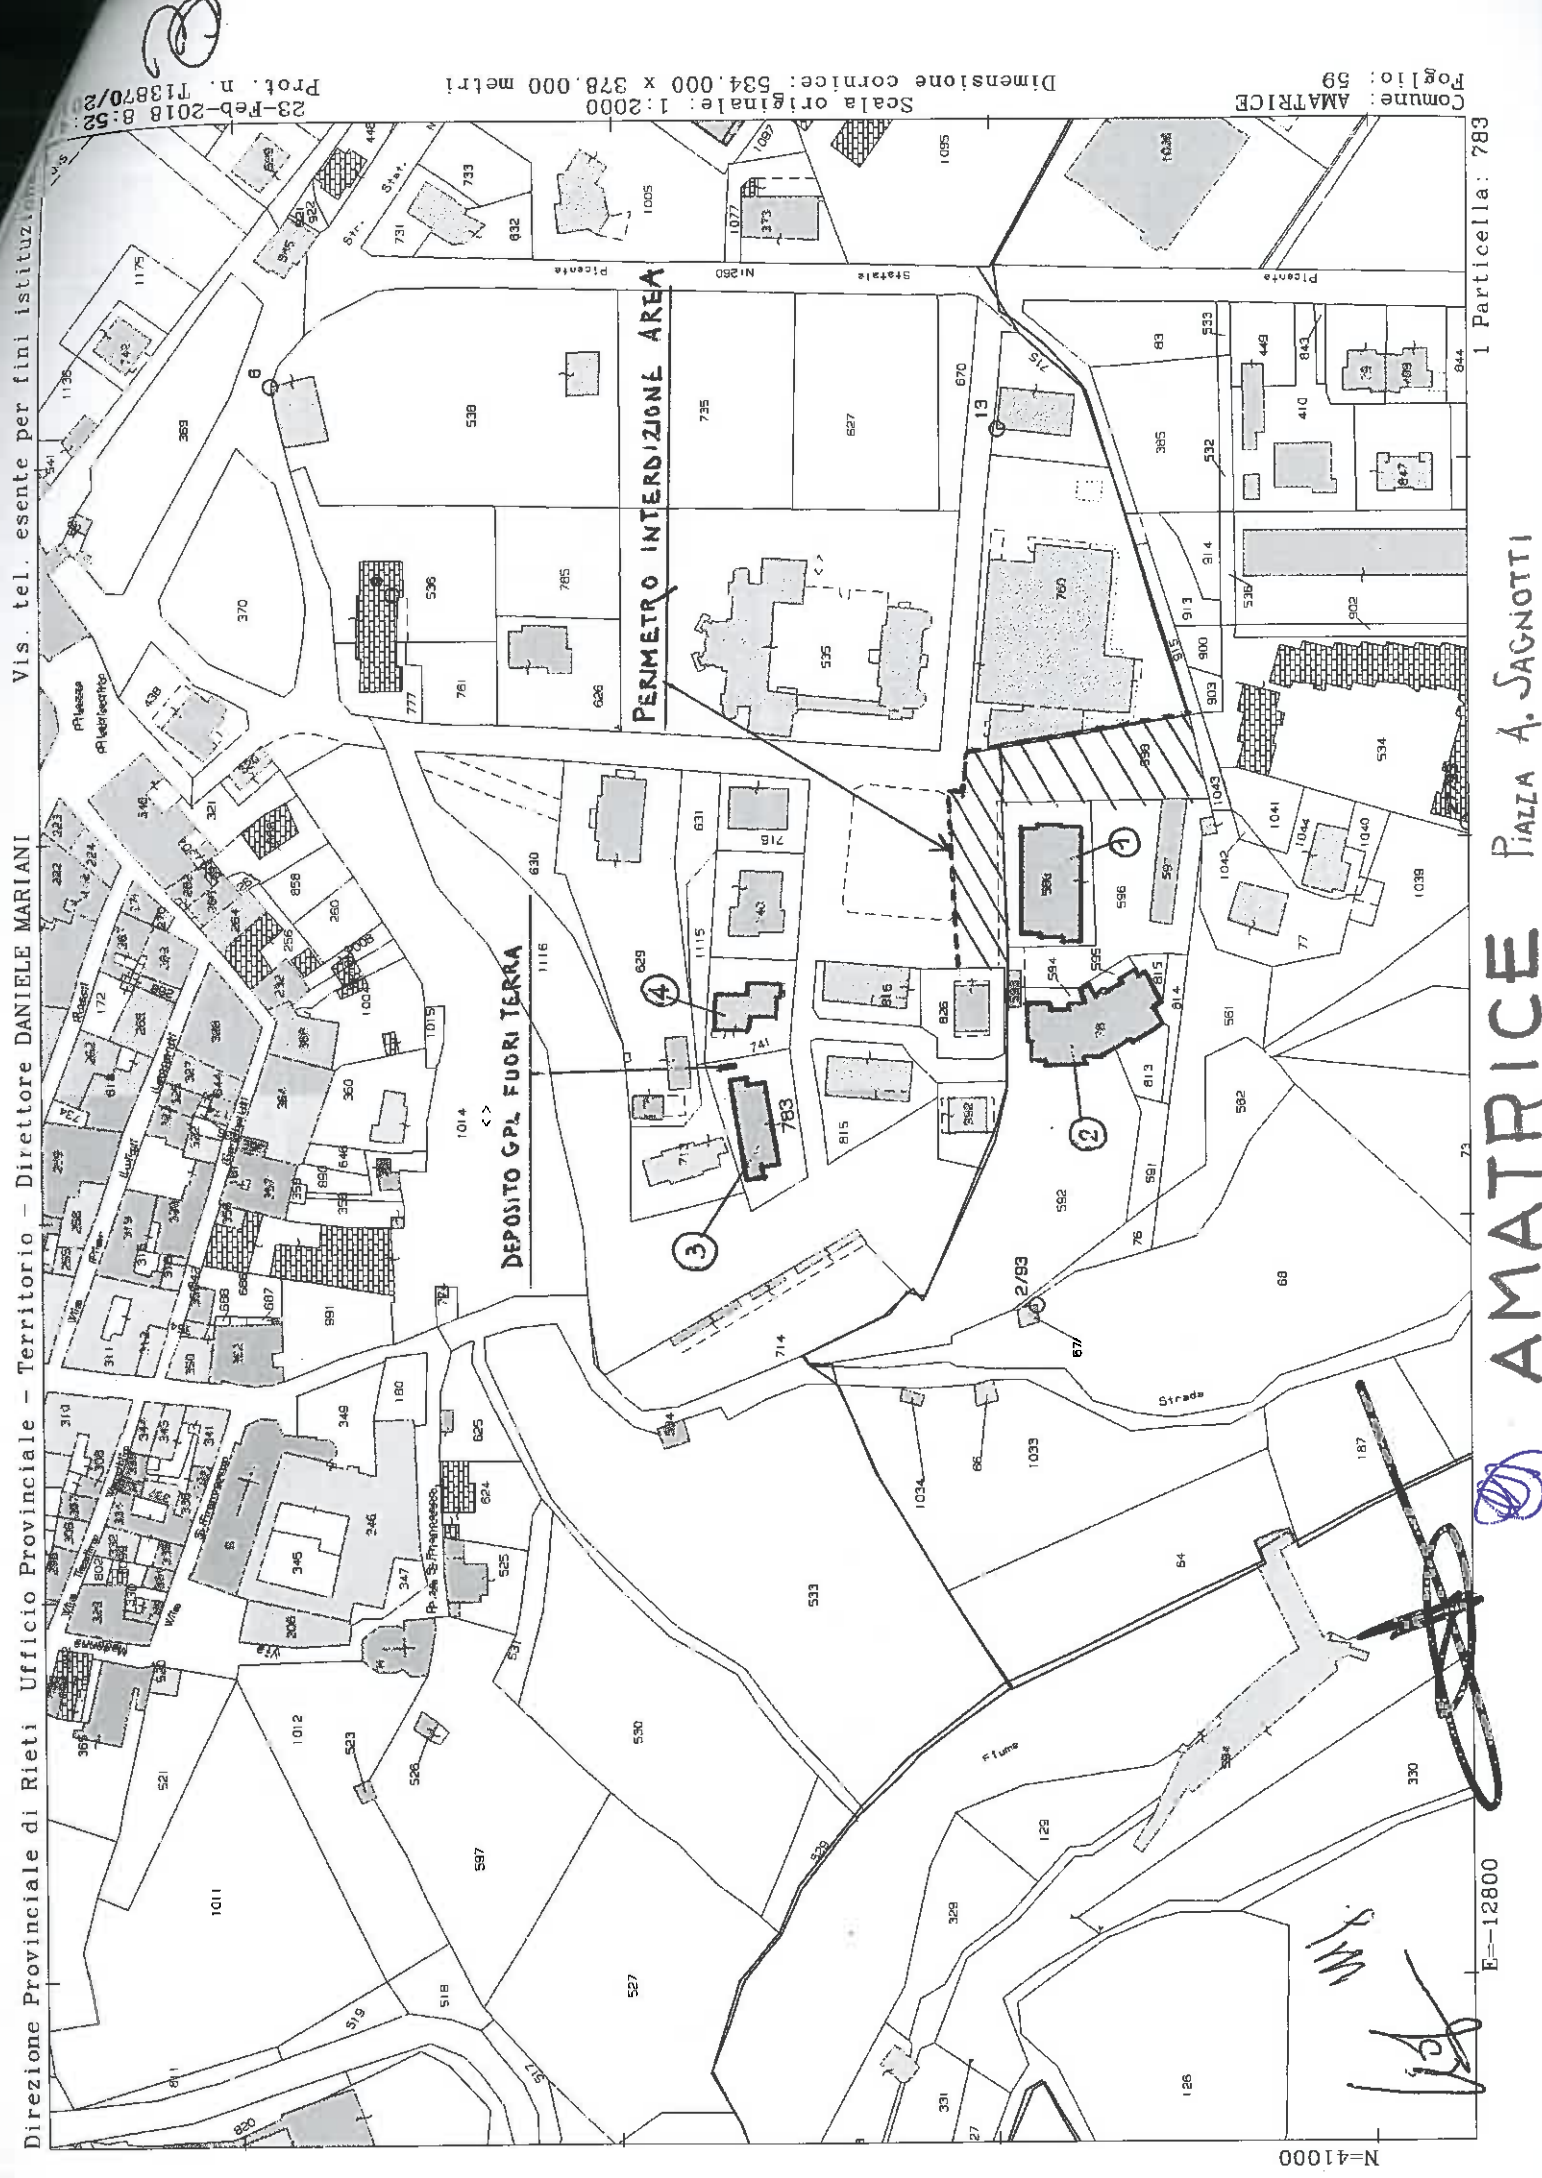
1 Particella: 783

PERIMETRO INTERDIZIONE AREA

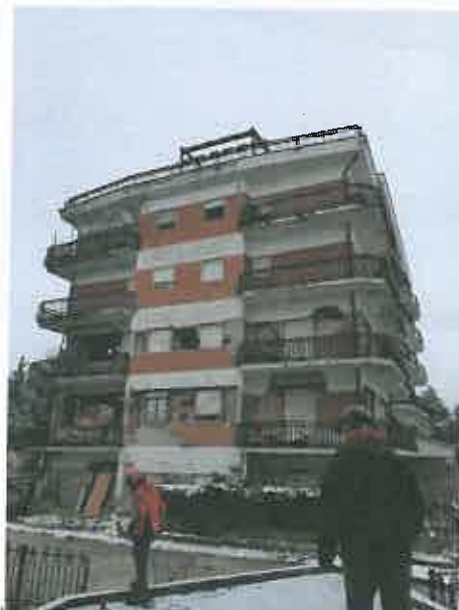
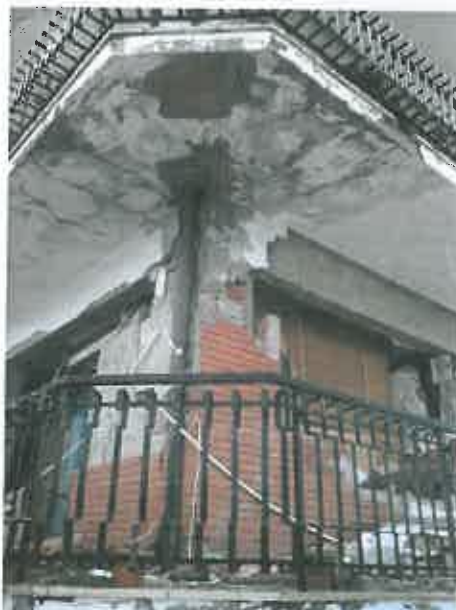
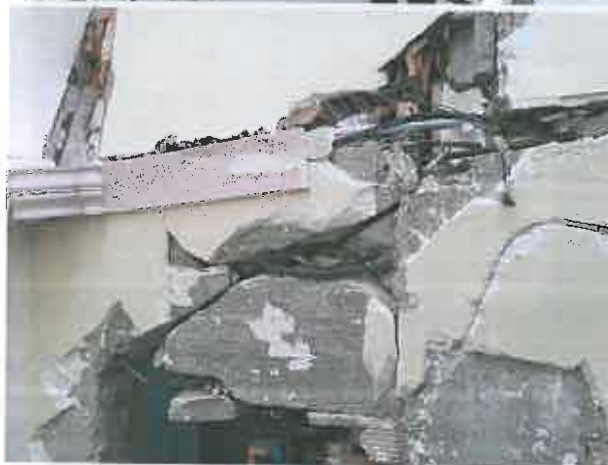
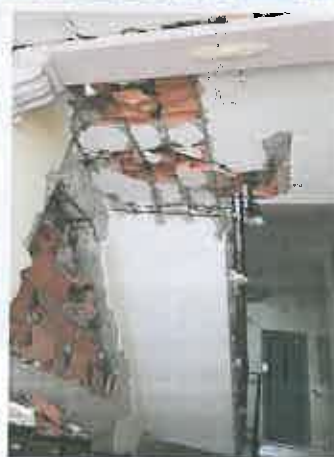
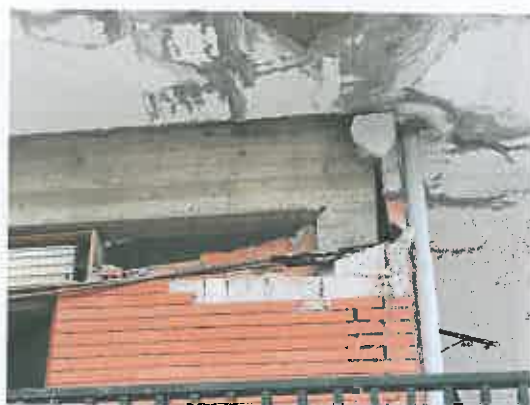
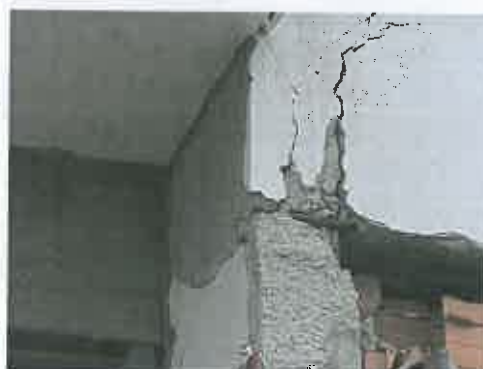
Fg 93 part. 580

Trattasi di fabbricato edilizio indipendente composto da varie unità immobiliari distribuite su più piani, destinate a civile abitazione con annessi, identificata al NCEU del Comune di Amatrice al Foglio 93 P.IIa 580, caratterizzata nel complesso da una struttura in conglomerato cementizio armato a telai in c.l.s. di sei piani fuori terra ed un piano di sottotetto abitabile, il tutto posto nella parte sud di Piazza Sagnotti; per quanto è stato possibile osservare la struttura è costituita nel complesso da telai in conglomerato cementizio armato, composti da travi e pilastri inseriti in varie maglie regolari oltre a solai con travetti e pignatte e getto di completamento in c.l.s., falde inclinate di copertura in c.l.s., balconi a sbalzo in c.l.s.; si sono accertate espulsioni di tamponature non portanti concentrate principalmente nel secondo e terzo livello strutturale sia sul perimetro, sia all'interno, sia nel vano scala, ma anche e soprattutto un livello di danneggiamento gravissimo a quota secondo impalcato, ove sono presenti varie travi in c.l.s. lesionate a taglio in due punti con deformazione dell'ordine di circa 3/5 cm in prossimità dei nodi; sono presenti altresì al medesimo livello vari nodi di testa dei pilastri (interni sul vano scala e perimetrali) con rottura del c.l.s., sia nel nodo sia subito sotto ad esso, per attivazione del meccanismo di rottura a puntone diagonale e plasticizzazione localizzata dell'armatura longitudinale; tutte le suddette condizioni vanificano ogni capacità di resistenza residuale della struttura pertanto si ritiene che l'intero edificio indipendente, costituisce un pericolo per la pubblica incolumità poichè incombe su via/piazza pubblica e comunque su spazi acclarati di uso pubblico almeno su due lati del perimetro. Per le motivazioni che precedono ed in considerazione del fatto che il fabbricato risulta in incipiente pericolo di crollo questo GTS ne propone la demolizione totale con conseguente rimozione delle macerie.

Nelle more dell'adozione dell'opportuno provvedimento amministrativo che dia esecuzione a quanto proposto da questo GTS si prescrive l'esecuzione immediata di una perimetrazione del suddetto edificio che confini l'area di potenziale crollo della struttura in oggetto come meglio indicato nella planimetria allegata al presente verbale.

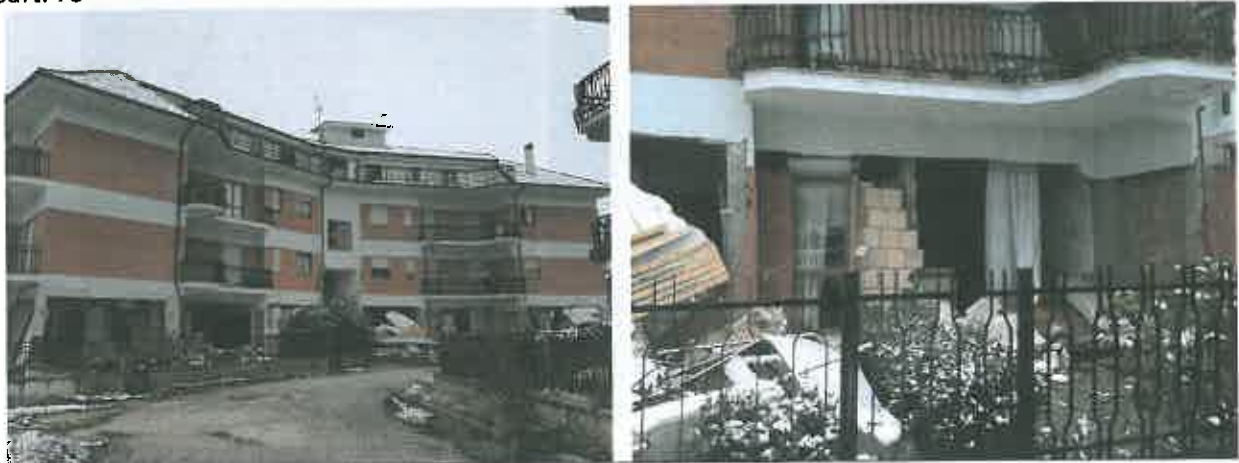
Fg 93 part. 73

Trattasi di fabbricato edilizio indipendente composto da varie unità immobiliari distribuite su più piani, destinate a civile abitazione con annessi, identificata al NCEU del Comune di Amatrice al Foglio 93 P.IIa 78, caratterizzata nel complesso da una struttura in conglomerato cementizio armato a telai in cls di quattro piani fuori terra ed uno seminterrato, il tutto posto nella parte sud-ovest di Piazza Sagnotti; per quanto è stato

possibile osservare la struttura è costituita nel complesso da telai in conglomerato cementizio armato, composti da travi e pilastri inseriti in varie maglie irregolari oltre a solai con travetti e pignatte e getto di completamento in c.l.s., falde inclinate di copertura in c.l.s., balconi a sbalzo in c.l.s.; si sono accertate varie espulsioni di tamponature non portanti concentrate principalmente nel primo e secondo livello strutturale sia sul perimetro, sia all'interno, sia nel vano scala, ma anche e soprattutto un livello di danneggiamento gravissimo a quota secondo impalcato, ove sono presenti varie travi in c.l.s. lesionate a taglio in due punti con deformazione dell'ordine di circa 3/6 cm in prossimità dei nodi; sono presenti altresì al medesimo livello numerosi nodi di testa dei pilastri (interni e perimetrali) con rottura del c.l.s., sia nel nodo sia subito sotto ad esso, per attivazione del meccanismo di rottura a puntone diagonale e plasticizzazione diffusa dell'armatura longitudinale; si riscontrano anche segni di cedimento del terreno di valle in prossimità della sommità del pendio su cui si attesta il fabbricato.

Tutte le suddette condizioni vanificano ogni capacità di resistenza residuale della struttura pertanto si ritiene che l'intero edificio indipendente, costituisce un pericolo per la pubblica incolumità poichè incombe su via/piazza pubblica e comunque su spazi acclarati di uso pubblico almeno su un lato del perimetro.

Per le motivazioni che precedono ed in considerazione del fatto che il fabbricato risulta in incipiente pericolo di crollo questo GTS ne propone la demolizione totale con conseguente rimozione delle macerie.
