# COMUNE DI AMATRICE

Ordinanza n. **500** del **28/06/2017**

**OGGETTO: demolizione loculi e cappelle pericolanti nel cimitero di Torrita del Comune di Amatrice, Fg 53 part. A.**

## RELAZIONE TECNICA ALLEGATA AL VERBALE GTS DEL 16.06.2017

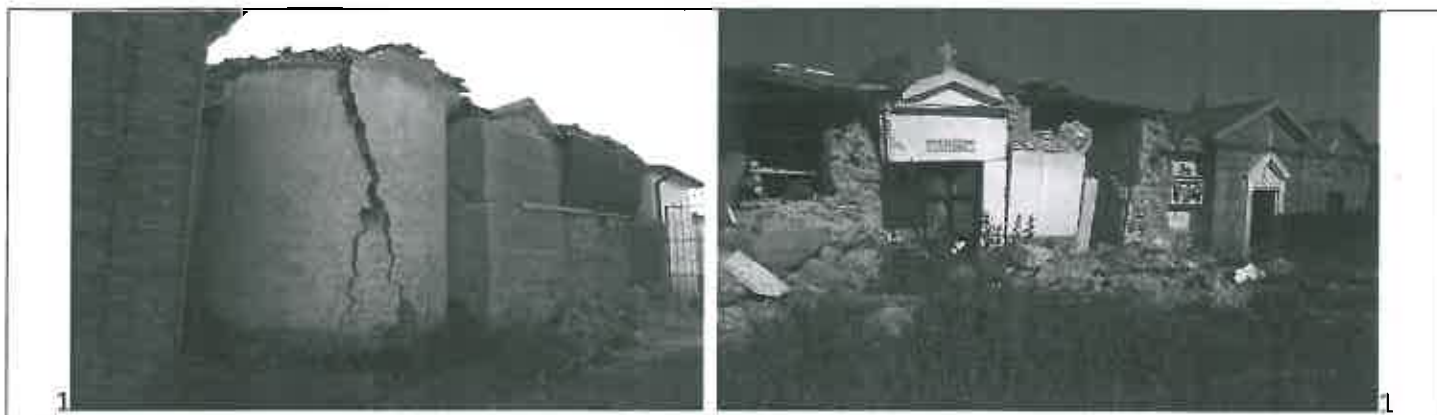
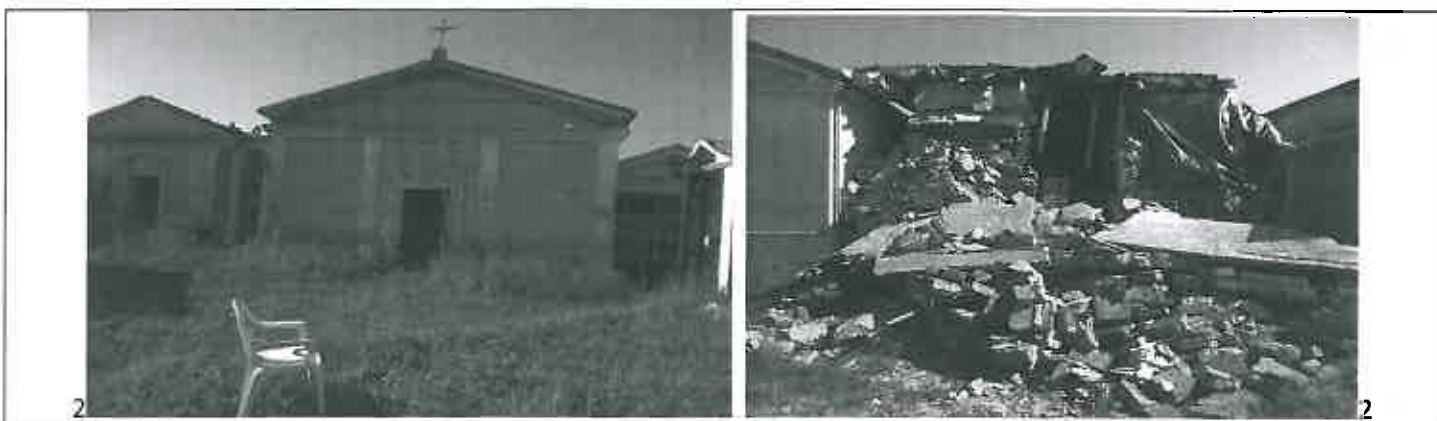
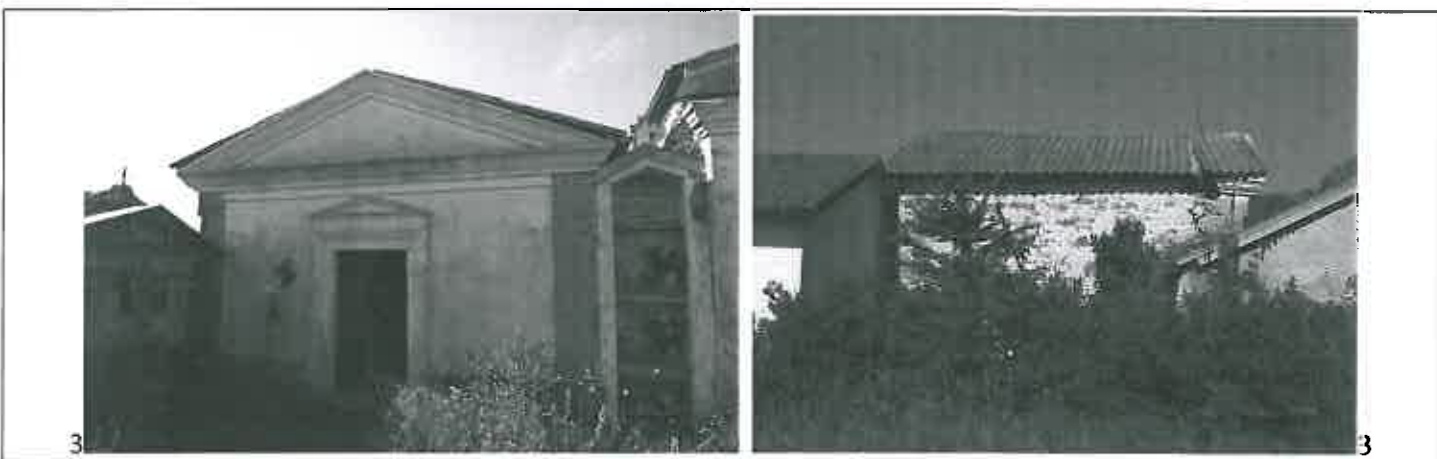
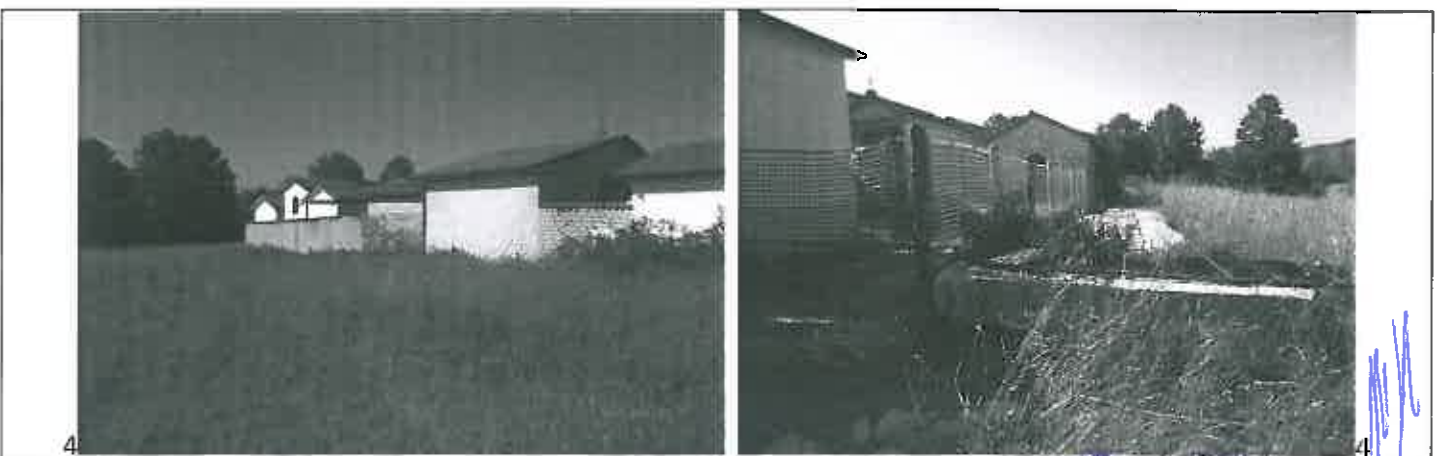
**ALLEGATO FOTOGRAFICO**

Trattasi di n. 2 cappelle: n.24-25 e n. 1 loculo: n. 26 . La struttura verticale è in muratura portante in pezzame misto con malta povera e tetto con travi in legno. Si presenta con espulsione di materiale della muratura con crollo dei tetti e lesioni che formano un grave quadro fessutativo.

Trattasi di n. 2 loculi : n. 19-37 . La struttura verticale è in muratura portante con pietrame di piccola pezzatura e tetto in laterocemento. Sono presenti crolli parziali di muratura per schiacciamento e lesioni orizzontali. Il prospetto principale presenta uno spanciamiento e la parete di fondo è completamente crollata.

Trattasi di n. 1 loculi: n. 36. La Struttura verticale è composta da muratura a sacco con ricorsi orizzontali in mattoni e tetto con travi in legno e copertura in eternit. E' presente il ribaltamento della facciata e lesioni orizzontali che indicano lo spanciamiento della parete e il successivo ribaltamento, specialmente nella parte alta. Si rileva un imminente pericolo di crollo del timpano.

Trattasi del muro di cinta del cimitero che si presenta realizzato in blocchi di cemento portanti e chiusura in tegole. Si presenta con crolli di porzioni di muratura e lesioni diffuse lungo tutto il perimetro anche nelle parti angolari.

**Si prescrive, in via generale, la salvaguardia ed il recupero degli elementi lapidei di pregio, quali cantonali, portali , riquadrature delle aperture e lapidi.**

**In riferimento alla fattibilità tecnica gli interventi prospettati rientrano nella capacità operativa dei VVF. Tuttavia l'effettiva esecuzione è subordinata alla procedura di cui alla nota del 22/12/2016 del Capo Dipartimento della Protezione Civile.**
