**COMUNE DI AMATRICE**  
**(Provincia di Rieti)**

Ordinanza n. 181 del 27 / 04 / 2018

**OGGETTO: Demolizione totale e rimozione macerie del fabbricato pericolante sito in Amatrice, Frazione Sommati, al Foglio 63, particella 36.**

## SCHEDA VALUTAZIONE GTS MESSA IN SICUREZZA TEMPORANEA POST-SISMA DI MANUFATTI EDILIZI

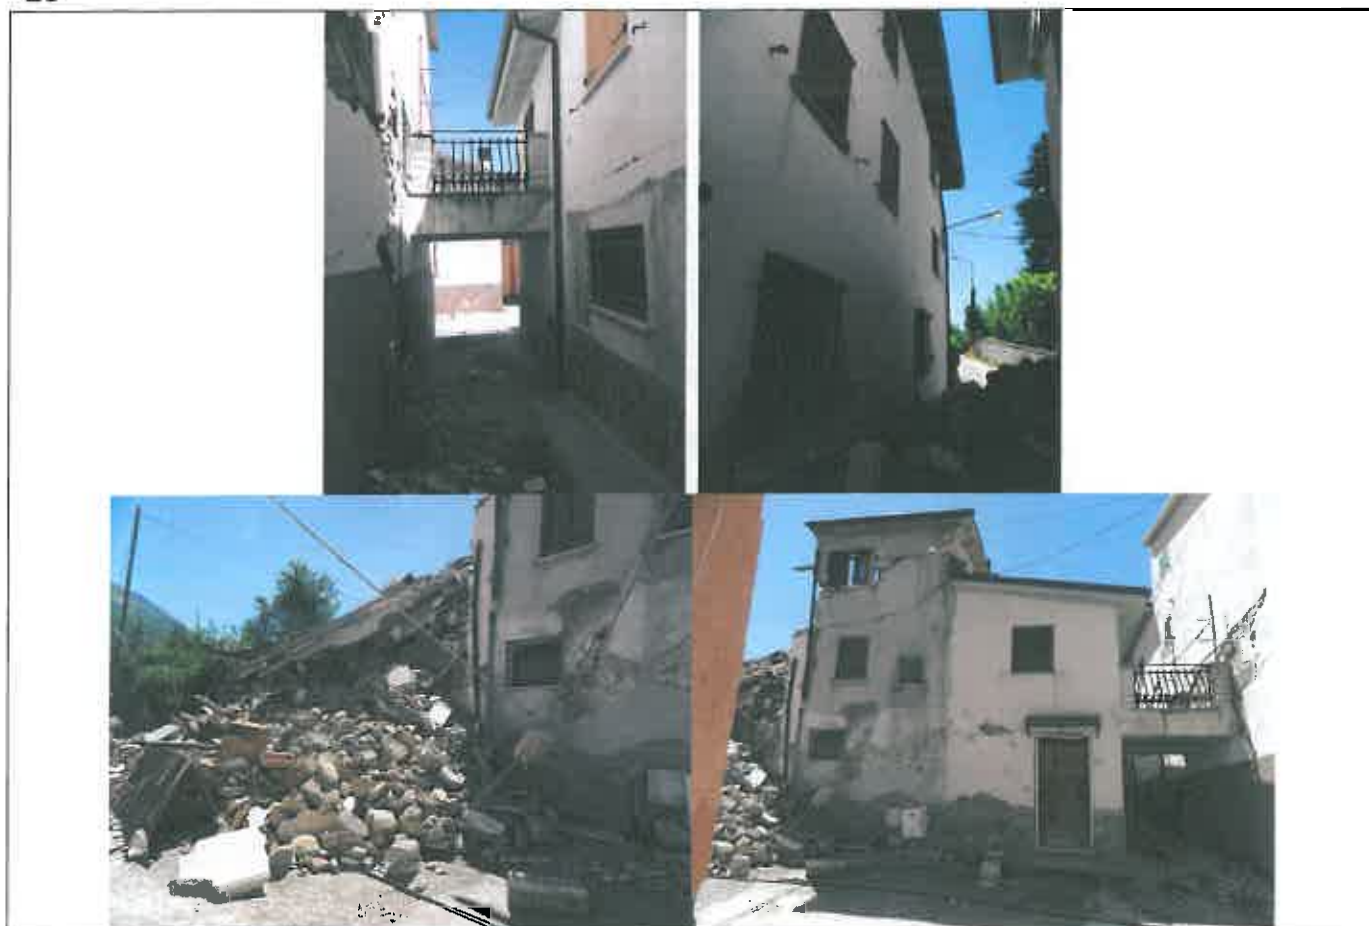
26

- 26** - Trattasi di edifici di un unico aggregato identificati nel NCEU del Comune di Amatrice al Foglio 63, con le p.lle dal 224, 204, 205, 206 207 e 731. L'aggregato presenta una destinazione residenziale, costituito da numero tre piani, con strutture portanti verticali in muratura e copertura apparentemente in legno. L'edificio ricadente sulla p.lla 224 evidenzia il cantonale lato strada gravemente compromesso ed in incipiente pericolo di ribaltamento sulla stessa, lesioni verticali diffuse e passanti sui maschi murari, nonché evidenti fuori piombo sul fronte Ovest. L'edificio ricadente sulle p.lle 208 e 731, ad uso residenziale e di numero tre piani, risulta completamente crollato con macerie che invadono la piazzola antistante. Stante tale quadro fessurativo determina la Demolizione totale dell'intero comparto con rimozione delle macerie dell'intero aggregato oltre quelle che già invadono la sede stradale.

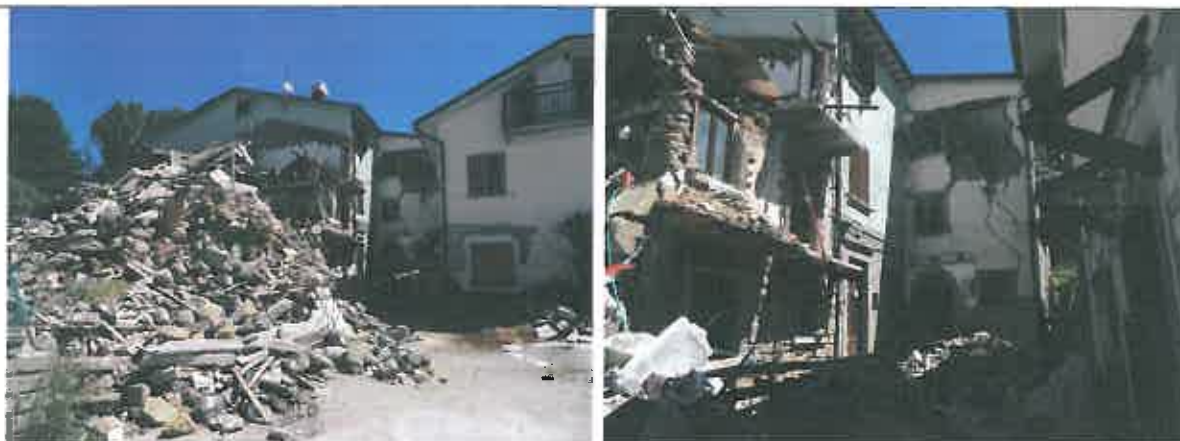
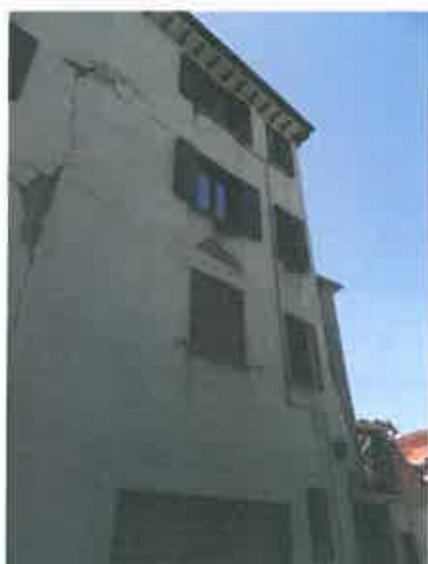
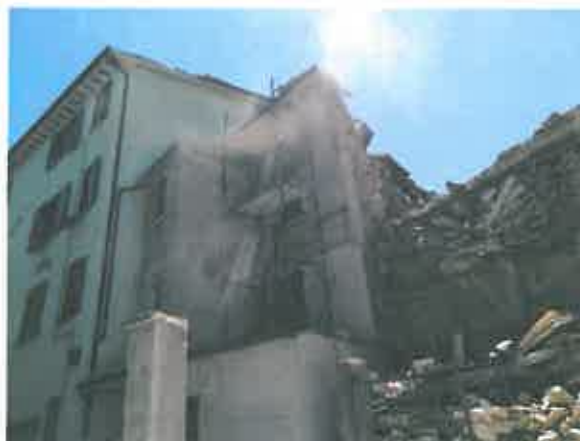
28

- 28** - Trattasi di edifici di un unico aggregato identificati nel NCEU del Comune di Amatrice al Foglio 63, con le p.lle 196, 195, 191 e 192. L'edificio, ricadente sulla p.lla 191

destinato ad uso residenziale e di 4 piani massimo, presenta tetto in conglomerato cementizio che risulta integro; la facciata sul fronte Nord, che si affaccia su un'area provata, mostra lesioni orizzontali ai solai intermedi ed una estesa fessura verticale che interessa il maschio murario centrale. La facciata prospiciente la strada comunale si presenta parzialmente crollata ed in incipiente pericolo di ribaltamento con un moncone di cantonale in equilibrio precario sulla stessa, sono altresì presenti gravi lesioni verticali diffuse e passanti nonché una breccia nella parte alta, tutte interessanti l'intero maschio murario. Atteso tale quadro fessurativo si consiglia la Demolizione totale del comparto in questione con rimozione delle macerie dell'intero aggregato e di quelle che invadono la sede stradale.

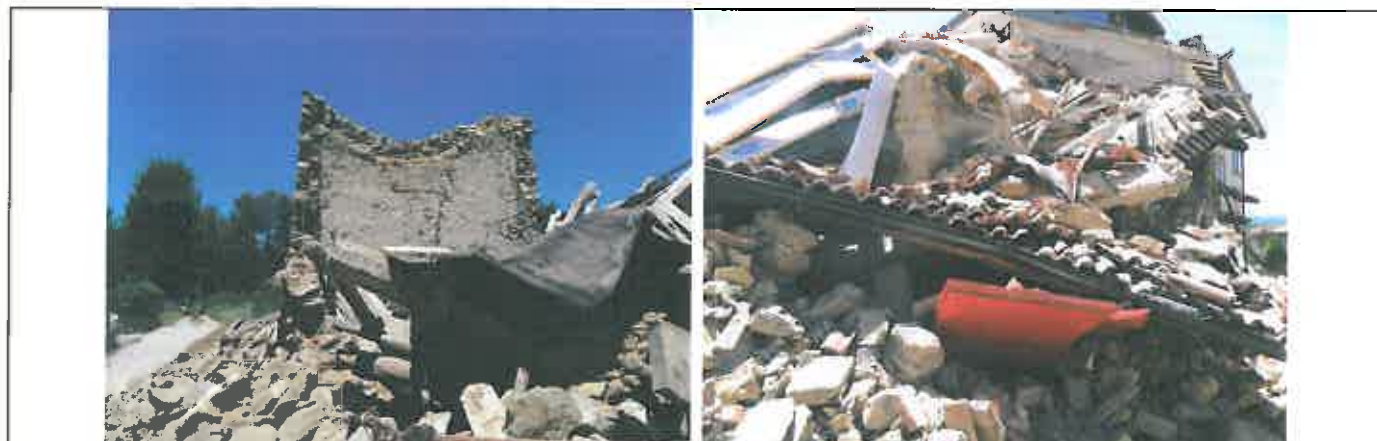
37

- 37** - Trattasi di edificio in muratura isolato identificato nel NCEU del Comune di Amatrice al Foglio 36, con la p.lla 567, già totalmente crollato e pertanto si consiglia la rimozione totale delle macerie, comprese quelle che invadono la sede stradale.

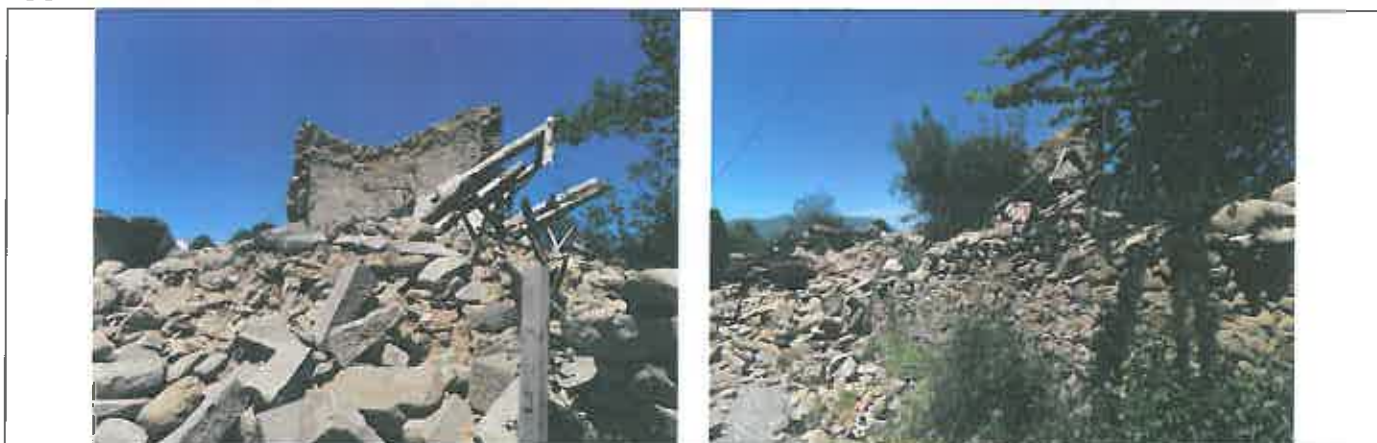
38

- 38** - Trattasi di edificio in muratura e copertura in legno isolato identificato nel NCEU del Comune di Amatrice al Foglio 36, con la p.lla 203 e già parzialmente crollato. Pertanto si consiglia la rimozione totale delle macerie, comprese quelle che invadono la sede stradale.

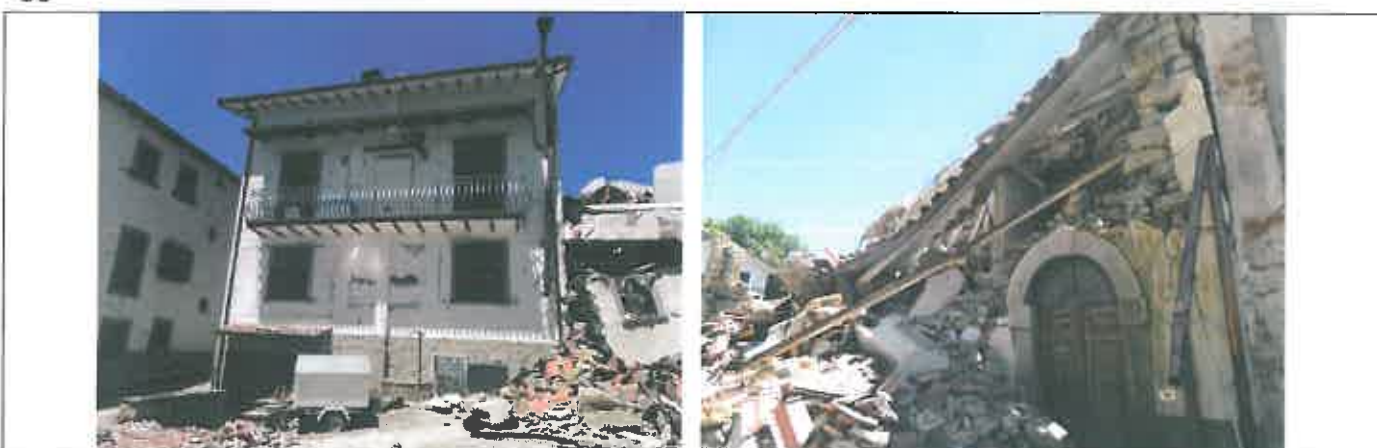
39

- 39** - Trattasi di edifici di un unico aggregato identificati nel NCEU del Comune di Amatrice al Foglio 63, con la p.lla 116, 117 e 118. La parte ricadente sulle p.lle 117 e 118, con copertura latero-cementizia, risulta completamente crollata con macerie che invadono la sede stradale. La parte d'angolo di aggregato ricadente sulla p.lla 116 ad uso residenziale e di numero tre piani presenta struttura e copertura a telai in conglomerato cementizio, la sua facciata sul fronte Sud presenta lesioni diagonali passanti nelle tamponature che appaiono prive di vincolo ed in incipiente pericolo di ribaltamento verso l'esterno sull'area comunale prospiciente. Per il quadro fessurativo rilevato si propone la Demolizione totale con rimozione delle macerie dell'intero aggregato fatta eccezione per l'edificio ricadente sulla p.lla 116 per il quale si consiglia cerchiatura delle tamponature con un intervento di presidio di TIPO P2 (di cui alle schede STOP).

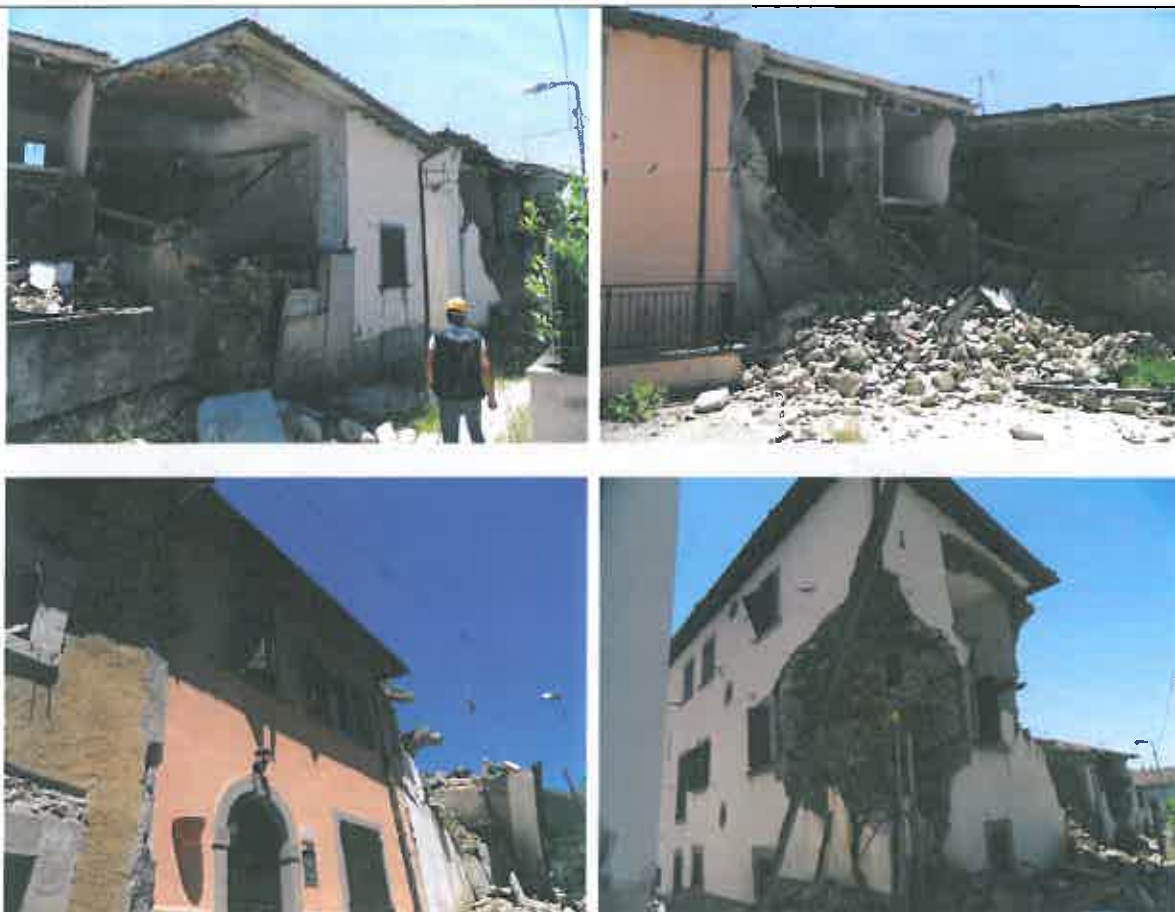
40

- 40** - Trattasi di edifici di un unico aggregato identificati nel NCEU del Comune di Amatrice al Foglio 63, con le p.lle 100, 101, 98, 97, 94, 93, 91 e 92. L'aggregato ad uso residenziale e di numero tre piani presenta copertura parte in legno e parte in latero-cemento parzialmente crollate. Le murature d'ambito presentano macroscopiche lesioni e cantonali lesionati ed in bilico sulla prospiciente strada comunale, nonché restanti monconi di muratura in pericolo di ribaltamento. Per il quadro fessurativo rilevato si propone la Demolizione totale degli edifici citati e la rimozione delle macerie dell'intero aggregato, comprese quelle che invadono la sede stradale.

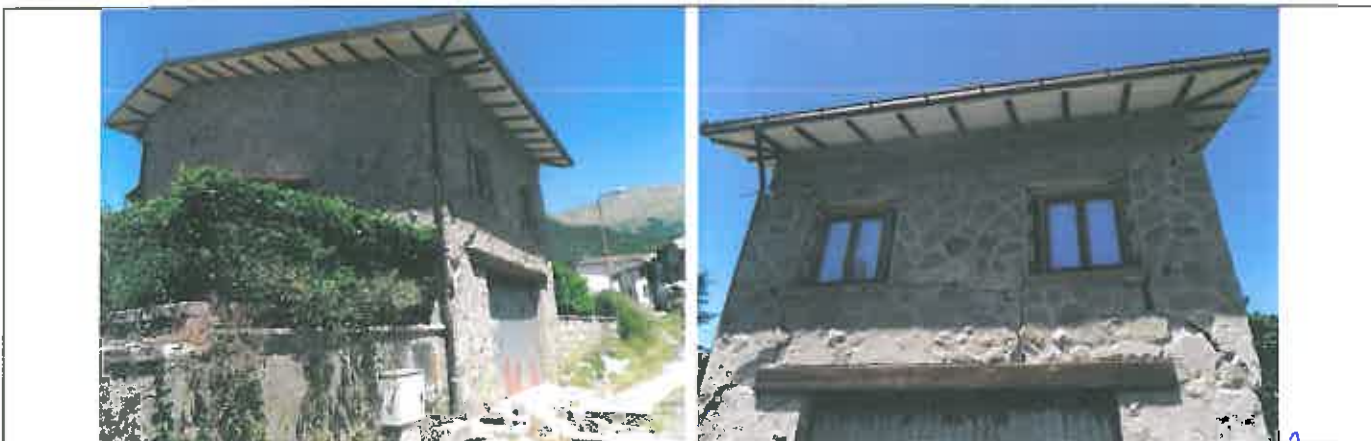
43

**VISTA** la scheda di valutazione n. 01 del GTS riunitosi in data 09/06/2017 che, allegata al presente provvedimento, ne costituisce sua parte integrante e sostanziale, dalla quale si rileva, per il manufatto in oggetto: *“Trattasi di edificio isolato identificato nel NCEU del Comune di Amatrice al Foglio 63, con le p.lle 36. L'aggregato destinato ad uso residenziale e di numero due piani presenta copertura*

*in latero-cemento. Al piano terra lato strada lo stesso presenta un'ampia apertura (ingresso garage) delimitata superiormente da una piattabanda in conglomerato cementizio armato. Presumibilmente tale piattabanda ha indotto azioni di martellamento nei due contigui cantonali, provocandone sconnessioni e fuori piombo macroscopici. Pertanto si consiglia la Demolizione totale dell'edificio e la rimozione totale delle macerie.*

**43** - Trattasi di edificio isolato identificato nel NCEU del Comune di Amatrice al Foglio 63, con le p.lle 36. L'aggregato destinato ad uso residenziale e di numero due piani presenta copertura in latero-cemento. Al piano terra lato strada lo stesso presenta un'ampia apertura (ingresso garage) delimitata superiormente da una piattabanda in conglomerato cementizio armato. Presumibilmente tale piattabanda ha indotto azioni di martellamento nei due contigui cantonali, provocandone sconessioni e fuori piombo macroscopici. Pertanto si consiglia la Demolizione totale dell'edificio e la rimozione totale delle macerie.

**la demolizione totale e rimozione macerie** del fabbricato, sito nella frazione Sommati, identificato al N.C.E.U. al Foglio 63 part.lla 36, meglio individuato nell'estratto di mappa allegato, catastalmente intestato a: Dompè Lucia e Feliziani Dario; al fine di assicurare la tutela della pubblica incolumità. Il

provvedimento è in accordo con quanto convenuto con la scheda di valutazione del GTS n° 01 del 09.06.2017, che allegata al presente provvedimento, ne costituisce sua parte integrante e sostanziale, dalla quale si rileva, per il fabbricato in parola: *“Trattasi di edificio isolato identificato nel NCEU del Comune di Amatrice al Foglio 63, con le p.lle 36. L'aggregato destinato ad uso residenziale e di numero due piani presenta copertura in latero-cemento. Al piano terra lato strada lo stesso presenta un'ampia apertura (ingresso garage) delimitata superiormente da una piattabanda in conglomerato cementizio armato. Presumibilmente tale piattabanda ha indotto azioni di martellamento nei due contigui cantonali, provocandone sconnessioni e fuori piombo macroscopici. Pertanto si consiglia la Demolizione totale dell'edificio e la rimozione totale delle macerie.*

**Si prescrive, in via generale, la salvaguardia ed il recupero degli elementi lapidei di pregio, quali cantonali, portali e riquadrature delle aperture (conci).**
