Ordinanza n. **282** del 28/08/2018

**OGGETTO: Demolizione totale e rimozione macerie dei fabbricati pericolanti siti in Amatrice, Frazione Sommati, al Foglio 63 - particelle 477, 231, 232.**

**SCHEDA VALUTAZIONE GTS**  
**MESSA IN SICUREZZA TEMPORANEA POST-SISMA DI MANUFATTI EDILIZI**

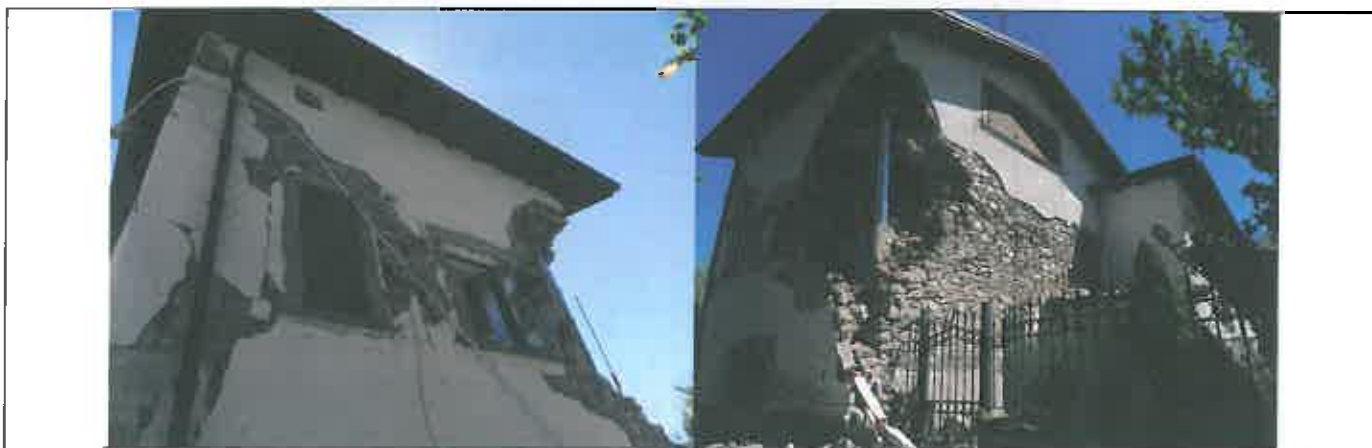
25

- 25** - Trattasi di edificio isolato identificato nel NCEU del Comune di Amatrice al Foglio 63, con la p.lla 703, ad uso residenziale e di numero di tre piani con strutture portanti verticali in muratura e copertura in legno. I cantonali lato strada risultano fuori piombo, gravemente compromessi ed in incipiente pericolo di crollo. Si evidenziano altresì lesioni diagonali diffuse e passanti che attraversano i maschi murari sulla facciata lato strada, nonché una fessura da schiacciamento sul fronte Sud. Stante il quadro fessurativo rilevato si propone la Demolizione totale dell'edificio con rimozione delle macerie dell'intero aggregato e di quelle che invadono la sede stradale.

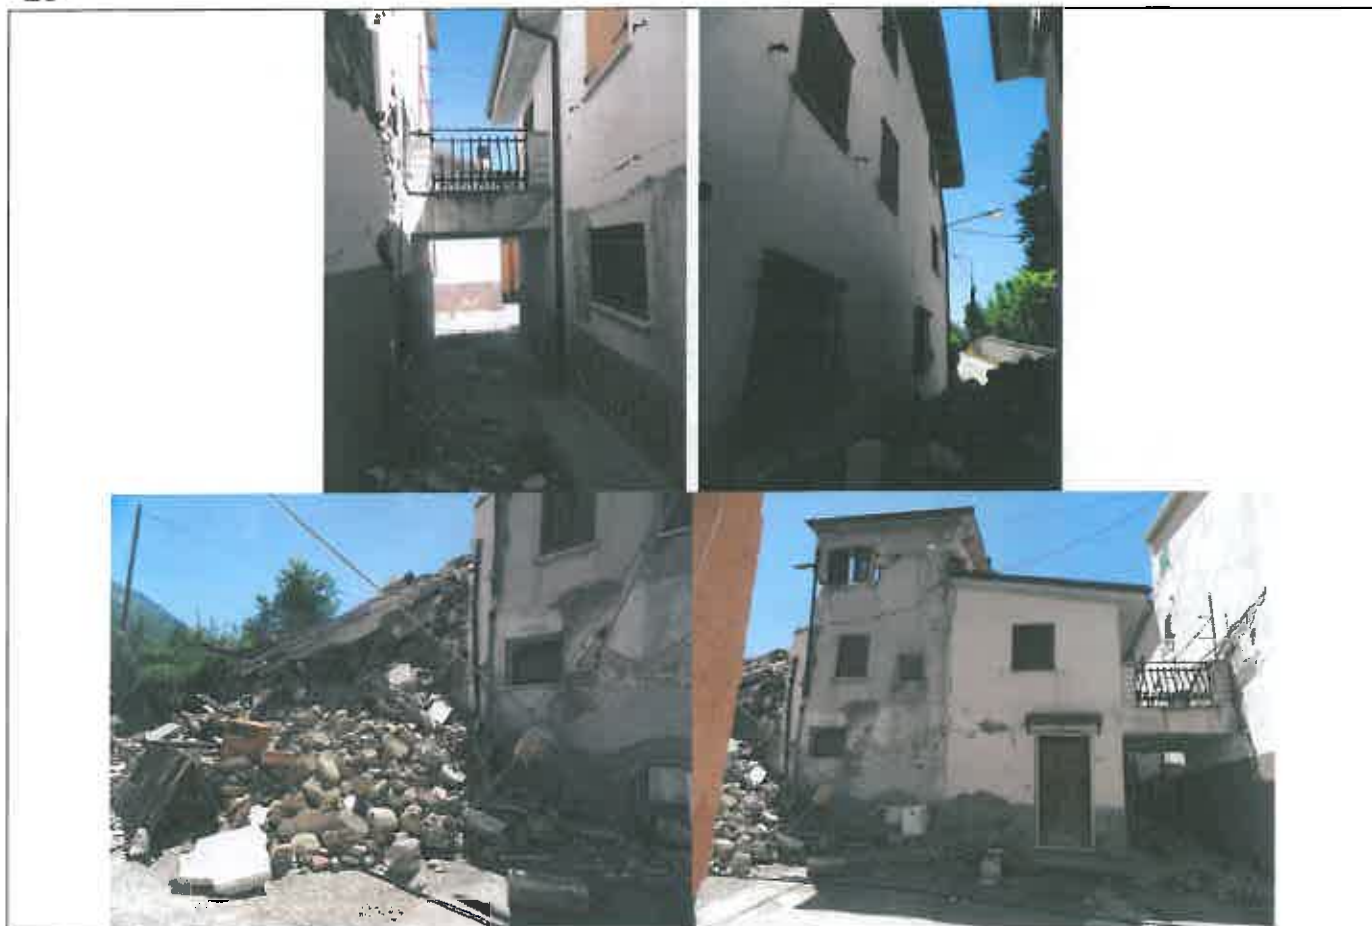
26

- 26** - Trattasi di edifici di un unico aggregato identificati nel NCEU del Comune di Amatrice al Foglio 63, con le p.lle dal 224, 204, 205, ~~206~~ 207 e 731. L'aggregato presenta una destinazione residenziale, costituito da numero tre piani, con strutture portanti verticali in muratura e copertura apparentemente in legno. L'edificio ricadente sulla p.lla 224 evidenzia il cantonale lato strada gravemente compromesso ed in incipiente pericolo di ribaltamento sulla stessa, lesioni verticali diffuse e passanti sui maschi murari, nonché evidenti fuori piombo sul fronte Ovest. L'edificio ricadente sulle p.lle 208 e 731, ad uso residenziale e di numero tre piani, risulta completamente crollato con macerie che invadono la piazzola antistante. Stante tale quadro fessurativo determina la Demolizione totale dell'intero comparto con rimozione delle macerie dell'intero aggregato oltre quelle che già invadono la sede stradale. → 208

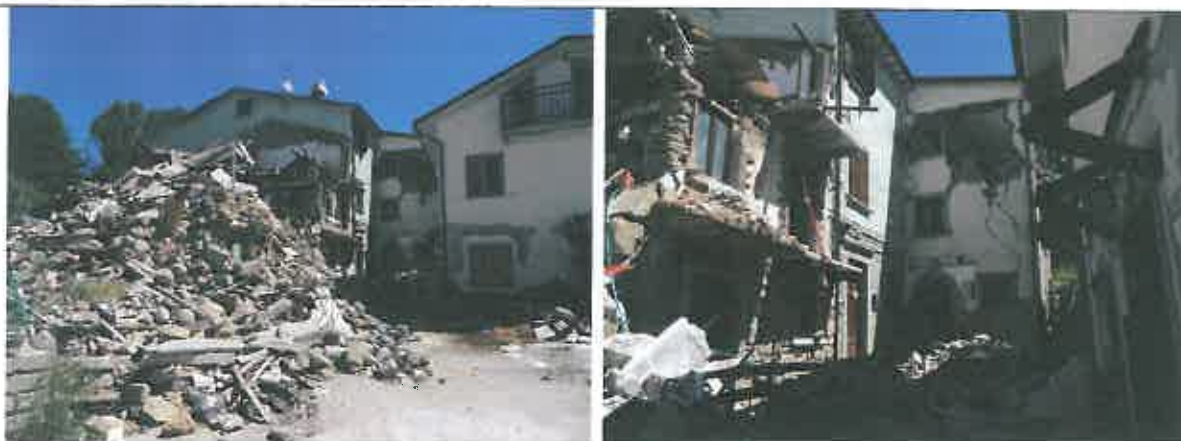
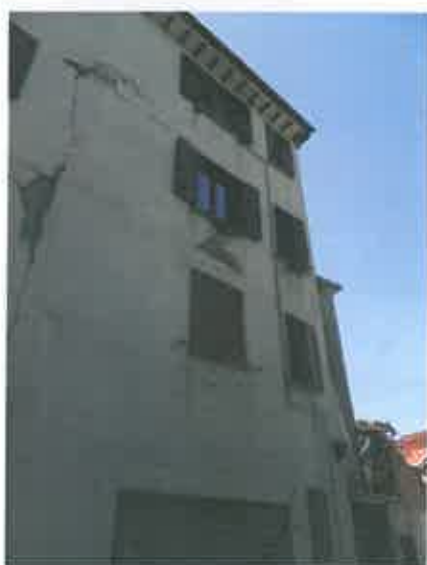
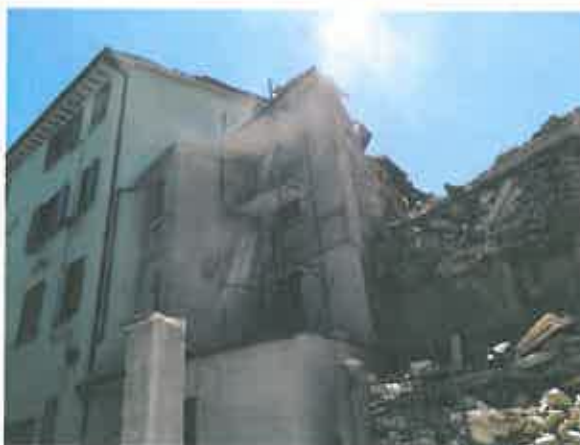
28

destinato ad uso residenziale e di 4 piani massimo, presenta tetto in conglomerato cementizio che risulta integro; la facciata sul fronte Nord, che si affaccia su un'area provata, mostra lesioni orizzontali ai solai intermedi ed una estesa fessura verticale che interessa il maschio murario centrale. La facciata prospiciente la strada comunale si presenta parzialmente crollata ed in incipiente pericolo di ribaltamento con un moncone di cantonale in equilibrio precario sulla stessa, sono altresì presenti gravi lesioni verticali diffuse e passanti nonché una breccia nella parte alta, tutte interessanti l'intero maschio murario. Atteso tale quadro fessurativo si consiglia la Demolizione totale del comparto in questione con rimozione delle macerie dell'intero aggregato e di quelle che invadono la sede stradale.

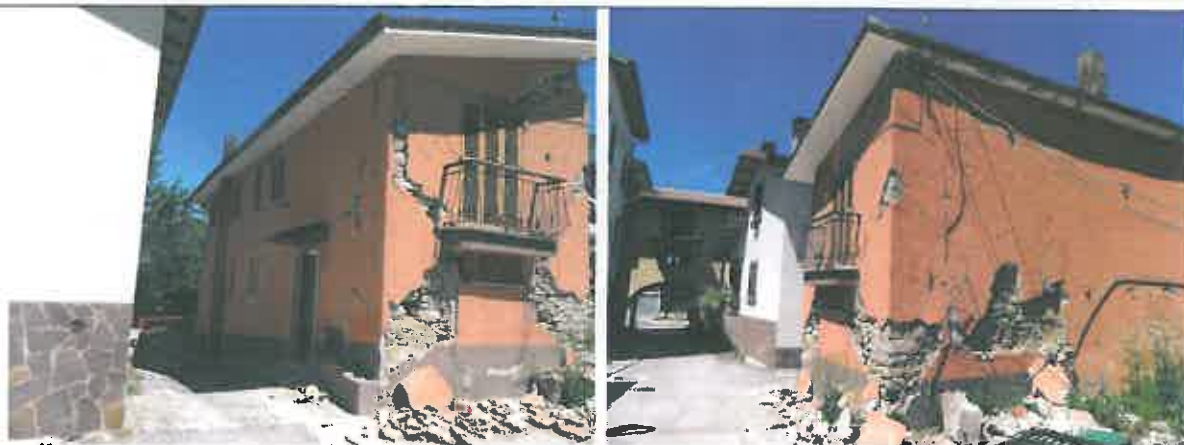
29

**29** - Trattasi di edificio isolato identificato nel NCEU del Comune di Amatrice al Foglio 63, con la p.lla 200. L'aggregato presenta una destinazione residenziale, costituito da numero due piani con strutture verticali portanti in muratura e tetto in conglomerato cementizio ad una falda. Le murature d'ambito sui fronti Est ed Ovest si presentano interessate da macrolesioni passanti e diffuse, con espulsioni di materiale ed evidenti fuori piombo. La facciata prospiciente il lato Nord, di numero tre piani, risulta completamente crollata tranne un cantonale dove si evidenzia la presenza di una catena che però risulta compromessa. Atteso tale quadro fessurativo si consiglia la Demolizione totale del comparto in questione con rimozione delle macerie dell'intero aggregato e di quelle che invadono la sede stradale.

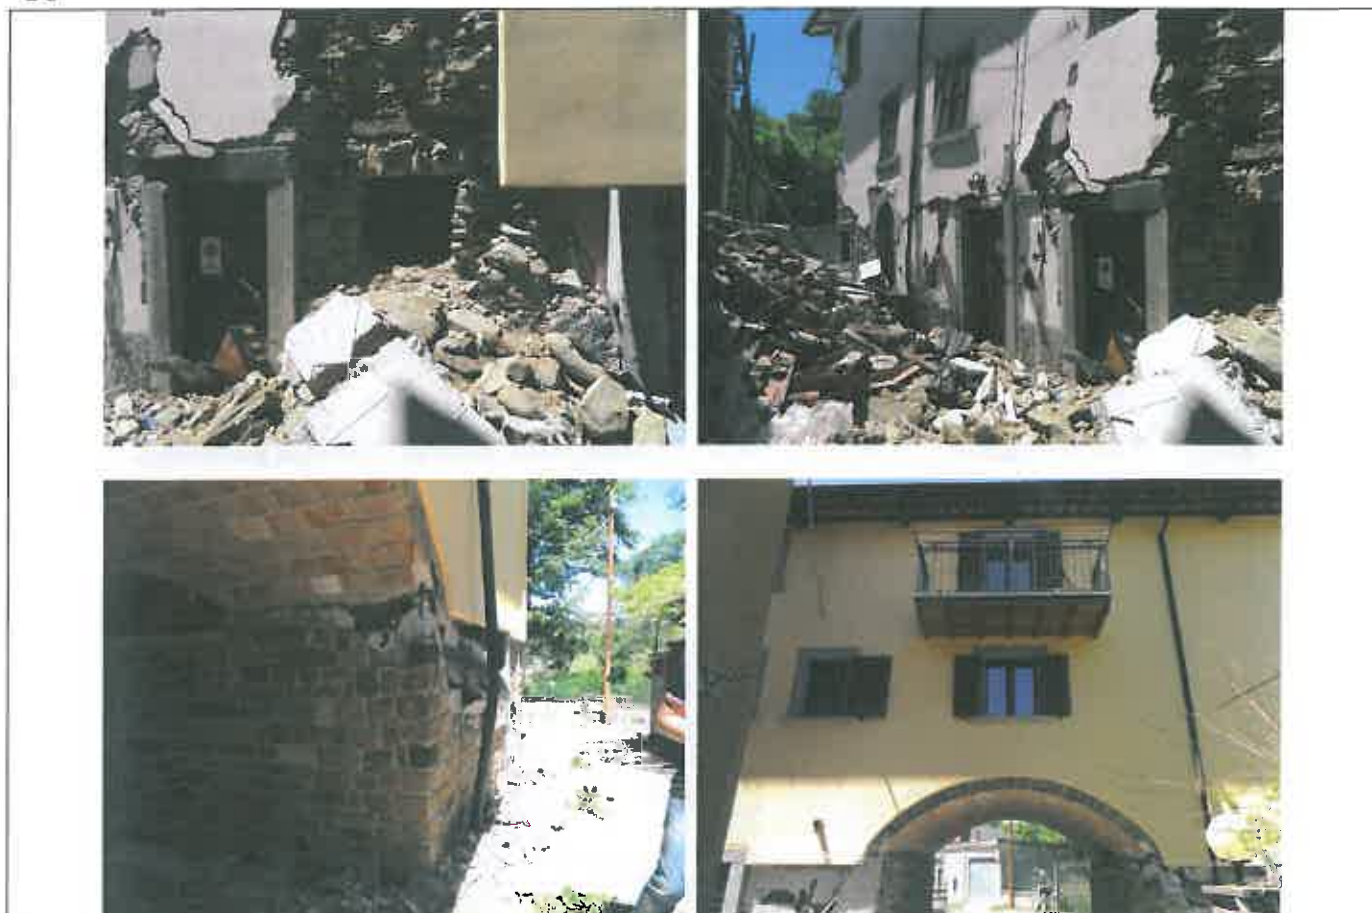
30

**VISTA** la scheda di valutazione n. 1 del GTS riunitosi in data 09/06/2017 che, allegata al presente provvedimento, ne costituisce sua parte integrante e sostanziale, dalla quale si rileva, per i manufatti in oggetto: *“Trattasi di edifici uniti in un unico aggregato identificati nel NCEU del Comune di Amatrice al Foglio 63, con le p.lle 477, 231, 232. L'aggregato presenta una destinazione residenziale, costituito da numero tre piani, con struttura portante parte in conglomerato cementizio e parte in muratura e copertura in legno. Il comparto risulta intatto nei due piani superiori mentre nella zona dell'arco di passaggio al piano terra i nodi trave /pilastro risultano gravemente danneggiati; si evidenziano altresì monconi di cappotto esterno in pericolo di crollo. La parte in muratura*

*prospiciente la strada comunale risulta completamente crollata, con evidenti fuori piombo sulle murature d'ambito e gravi lesioni diffuse e passanti sulle stesse nonché monconi di muratura in incipiente pericolo di crollo. Atteso tale quadro fessurativo si consiglia la demolizione totale del comparto in questione con rimozione delle macerie dell'intero aggregato e di quelle che invadono la sede stradale."*

**30** - Trattasi di edifici uniti in un unico aggregato identificati nel NCEU del Comune di Amatrice al Foglio 63, con le p.lle 477, 231 e 232. L'aggregato presenta una destinazione residenziale, costituito da numero tre piani, con struttura portante parte in conglomerato cementizio e parte in muratura e copertura in legno. Il comparto risulta intatto nei due piani superiori mentre nella zona dell'arco di passaggio al piano terra i nodi trave/pilastro risultano gravemente danneggiati; si evidenziano altresì monconi di cappotto esterno in pericolo di crollo. La parte in muratura prospiciente la strada comunale risulta completamente crollata, con evidenti fuori piombo sulle murature d'ambito e gravi lesioni diffuse e passanti sulle stesse nonché monconi di muratura in incipiente pericolo di crollo. Atteso tale quadro fessurativo si consiglia la Demolizione totale del comparto in questione con rimozione delle macerie dell'intero aggregato e di quelle che invadono la sede stradale.

**la demolizione totale e rimozione macerie** dei fabbricati, siti nella Frazione Sommati, identificati al N.C.E.U. al Foglio 63 part.lla 231, 232, 477, meglio individuati nell'estratto di mappa allegato, catastalmente intestati a: De Luca Erminia (p.477 sub 1); De Luca Giuseppe (p.477 sub 1); De Luca Italo (p.477 sub 1, p. 231 sub 3); De Luca Luciano (p.477 sub 1); De Luca Nazzareno (p.477 sub 1); De Luca Olimpia (p.477 sub 1); De Luca Teresa (p.477 sub 1); Gianni Clara (p.477 sub 1); De Luca Marisa (p.477 sub 2); Vallucci Alfredo (p.477 sub 2); Vallucci Attilio (p.477 sub 2); Vallucci Elisabetta (p.477 sub 2); Gianni Domenico (p.231 sub 2, p. 232 sub 1, 2); al fine di assicurare la tutela della pubblica incolumità. Il provvedimento è in accordo con quanto convenuto con la scheda di valutazione del GTS n° 1 del 09.06.2017, che allegata al presente provvedimento, ne costituisce sua parte integrante e sostanziale, dalla quale si rileva, per i fabbricati in parola: *"Trattasi di edifici*

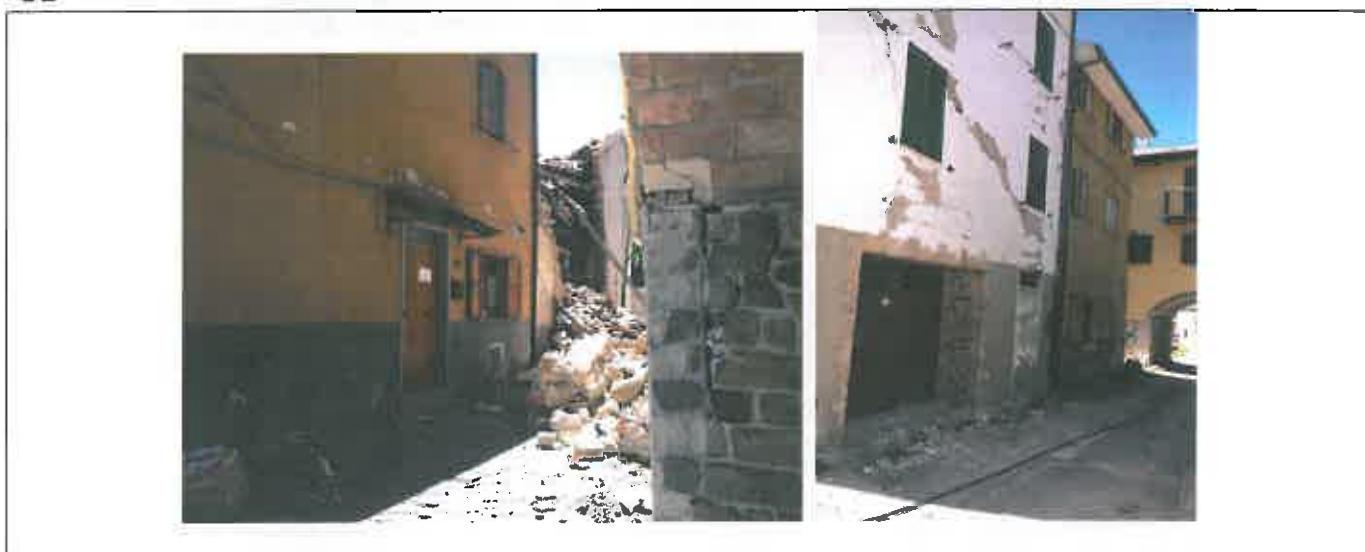
31

**31** - Trattasi di edifici di un unico aggregato identificati nel NCEU del Comune di Amatrice al Foglio 63, con le p.lle 225, 226, 227 e 228. L'aggregato, ad uso residenziale e di numero tre piani, presenta copertura in legno (tranne la porzione ricadente sulla p.lla 225 che risulta in conglomerato cementizio); lo stesso denota un quadro fessurativo segnato da gravi lesioni diffuse e passanti sulle murature d'ambito con fuori piombo e cantonali ridotti a moncone in equilibrio instabile sulla strada comunale. La facciata fronte a Sud risulta in parte già crollata, con macerie che invadono la sede stradale, e pertanto si consiglia la Demolizione totale del comparto in questione con rimozione delle macerie dell'intero aggregato e di quelle che invadono la sede stradale.

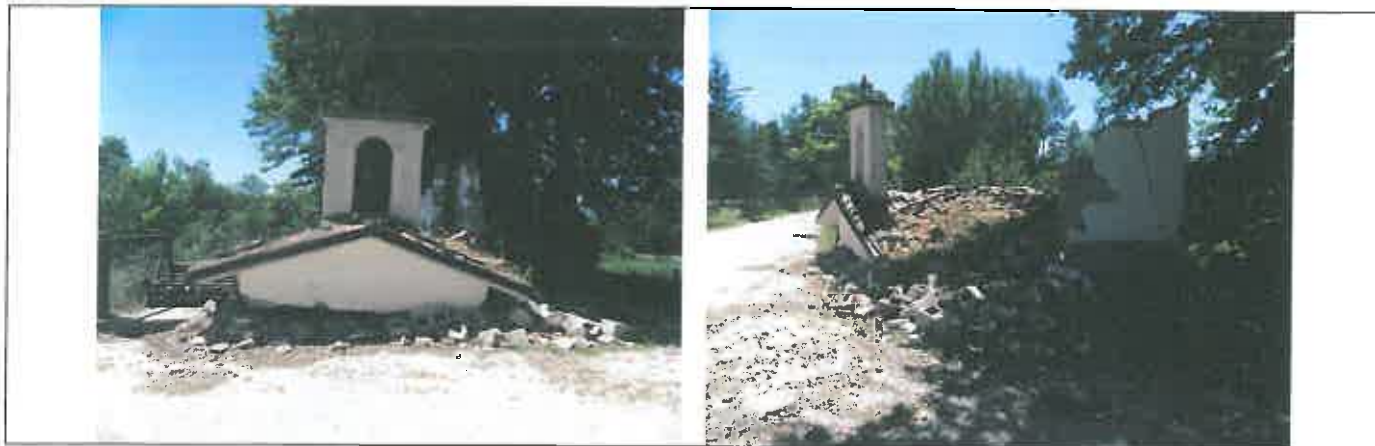
- 32 - Trattasi di edifici uniti in un unico aggregato identificati nel NCEU del Comune di Amatrice al Foglio 63, con la p.lla 215. L'edificio risulta già crollato, risulta solo un moncone di muratura prospiciente la strada comunale e pertanto se ne consiglia la sua demolizione e la rimozione di tutte le macerie, anche di quelle che invadono la sede stradale.

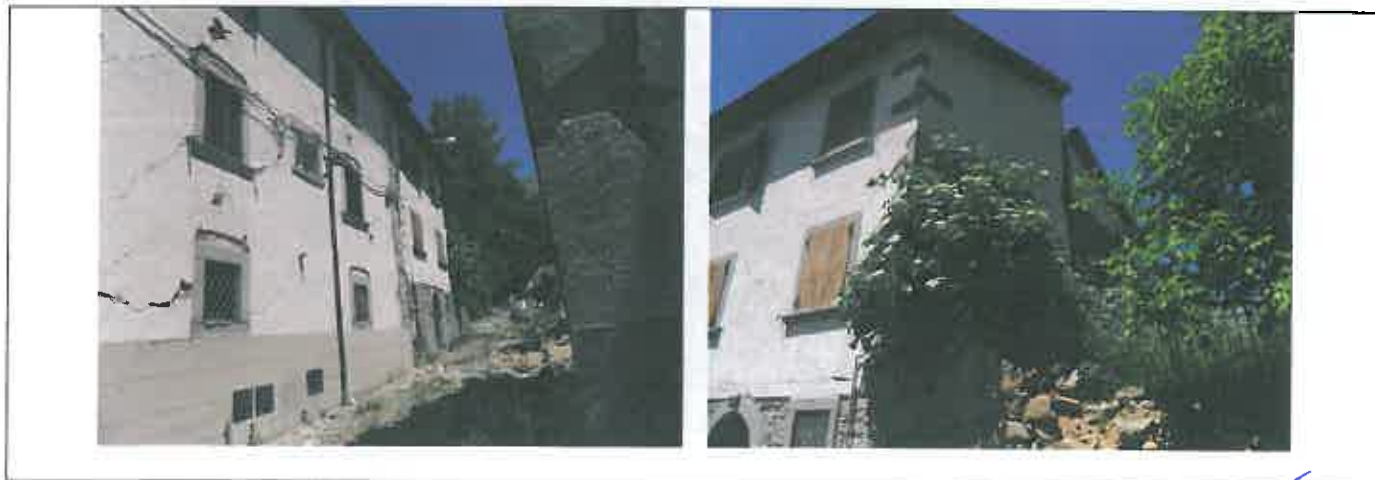
- 34 - Trattasi di edifici di un unico aggregato identificati nel NCEU del Comune di Amatrice al Foglio 36, con le p.lle 253 e 285; lo stesso di uso residenziale e di numero tre piani presenta copertura parte in legno e parte in conglomerato cementizio. Le strutture portanti verticali mostrano gravi lesioni diagonali passanti sui maschi murari, un cantonale lato strada in incipiente pericolo di crollo. Per il quadro fessurativo rilevato si propone la Demolizione totale degli edifici citati con rimozione delle macerie dell'intero aggregato.

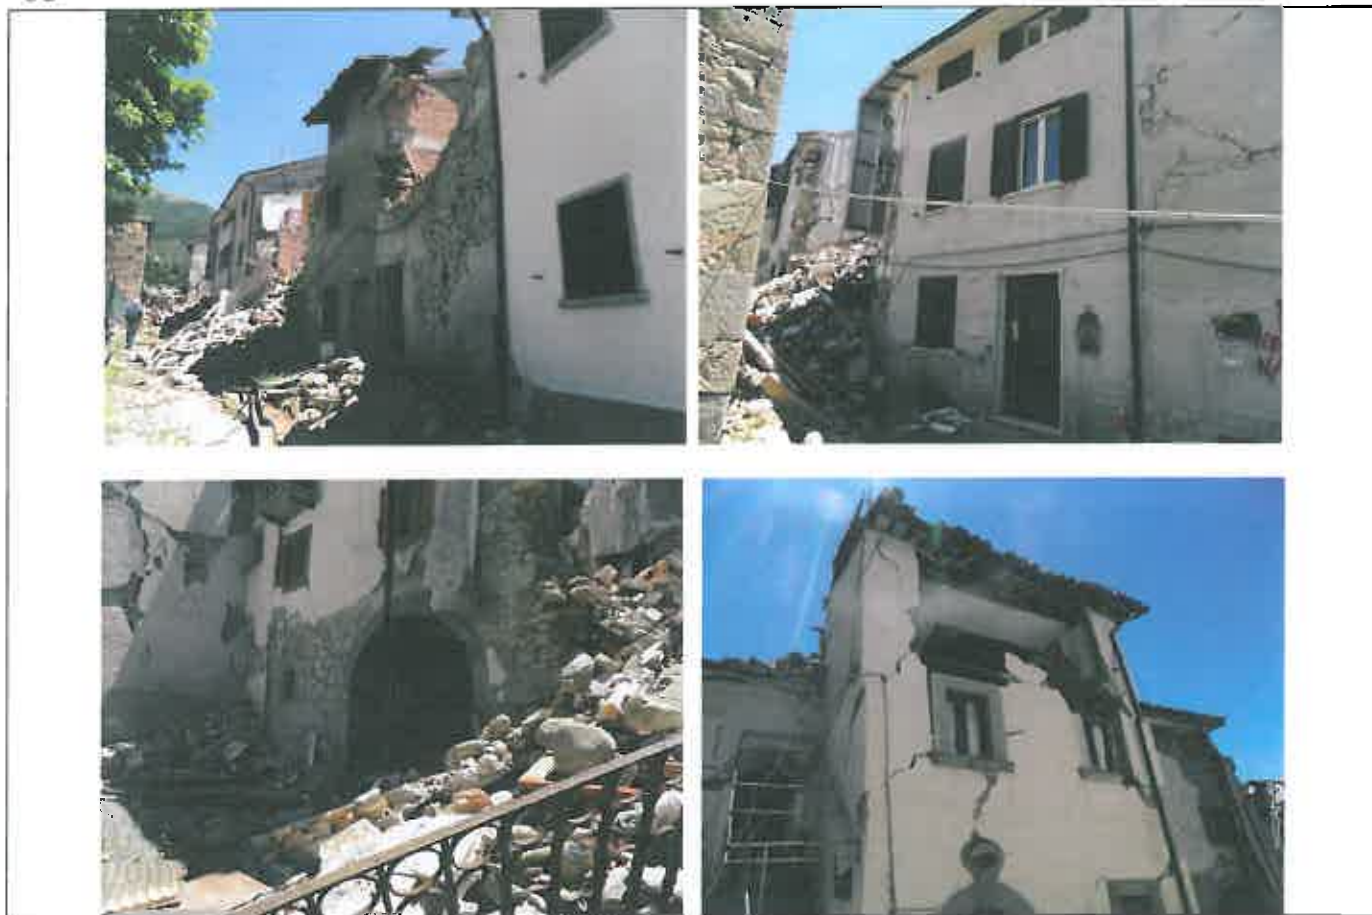
- 35 - Trattasi di edifici residenziali di un unico aggregato identificati nel NCEU del Comune di Amatrice al Foglio 63, con le p.lle 153, 152, 150, 149, 148, 146, 742, 145, 132, 131 e 128. L'aggregato ad uso residenziale di numero variabile tra due e tre piani presenta copertura parte in legno e parte latero-cementizio. Allo stato, lo stesso evidenzia crolli di copertura in vari punti, e murature d'ambito anch'esse parzialmente crollate sulla strada comunale, nonché monconi di muratura prospiciente la stessa in incipiente pericolo di ribaltamento. Per il quadro fessurativo rilevato si propone la Demolizione totale degli edifici in narrativa e la rimozione delle macerie dell'intero aggregato. Si precisa che nella detta demolizione deve essere valutata la salvaguardia del muro maestro d'ambito in comune con l'edificio insistente sulla limitrofa p.lla 128 che va salvaguardato.

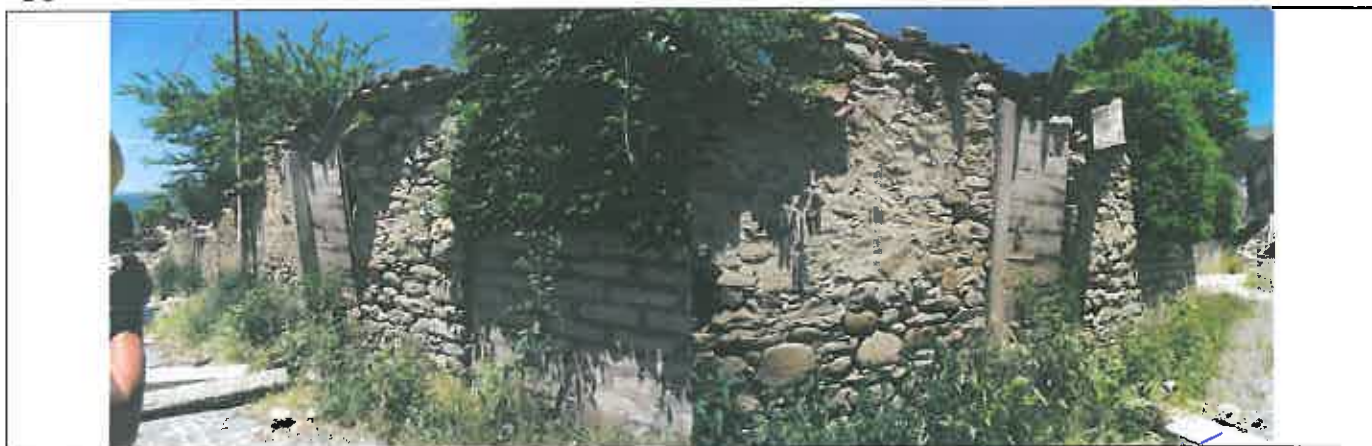
- 36 - Trattasi di edificio isolato identificato nel NCEU del Comune di Amatrice al Foglio 63, con la p.lla 252, già parzialmente crollato. Risultano monconi di muratura in precario equilibrio prospicienti la sede stradale e pertanto si consiglia la Demolizione totale della muratura residua e la rimozione delle macerie, comprese quelle che già invadono la sede stradale.

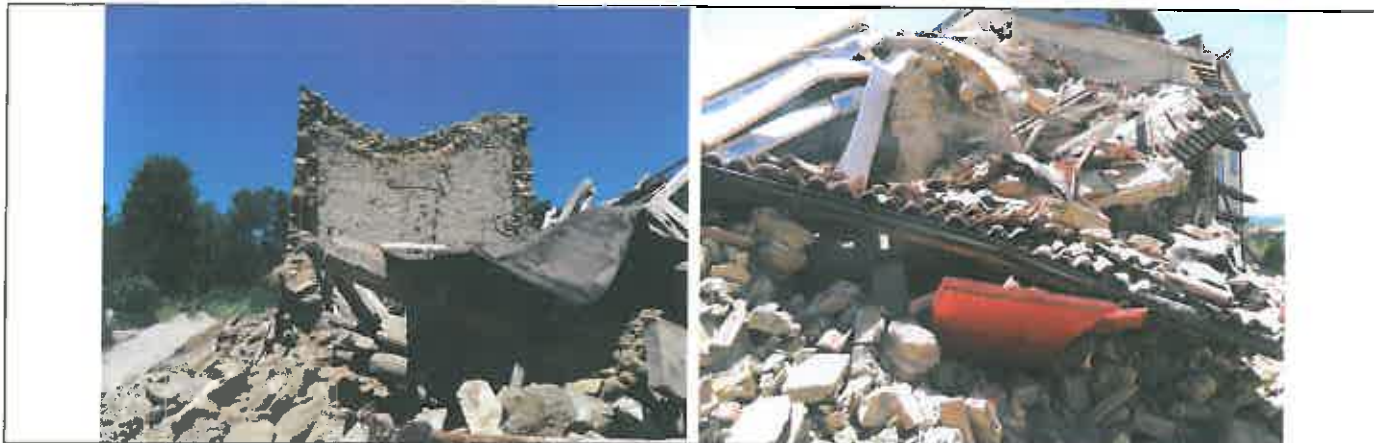
- 37 - Trattasi di edificio in muratura isolato identificato nel NCEU del Comune di Amatrice al Foglio 36, con la p.lla 567, già totalmente crollato e pertanto si consiglia la rimozione totale delle macerie, comprese quelle che invadono la sede stradale.

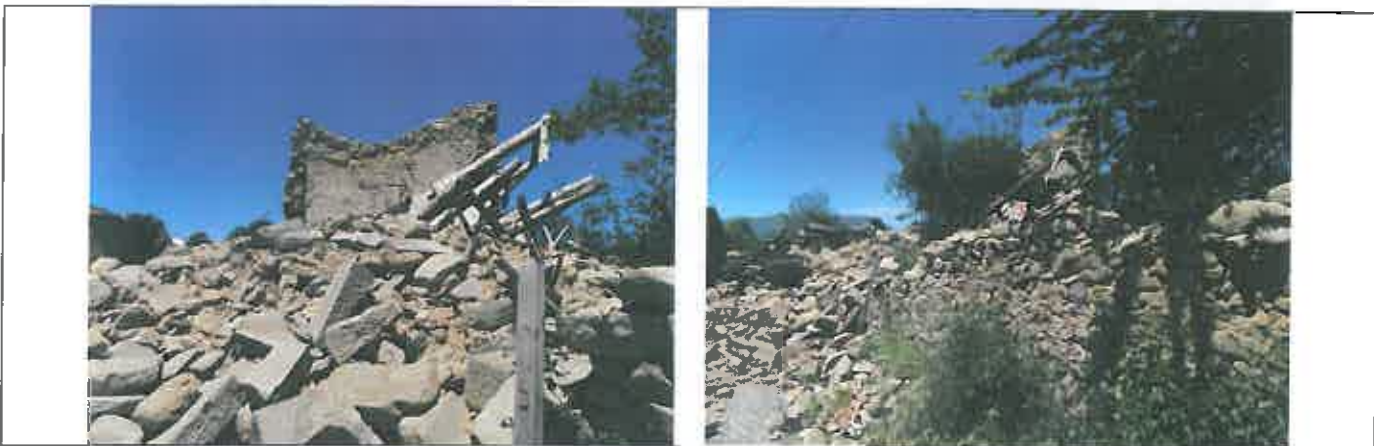
38

- 38** - Trattasi di edificio in muratura e copertura in legno isolato identificato nel NCEU del Comune di Amatrice al Foglio 36, con la p.lla 203 e già parzialmente crollato. Pertanto si consiglia la rimozione totale delle macerie, comprese quelle che invadono la sede stradale.

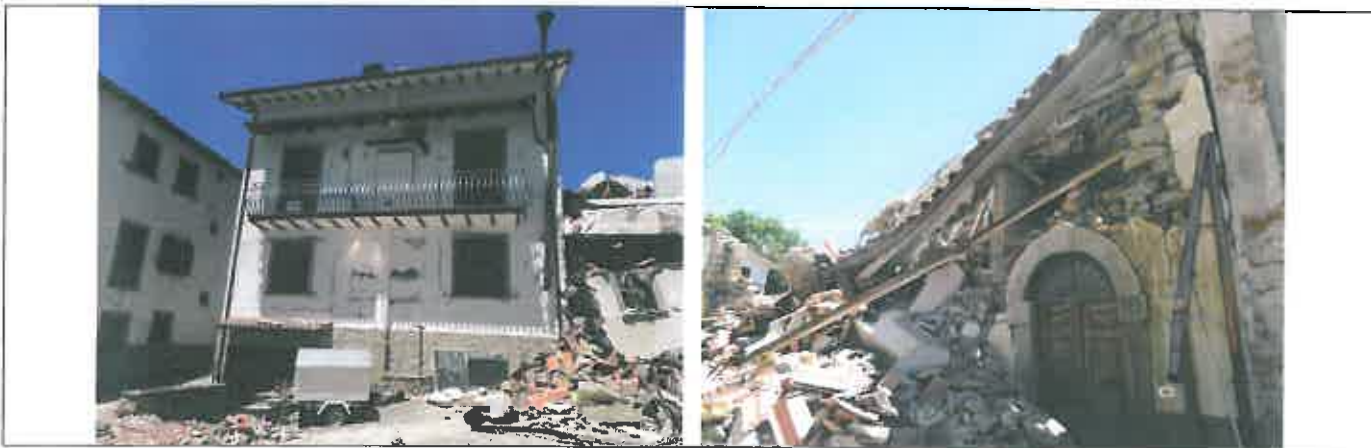
39

- 39** - Trattasi di edifici di un unico aggregato identificati nel NCEU del Comune di Amatrice al Foglio 63, con la p.lla 116, 117 e 118. La parte ricadente sulle p.lle 117 e 118, con copertura latero-cementizia, risulta completamente crollata con macerie che invadono la sede stradale. La parte d'angolo di aggregato ricadente sulla p.lla 116 ad uso residenziale e di numero tre piani presenta struttura e copertura a telai in conglomerato cementizio, la sua facciata sul fronte Sud presenta lesioni diagonali passanti nelle tamponature che appaiono prive di vincolo ed in incipiente pericolo di ribaltamento verso l'esterno sull'area comunale prospiciente. Per il quadro fessurativo rilevato si propone la Demolizione totale con rimozione delle macerie dell'intero aggregato fatta eccezione per l'edificio ricadente sulla p.lla 116 per il quale si consiglia cerchiatura delle tamponature con un intervento di presidio di TIPO P2 (di cui alle schede STOP).

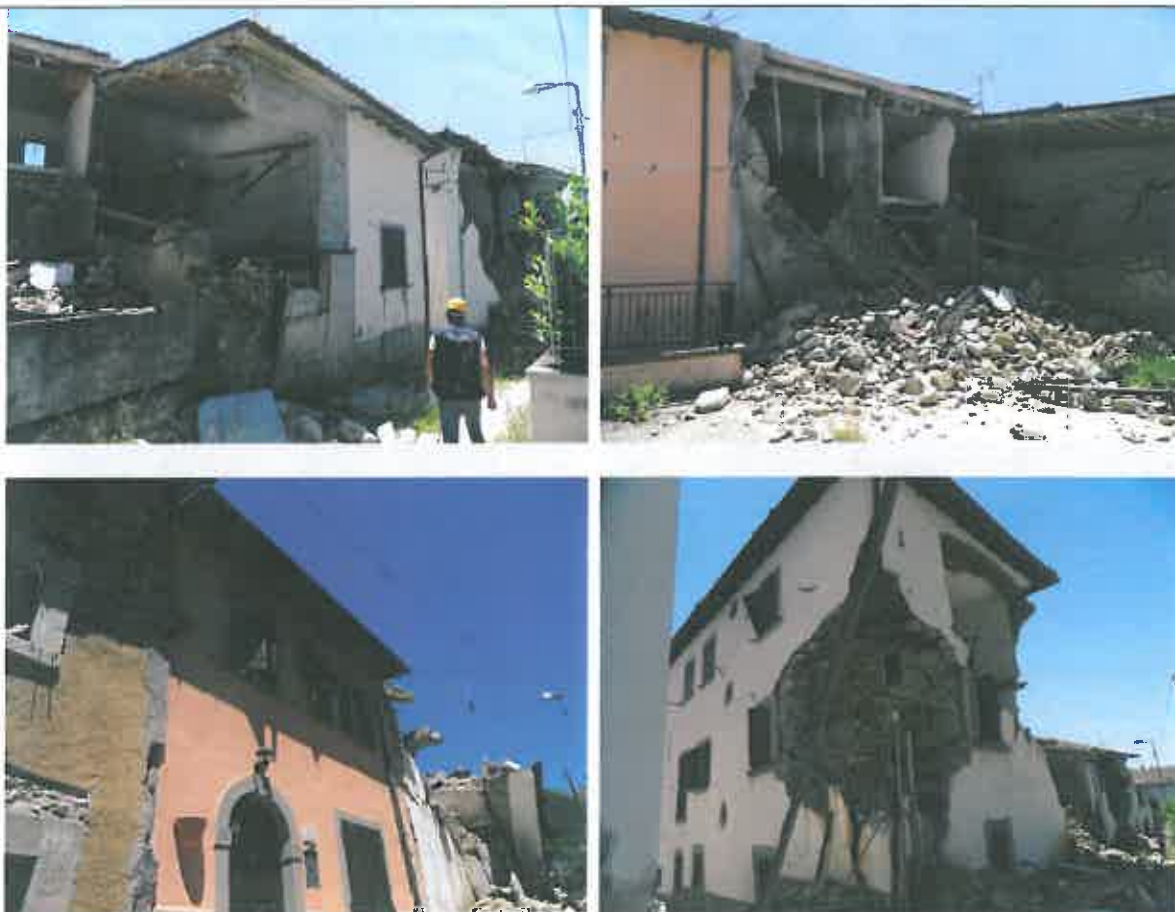
40

- 40** - Trattasi di edifici di un unico aggregato identificati nel NCEU del Comune di Amatrice al Foglio 63, con le p.lle 100, 101, 98, 97, 94, 93, 91 e 92. L'aggregato ad uso residenziale e di numero tre piani presenta copertura parte in legno e parte in latero-cemento parzialmente crollate. Le murature d'ambito presentano macroscopiche lesioni e cantonali lesionati ed in bilico sulla prospiciente strada comunale, nonché restanti monconi di muratura in pericolo di ribaltamento. Per il quadro fessurativo rilevato si propone la Demolizione totale degli edifici citati e la rimozione delle macerie dell'intero aggregato, comprese quelle che invadono la sede stradale.

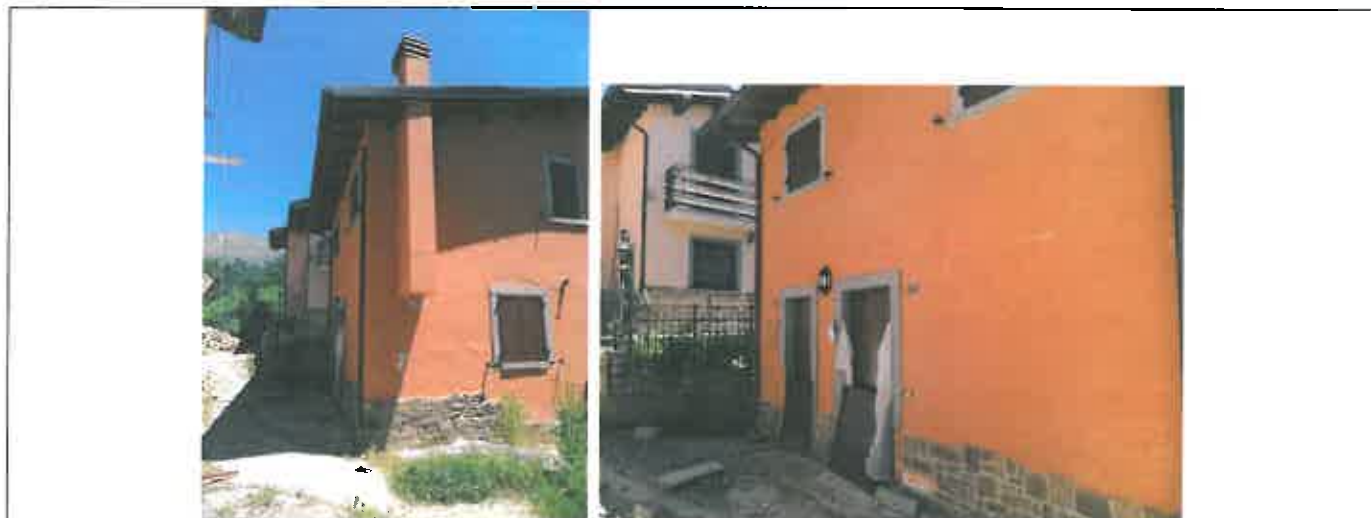
41

- 41** - Trattasi di edifici di un unico aggregato identificati nel NCEU del Comune di Amatrice al Foglio 63, con le p.lle 107 e 108; lo stesso presenta una parte in muratura con copertura in legno parzialmente crollata, un cantonale prospiciente lo spazio pubblico lesionato e fuori piombo nonché lesioni diagonali che interessano il rimanente maschio murario. Atteso il quadro fessurativo rilevato si propone la Demolizione totale degli edifici citati e la rimozione delle macerie dell'intero aggregato.

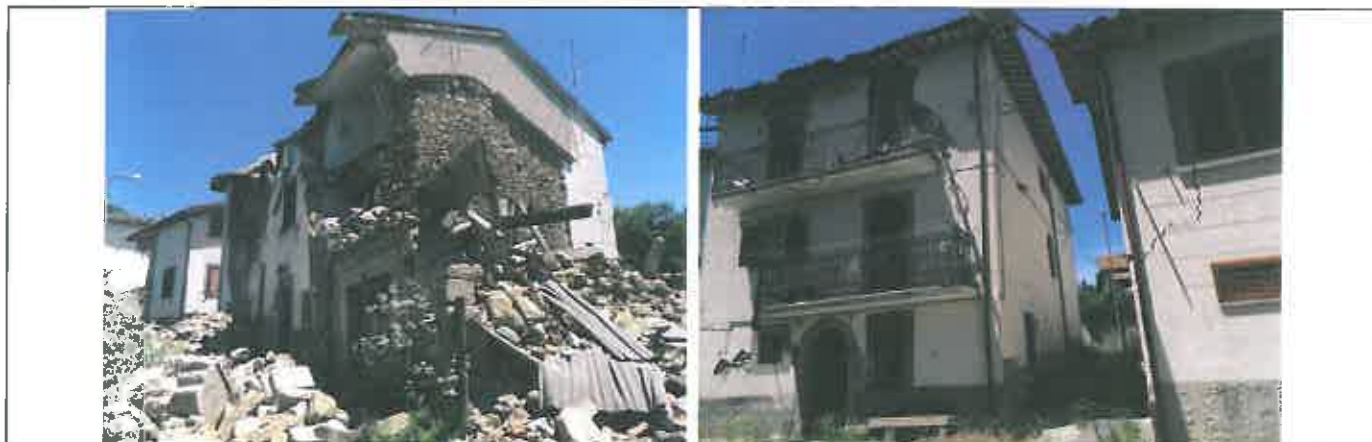
42

- 42** - Trattasi di edifici di un unico aggregato identificati nel NCEU del Comune di Amatrice al Foglio 63, con le p.lle 88, 89 e 90. L'aggregato destinato ad uso residenziale e di numero due piani presenta copertura parte in legno e parte in latero-cemento parzialmente crollate. La parte prospiciente la strada comunale risulta gravemente danneggiata, con monconi di muratura e cantonale in pericolo di ribaltamento sulla stessa. Pertanto si consiglia la Demolizione della muratura residua e la rimozione totale delle macerie, comprese quelle che invadono la sede stradale.

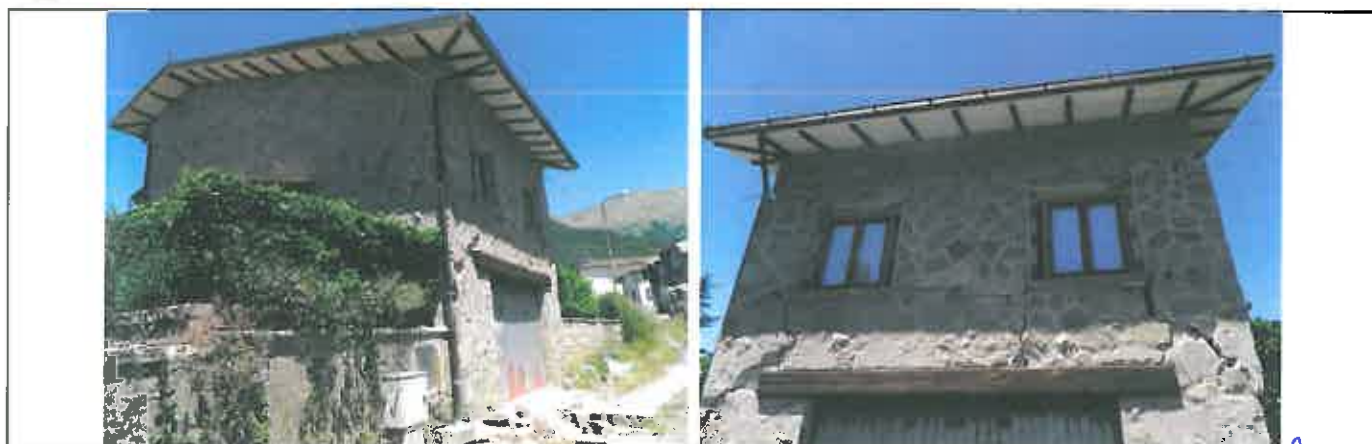
43

**43** - Trattasi di edificio isolato identificato nel NCEU del Comune di Amatrice al Foglio 63, con le p.lle 36. L'aggregato destinato ad uso residenziale e di numero due piani presenta copertura in latero-cemento. Al piano terra lato strada lo stesso presenta un'ampia apertura (ingresso garage) delimitata superiormente da una piattabanda in conglomerato cementizio armato. Presumibilmente tale piattabanda ha indotto azioni di martellamento nei due contigui cantonali, provocandone sconessioni e fuori piombo macroscopici. Pertanto si consiglia la Demolizione totale dell'edificio e la rimozione totale delle macerie.
