Ordinanza n. **559** del 02/08/2017

**OGGETTO: Demolizione totale e rimozione macerie del fabbricato pericolante sito in Amatrice, Frazione Cornillo Nuovo, Foglio 100 - particella 537, contestuale messa in sicurezza del fabbricato attiguo, particella 659.**

**SCHEDA VALUTAZIONE GTS  
MESSA IN SICUREZZA TEMPORANEA POST-SISMA DI MANUFATTI EDILIZI**

## RELAZIONE TECNICA ALLEGATA AL VERBALE GTS DEL 01.08.2017

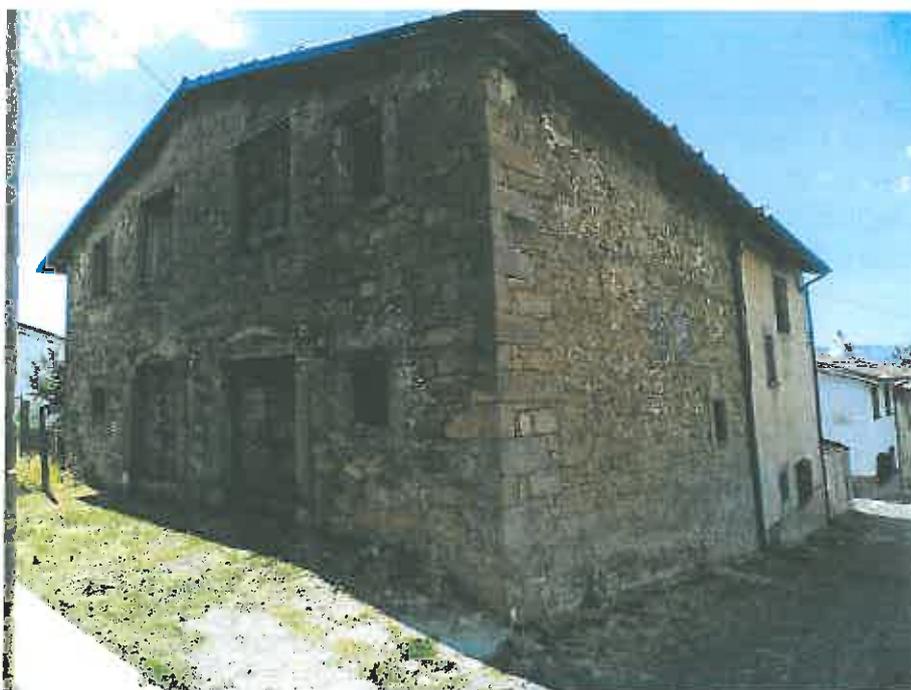
01-fabbricato avente destinazione rurale, identificato nel NCEU del Comune di Amatrice al Foglio 100 con la particella n° 537, caratterizzato da due piani fuori terra, avente strutture portanti verticali in muratura in pietra arenaria e malta ed il tetto in legno. Il fabbricato presenta lesioni a carico delle murature portanti che denotano cinematismi di ribaltamento di facciata in atto con creazione di cunei d'angolo prossimi all'espulsione. Si è rilevato, altresì, che il fabbricato attiguo, di cui alla p.lla n° 659, risulta appoggiato all'edificio in trattazione e sul muro "in comune" poggiano le travature del primo solaio di piano e di quello di copertura dell'edificio appoggiato;

Fabbricato di cui alla p.lla n° 537 (lato strada pubblica)

A - FABBRICATO P.LLA N. 537

01 - smontaggio controllato del tetto;

02 - smontaggio controllato del solaio di piano;

03 - puntellatura interna del muro in aderenza al fabbricato attiguo;

04 - demolizione totale della murature portante lato sud;

05 - demolizione "a scarpa" delle murature lato est e lato ovest;

**Si prescrive la rimozione delle macerie del fabbricato demolito con recupero degli elementi lapidei di pregio (cantonate).**

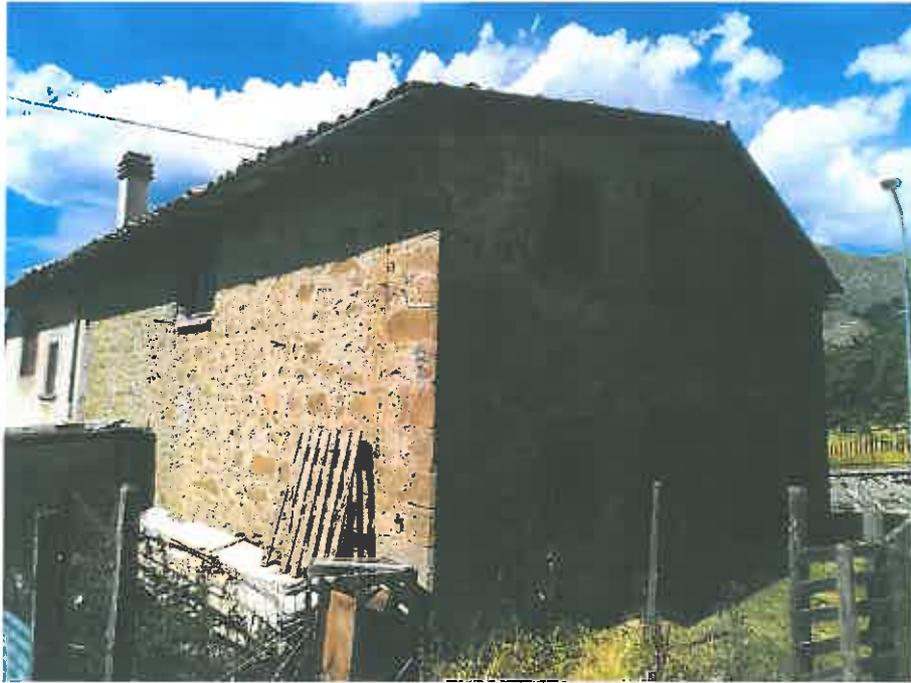
**Fabbricato di cui alla p.lla n° 537 (lato opposto alla strada pubblica)**

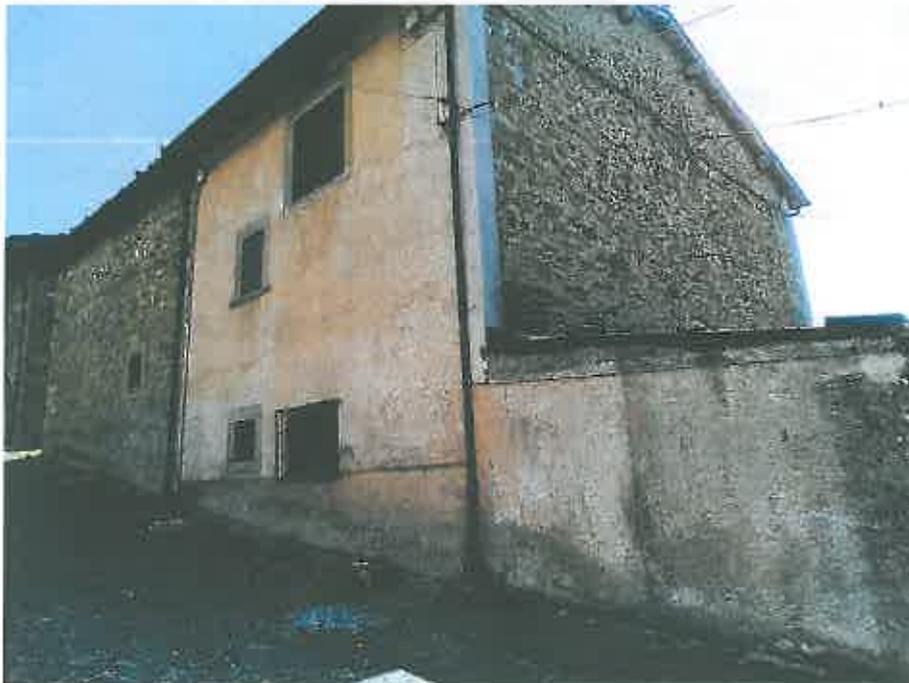
02 -fabbricato avente destinazione residenziale identificato nel NCEU del Comune di Amatrice al Foglio 100 con la particella n° 659, caratterizzato da due piani fuori terra, avente strutture portanti verticali in muratura in pietra arenaria e malta ed il tetto in legno. Il fabbricato non presenta particolari lesioni, ma condivide un muro in comune con il fabbricato pericolante di cui al precedente punto 01;.

**Fabbricato di cui alla p.lla n° 659 (lato strada pubblica)**

B - FABBRICATO P.LLA N. 659

06 - cerchiatura del fabbricato con funi d'acciaio.

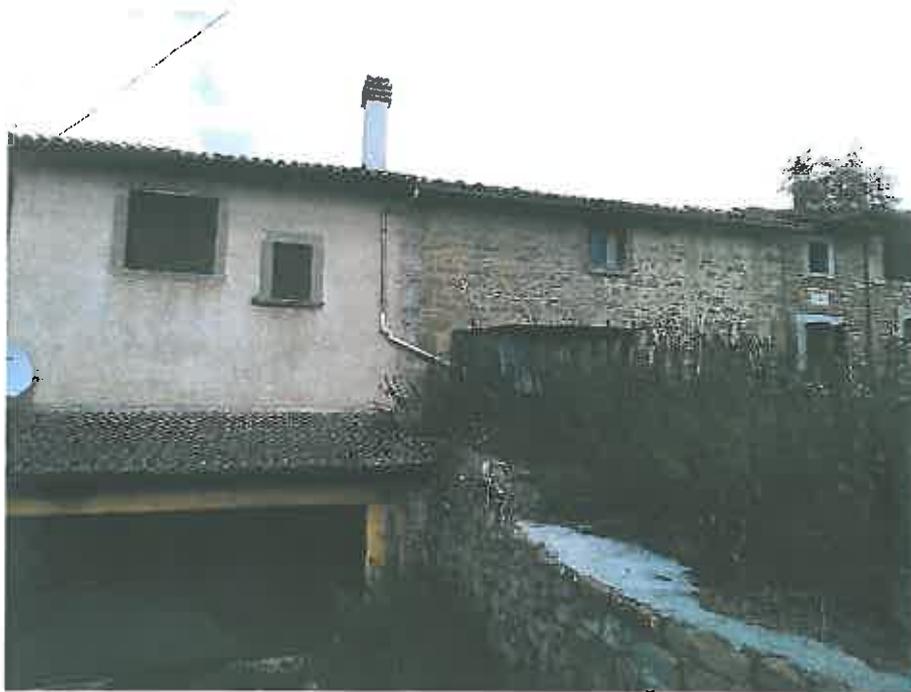
**Fabbricato di cui alla p.lla n° 659 (lato opposto alla strada pubblica)**
