**COMUNE DI AMATRICE**  
**(Provincia di Rieti)**

Ordinanza n. 97 del 20/05/2019

**OGGETTO: Rettifica Ordinanza Sindacale n.203 del 24.11.2016 di demolizione totale e messa in sicurezza del fabbricato sito in Amatrice, Frazione Bagnolo, al Fg. 49, p.lle 32, 33 e 523, sub 1 - 5”.**

**SCHEDA VALUTAZIONE GTS  
MESSA IN SICUREZZA TEMPORANEA POST-SISMA DI MANUFATTI EDILIZI**

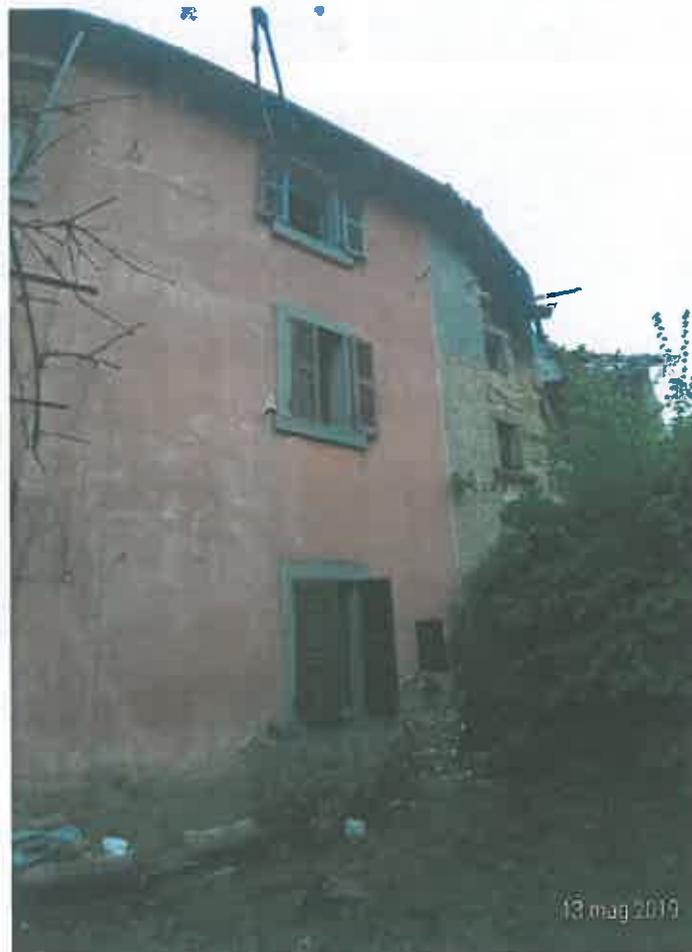
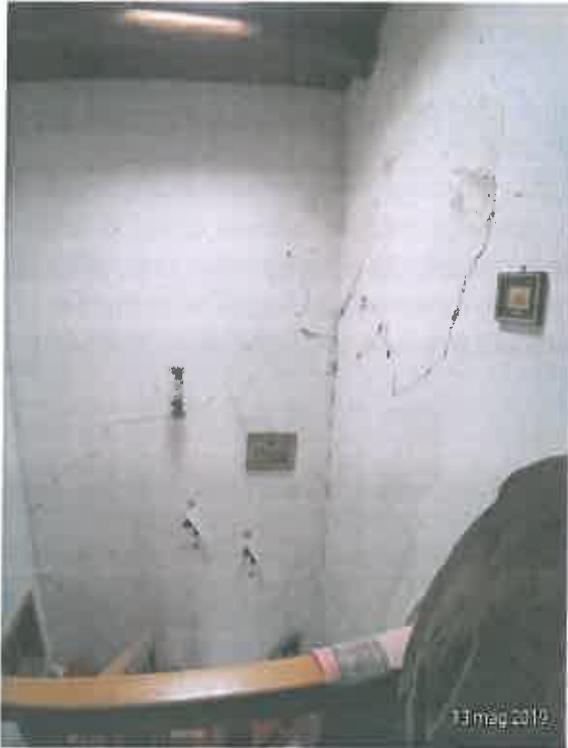
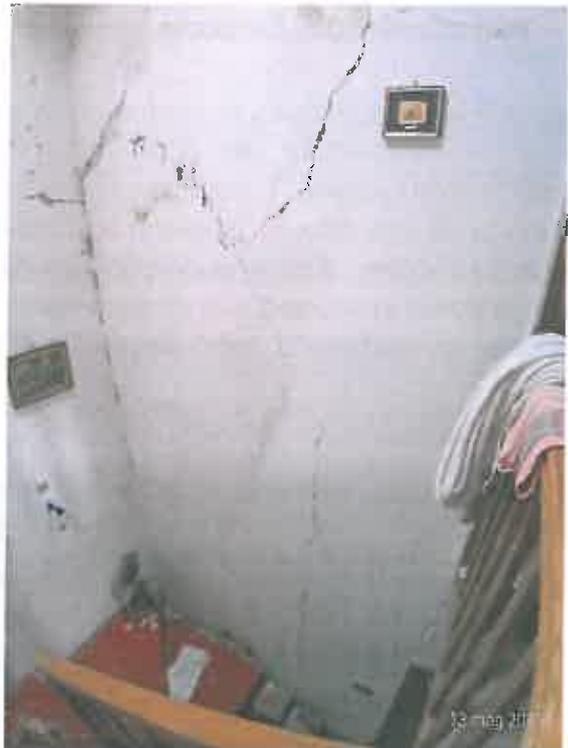
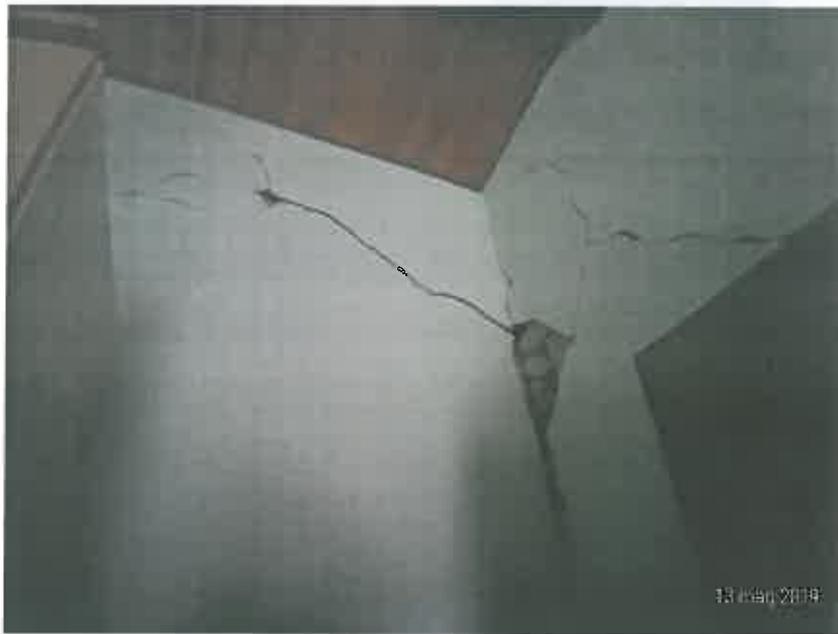
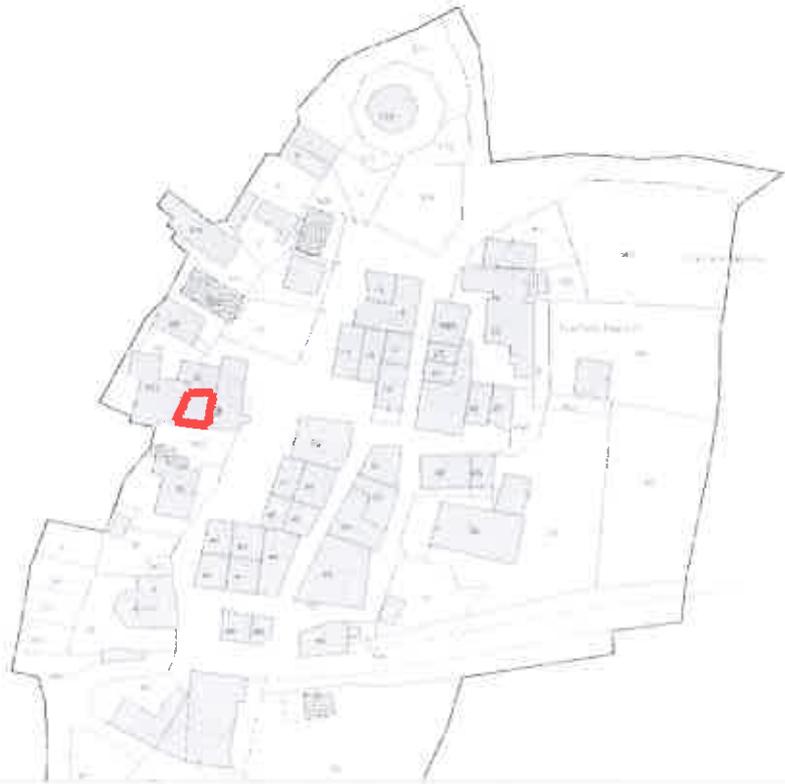
## 2 - FOGLIO 49 P.LLA 33/ parte

Edificio di 3 livelli realizzato in muratura in pietra arenaria e legante di scarsa qualità. Il fabbricato è circondato da altre unità strutturali in incipiente pericolo di crollo, già dichiarati in demolizione. L'edificio presenta solai di piano e copertura in struttura lignea. Le murature di elevazione, portanti e divisorie, presentano un diffuso quadro fessurativo con lesioni di taglio, anche in corrispondenza degli appoggi delle travi del tetto e degli altri solai. Si rilevano distacchi in corrispondenza delle intersezioni dei maschi murari. Si propone la completa demolizione del fabbricato e conseguente rimozione delle macerie.

In riferimento alla fattibilità tecnica gli interventi prospettati rientrano nella capacità operativa dei VVF. Tuttavia l'effettiva esecuzione è subordinata alla procedura di cui alla nota del 22/12/2016 del Capo Dipartimento della Protezione Civile.
