**COMUNE DI AMATRICE**  
**(Provincia di Rieti)**

Ordinanza n. 172 del 17 / 04 / 2018

**OGGETTO: Demolizione totale e rimozione macerie del fabbricato pericolante sito in Amatrice, Frazione Sommati, al Foglio 63, particella 200.**

## SCHEDA VALUTAZIONE GTS MESSA IN SICUREZZA TEMPORANEA POST-SISMA DI MANUFATTI EDILIZI

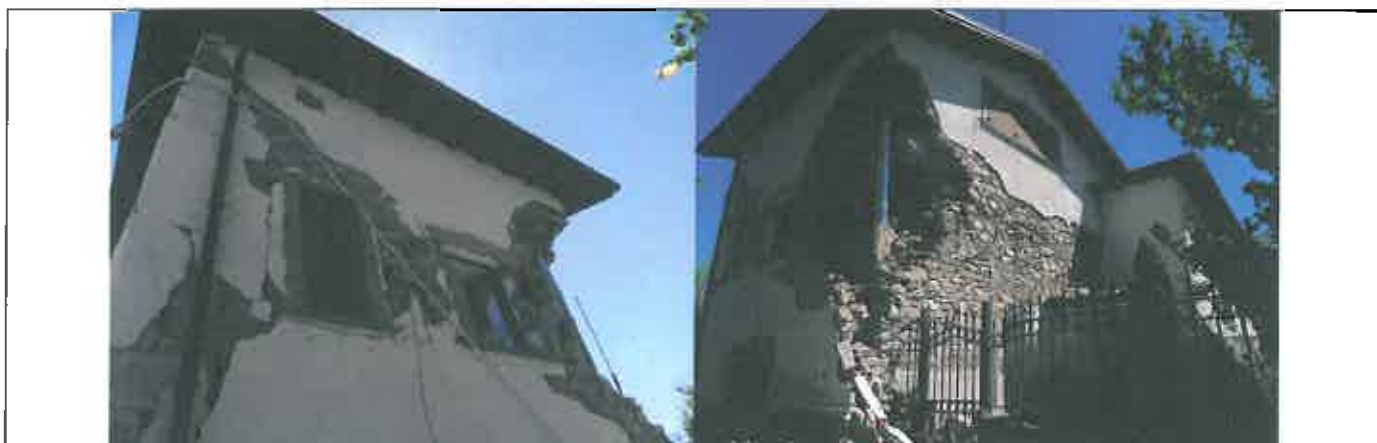
25

- 25** - Trattasi di edificio isolato identificato nel NCEU del Comune di Amatrice al Foglio 63, con la p.lla 703, ad uso residenziale e di numero di tre piani con strutture portanti verticali in muratura e copertura in legno. I cantonali lato strada risultano fuori piombo, gravemente compromessi ed in incipiente pericolo di crollo. Si evidenziano altresì lesioni diagonali diffuse e passanti che attraversano i maschi murari sulla facciata lato strada, nonché una fessura da schiacciamento sul fronte Sud. Stante il quadro fessurativo rilevato si propone la Demolizione totale dell'edificio con rimozione delle macerie dell'intero aggregato e di quelle che invadono la sede stradale.

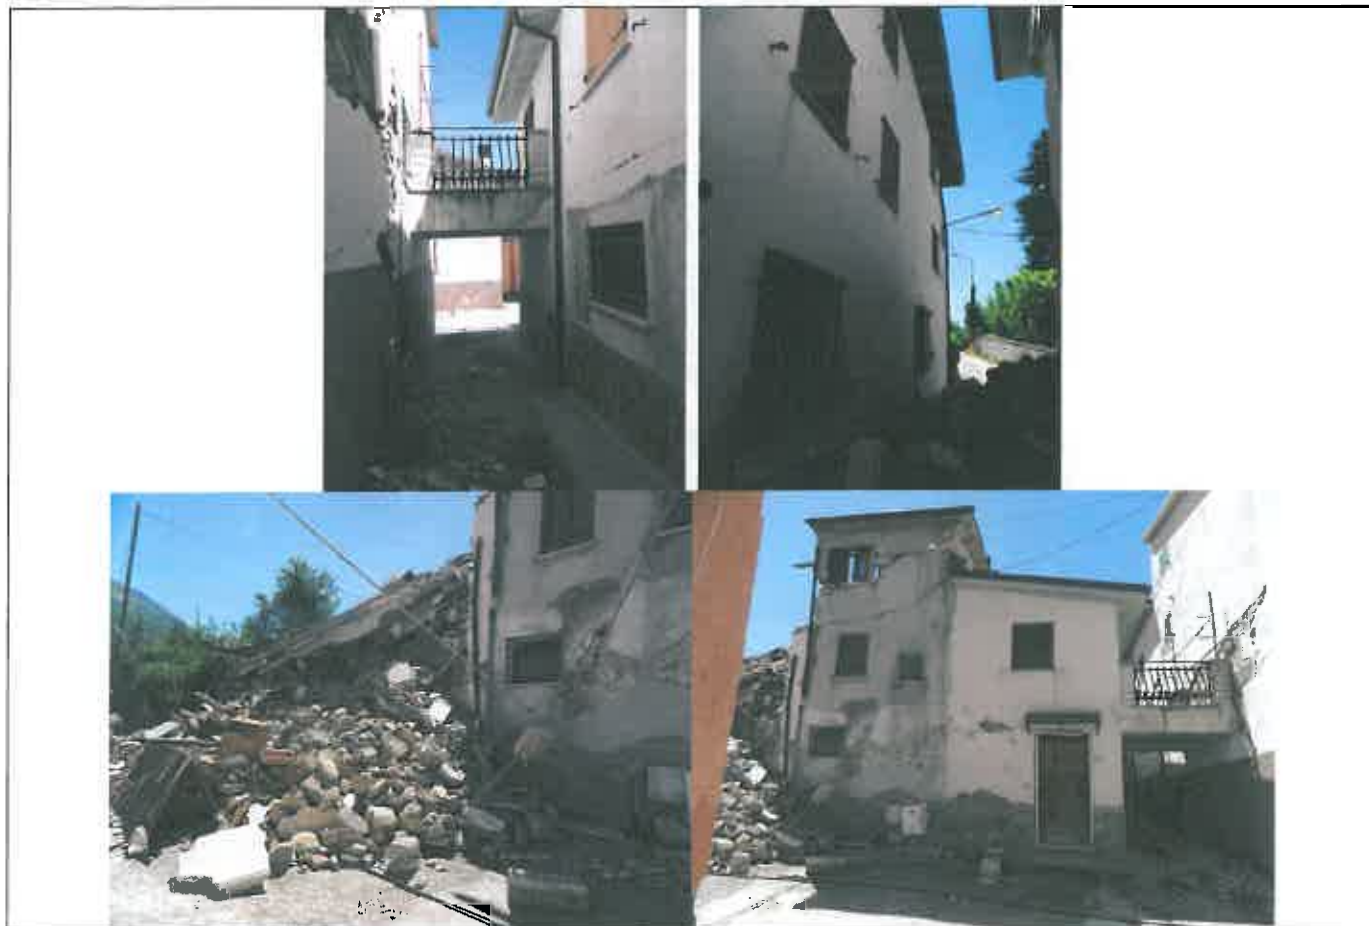
26

- 26** - Trattasi di edifici di un unico aggregato identificati nel NCEU del Comune di Amatrice al Foglio 63, con le p.lle dal 224, 204, 205, 206 207 e 731. L'aggregato presenta una destinazione residenziale, costituito da numero tre piani, con strutture portanti verticali in muratura e copertura apparentemente in legno. L'edificio ricadente sulla p.lla 224 evidenzia il cantonale lato strada gravemente compromesso ed in incipiente pericolo di ribaltamento sulla stessa, lesioni verticali diffuse e passanti sui maschi murari, nonché evidenti fuori piombo sul fronte Ovest. L'edificio ricadente sulle p.lle 208 e 731, ad uso residenziale e di numero tre piani, risulta completamente crollato con macerie che invadono la piazzola antistante. Stante tale quadro fessurativo determina la Demolizione totale dell'intero comparto con rimozione delle macerie dell'intero aggregato oltre quelle che già invadono la sede stradale.

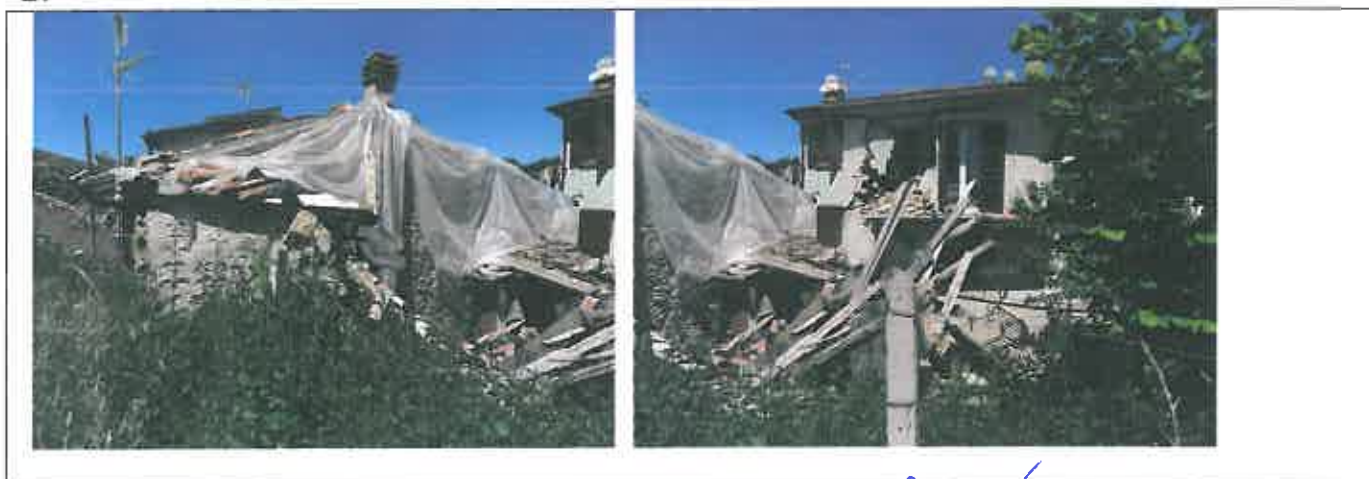
27

- 27** - Trattasi di edificio di un unico aggregato identificato nel NCEU del Comune di Amatrice al Foglio 63, con la p.lla dal 217. L'edificio si presenta già totalmente crollato, e pertanto se ne consiglia la rimozione delle macerie dell'intero edificio. Si precisa che nella detta demolizione deve essere valutata la salvaguardia del muro maestro d'ambito in comune con l'edificio insistente sulla limitrofa p.lla 216.

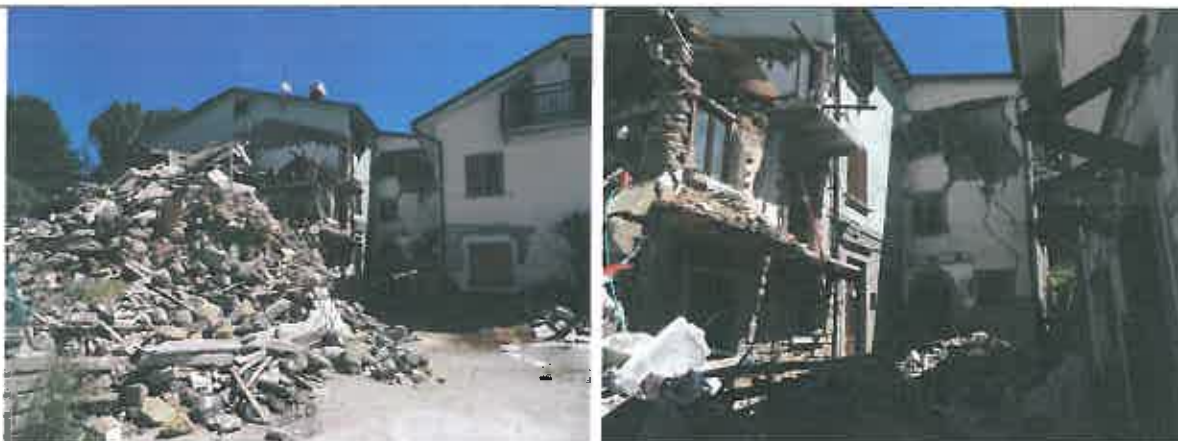
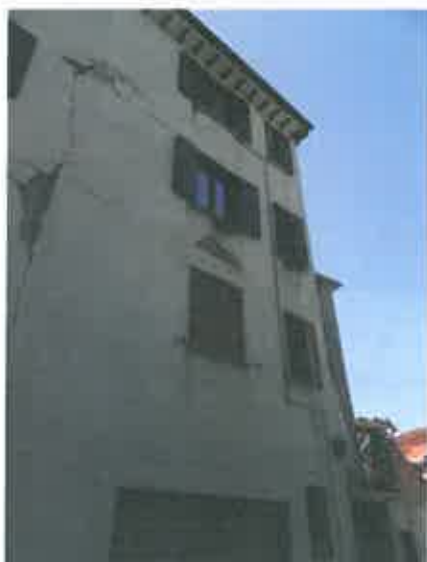
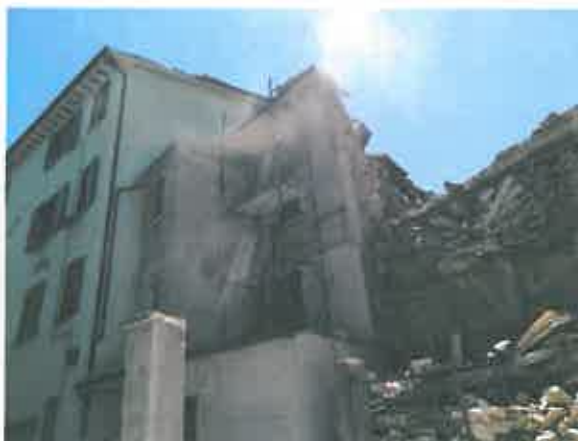
28

- 28** - Trattasi di edifici di un unico aggregato identificati nel NCEU del Comune di Amatrice al Foglio 63, con le p.lle 196, 195, 191 e 192. L'edificio, ricadente sulla p.lla 191

destinato ad uso residenziale e di 4 piani massimo, presenta tetto in conglomerato cementizio che risulta integro; la facciata sul fronte Nord, che si affaccia su un'area provata, mostra lesioni orizzontali ai solai intermedi ed una estesa fessura verticale che interessa il maschio murario centrale. La facciata prospiciente la strada comunale si presenta parzialmente crollata ed in incipiente pericolo di ribaltamento con un moncone di cantonale in equilibrio precario sulla stessa, sono altresì presenti gravi lesioni verticali diffuse e passanti nonché una breccia nella parte alta, tutte interessanti l'intero maschio murario. Atteso tale quadro fessurativo si consiglia la Demolizione totale del comparto in questione con rimozione delle macerie dell'intero aggregato e di quelle che invadono la sede stradale.

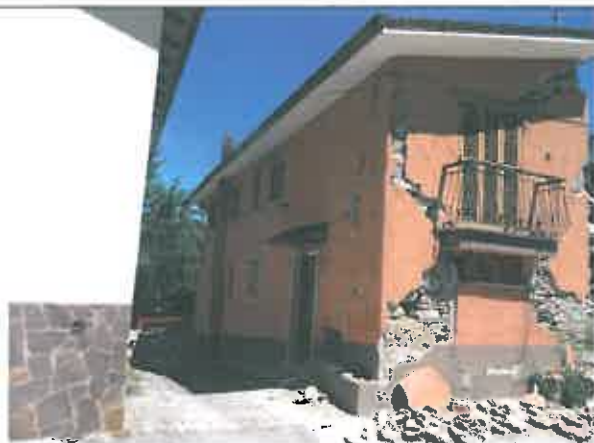
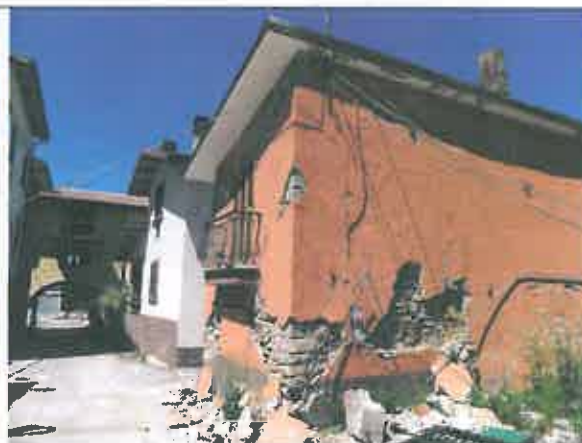
29

**29** - Trattasi di edificio isolato identificato nel NCEU del Comune di Amatrice al Foglio 63, con la p.lla 200. L'aggregato presenta una destinazione residenziale, costituito da numero due piani con strutture verticali portanti in muratura e tetto in conglomerato cementizio ad una falda. Le murature d'ambito sui fronti Est ed Ovest si presentano interessate da macrolesioni passanti e diffuse, con espulsioni di materiale ed evidenti fuori piombo. La facciata prospiciente il lato Nord, di numero tre piani, risulta completamente crollata tranne un cantonale dove si evidenzia la presenza di una catena che però risulta compromessa. Atteso tale quadro fessurativo si consiglia la Demolizione totale del comparto in questione con rimozione delle macerie dell'intero aggregato e di quelle che invadono la sede stradale.

**la demolizione totale e rimozione macerie** del fabbricato, sito nella frazione Sommati, identificato al N.C.E.U. al Foglio 63 part.IIIa 200, meglio individuato nell'estratto di mappa allegato, catastalmente intestato a: Brugnoli Domenico; al fine di assicurare la tutela della pubblica incolumità. Il provvedimento è in accordo con quanto convenuto con la scheda di valutazione del GTS n° 01 del 09.06.2017, che allegata al presente provvedimento, ne costituisce sua parte integrante e sostanziale, dalla quale si rileva, per il fabbricato in parola: *"Trattasi di edificio isolato identificato nel NCEU del Comune di Amatrice al Foglio 63, con la p.IIIa 200. L'aggregato presenta una destinazione*

*residenziale, costituito da numero due piani con strutture verticali portanti in muratura e tetto in conglomerato cementizio ad una falda. Le murature d'ambito sui fronti Est ed Ovest si presentano interessate da macrolesioni passanti e diffuse, con espulsioni di materiale ed evidenti fuori piombo. La facciata prospiciente il lato Nord, di numero tre piani, risulta completamente crollata tranne un cantonale dove si evidenzia la presenza di una catena che però risulta compromessa. Atteso tale quadro fessurativo si consiglia la Demolizione totale del comparto in questione con rimozione delle macerie dell'intero aggregato e di quelle che invadono la sede stradale.*

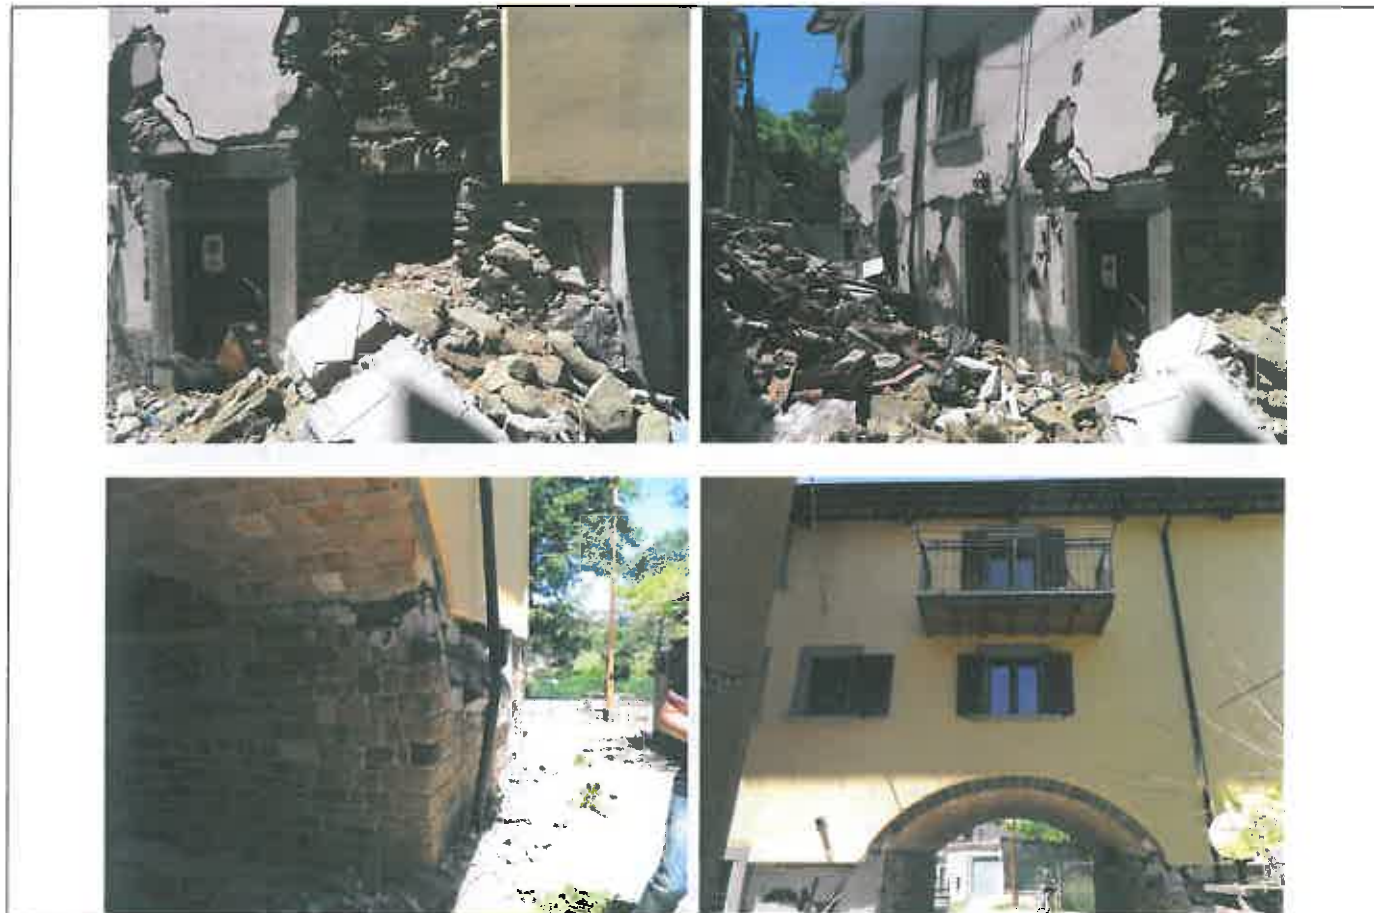
30

**30** - Trattasi di edifici uniti in un unico aggregato identificati nel NCEU del Comune di Amatrice al Foglio 63, con le p.lle 477, 231 e 232. L'aggregato presenta una destinazione residenziale, costituito da numero tre piani, con struttura portante parte in conglomerato cementizio e parte in muratura e copertura in legno. Il comparto risulta intatto nei due piani superiori mentre nella zona dell'arco di passaggio al piano terra i nodi trave/pilastro risultano gravemente danneggiati; si evidenziano altresì monconi di cappotto esterno in pericolo di crollo. La parte in muratura prospiciente la strada comunale risulta completamente crollata, con evidenti fuori piombo sulle murature d'ambito e gravi lesioni diffuse e passanti sulle stesse nonché monconi di muratura in incipiente pericolo di crollo. Atteso tale quadro fessurativo si consiglia la Demolizione totale del comparto in questione con rimozione delle macerie dell'intero aggregato e di quelle che invadono la sede stradale.

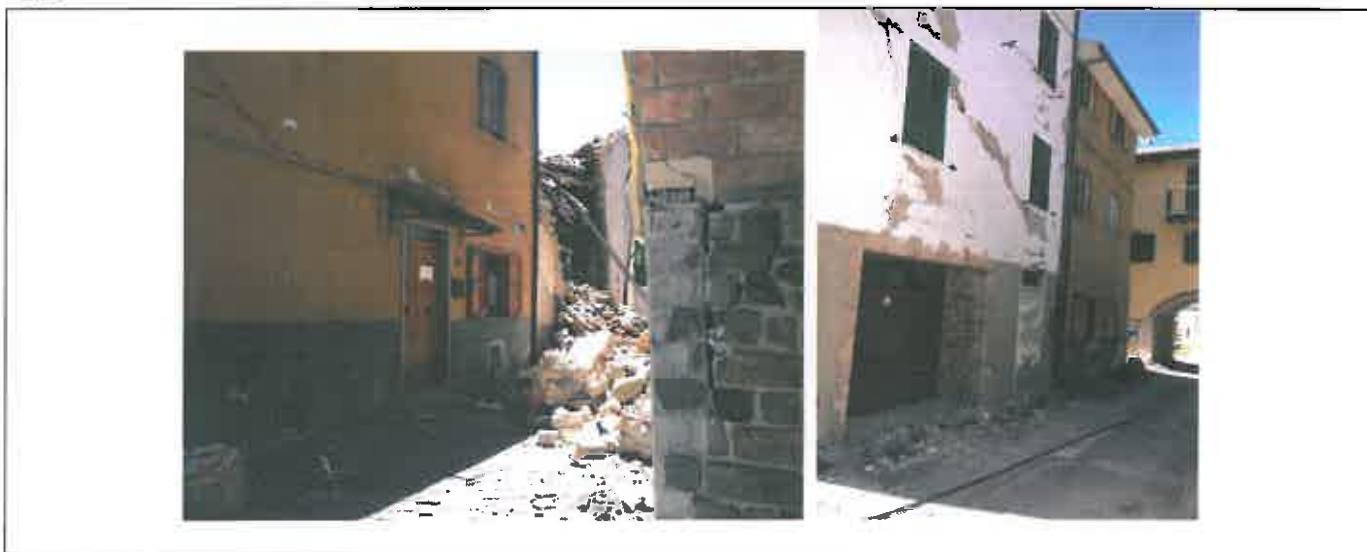
31

**31** - Trattasi di edifici di un unico aggregato identificati nel NCEU del Comune di Amatrice al Foglio 63, con le p.lle 225, 226, 227 e 228. L'aggregato, ad uso residenziale e di numero tre piani, presenta copertura in legno (tranne la porzione ricadente sulla p.lla 225 che risulta in conglomerato cementizio); lo stesso denota un quadro fessurativo segnato da gravi lesioni diffuse e passanti sulle murature d'ambito con fuori piombo e cantonali ridotti a moncone in equilibrio instabile sulla strada comunale. La facciata fronte a Sud risulta in parte già crollata, con macerie che invadono la sede stradale, e pertanto si consiglia la Demolizione totale del comparto in questione con rimozione delle macerie dell'intero aggregato e di quelle che invadono la sede stradale.

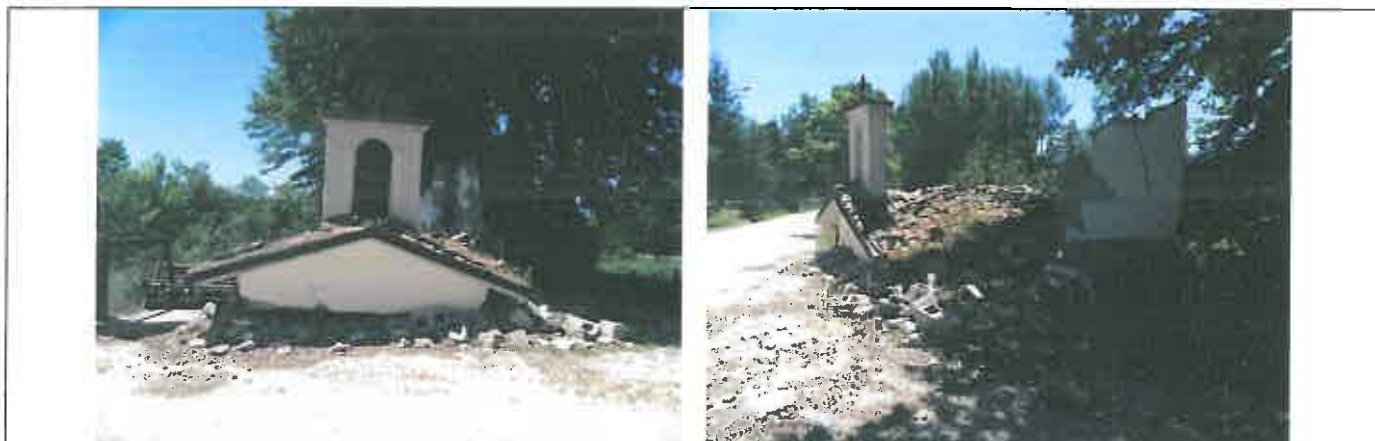
32

- 32** - Trattasi di edifici uniti in un unico aggregato identificati nel NCEU del Comune di Amatrice al Foglio 63, con la p.lla 215. L'edificio risulta già crollato, risulta solo un moncone di muratura prospiciente la strada comunale e pertanto se ne consiglia la sua demolizione e la rimozione di tutte le macerie, anche di quelle che invadono la sede stradale.

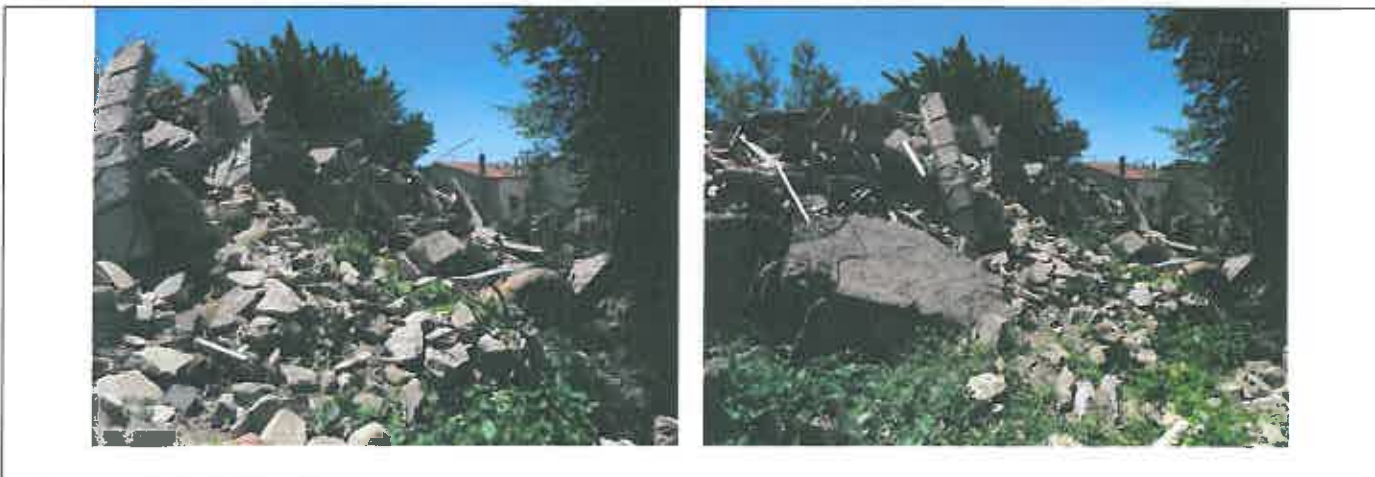
33

- 33** - Trattasi di edifici di un unico aggregato identificati nel NCEU del Comune di Amatrice al Foglio 63, con le p.lle 163, 164, 165, 166. L'aggregato si presenta già completamente crollato con macerie che invadono la sede stradale e pertanto se ne consiglia la rimozione, anche di quelle che invadono la sede stradale.

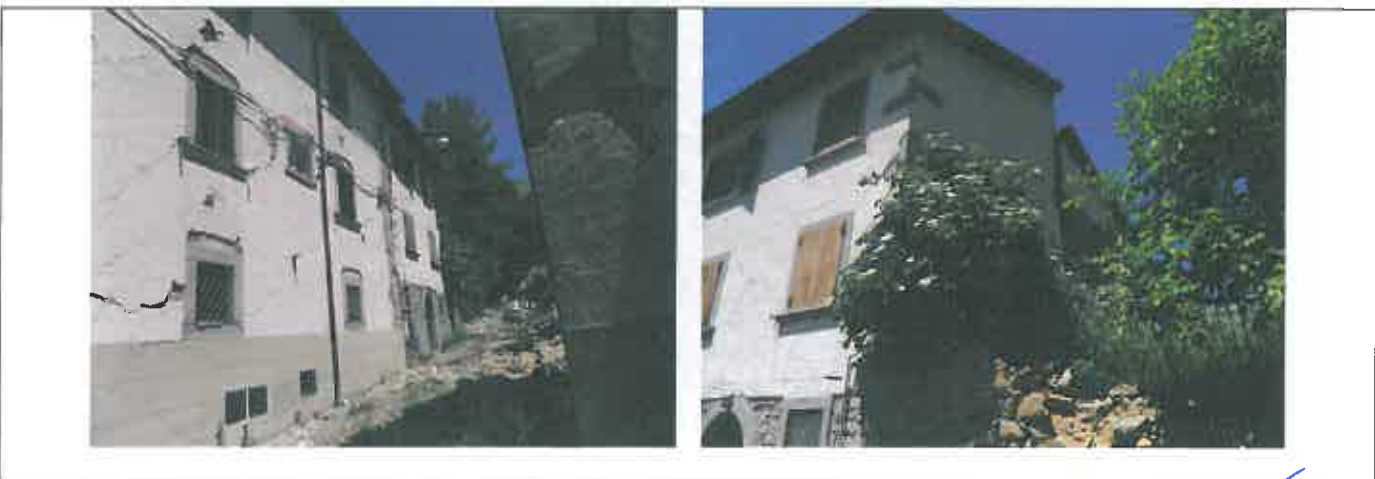
34

- 34** - Trattasi di edifici di un unico aggregato identificati nel NCEU del Comune di Amatrice al Foglio 36, con le p.lle 253 e 285; lo stesso di uso residenziale e di numero tre piani presenta copertura parte in legno e parte in conglomerato cementizio. Le strutture portanti verticali mostrano gravi lesioni diagonali passanti sui maschi murari, un cantonale lato strada in incipiente pericolo di crollo. Per il quadro fessurativo rilevato si propone la Demolizione totale degli edifici citati con rimozione delle macerie dell'intero aggregato.

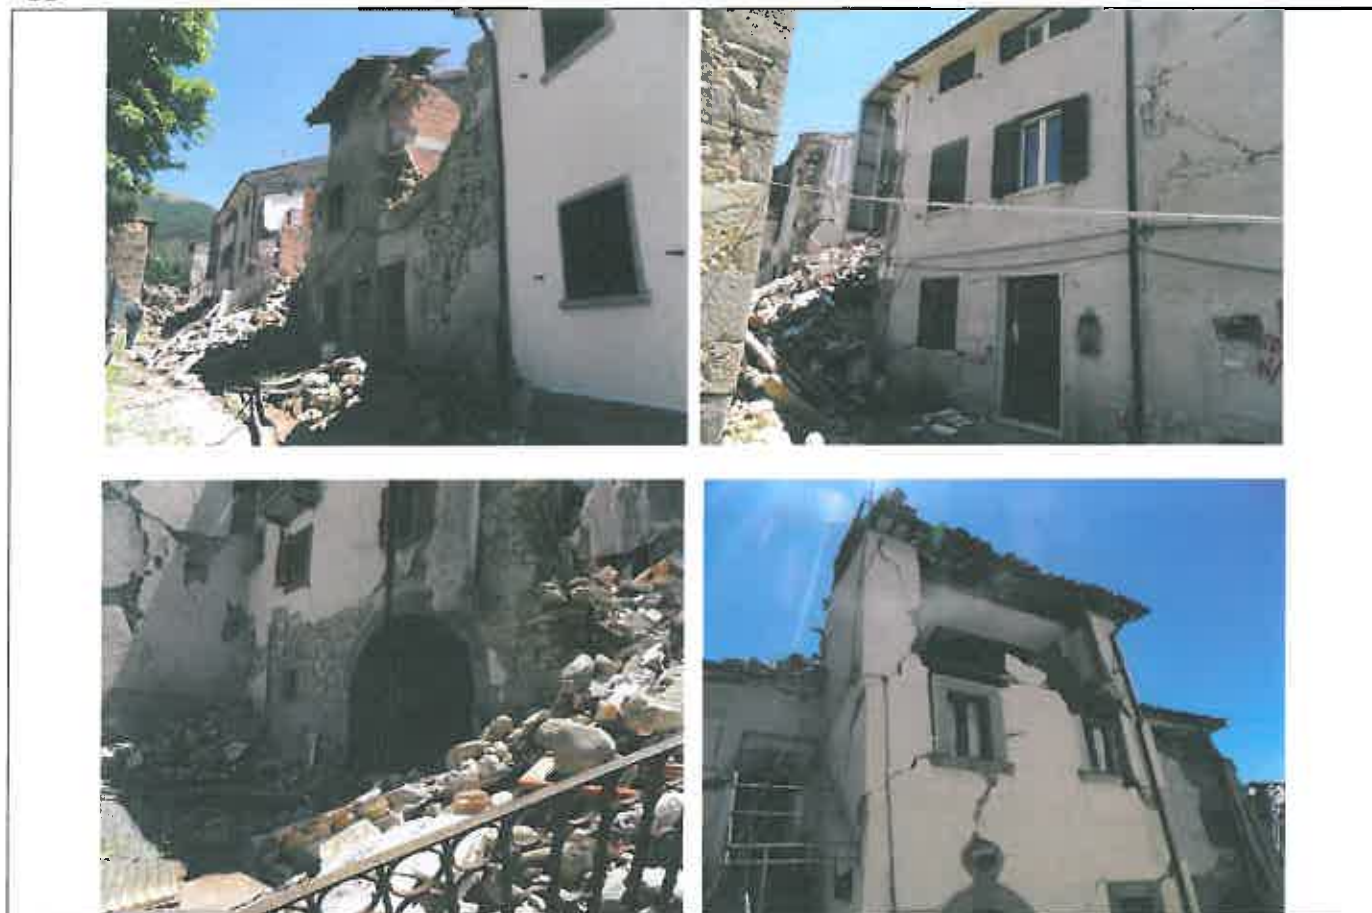
35

- 35** - Trattasi di edifici residenziali di un unico aggregato identificati nel NCEU del Comune di Amatrice al Foglio 63, con le p.lle 153, 152, 150, 149, 148, 146, 742, 145, 132, 131 e 128. L'aggregato ad uso residenziale di numero variabile tra due e tre piani presenta copertura parte in legno e parte latero-cementizio. Allo stato, lo stesso evidenzia crolli di copertura in vari punti, e murature d'ambito anch'esse parzialmente crollate sulla strada comunale, nonché monconi di muratura prospiciente la stessa in incipiente pericolo di ribaltamento. Per il quadro fessurativo rilevato si propone la Demolizione totale degli edifici in narrativa e la rimozione delle macerie dell'intero aggregato. Si precisa che nella detta demolizione deve essere valutata la salvaguardia del muro maestro d'ambito in comune con l'edificio insistente sulla limitrofa p.lla 128 che va salvaguardato.

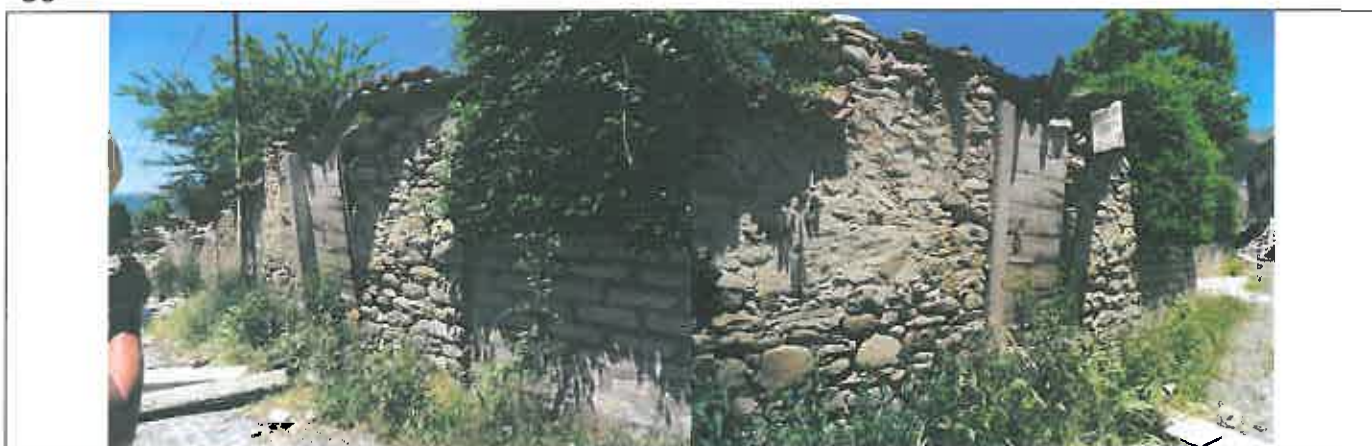
36

- 36** - Trattasi di edificio isolato identificato nel NCEU del Comune di Amatrice al Foglio 63, con la p.lla 252, già parzialmente crollato. Risultano monconi di muratura in precario equilibrio prospicienti la sede stradale e pertanto si consiglia la Demolizione totale della muratura residua e la rimozione delle macerie, comprese quelle che già invadono la sede stradale.

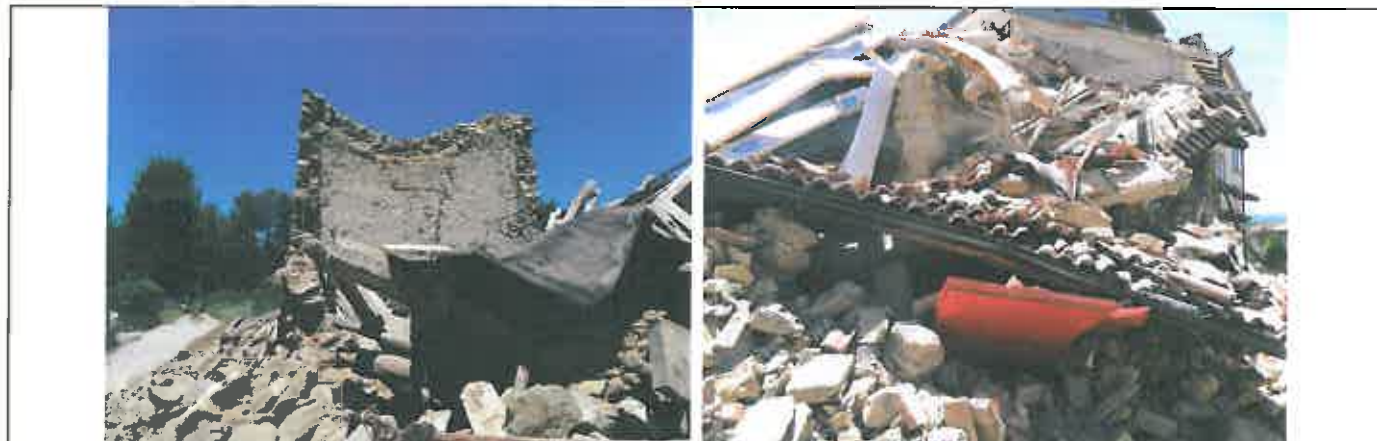
37

- 37** - Trattasi di edificio in muratura isolato identificato nel NCEU del Comune di Amatrice al Foglio 36, con la p.lla 567, già totalmente crollato e pertanto si consiglia la rimozione totale delle macerie, comprese quelle che invadono la sede stradale.

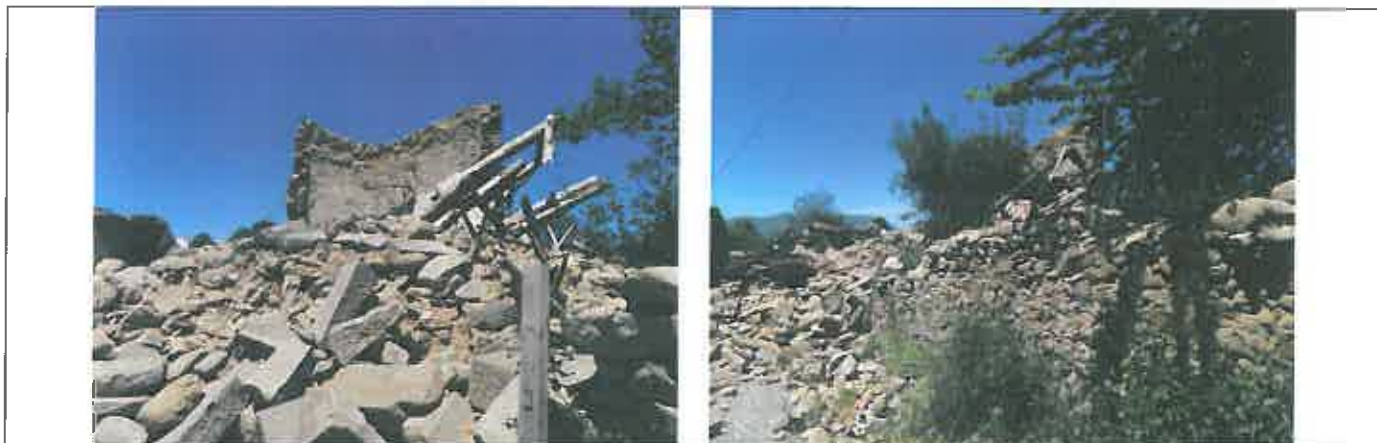
38

- 38** - Trattasi di edificio in muratura e copertura in legno isolato identificato nel NCEU del Comune di Amatrice al Foglio 36, con la p.lla 203 e già parzialmente crollato. Pertanto si consiglia la rimozione totale delle macerie, comprese quelle che invadono la sede stradale.

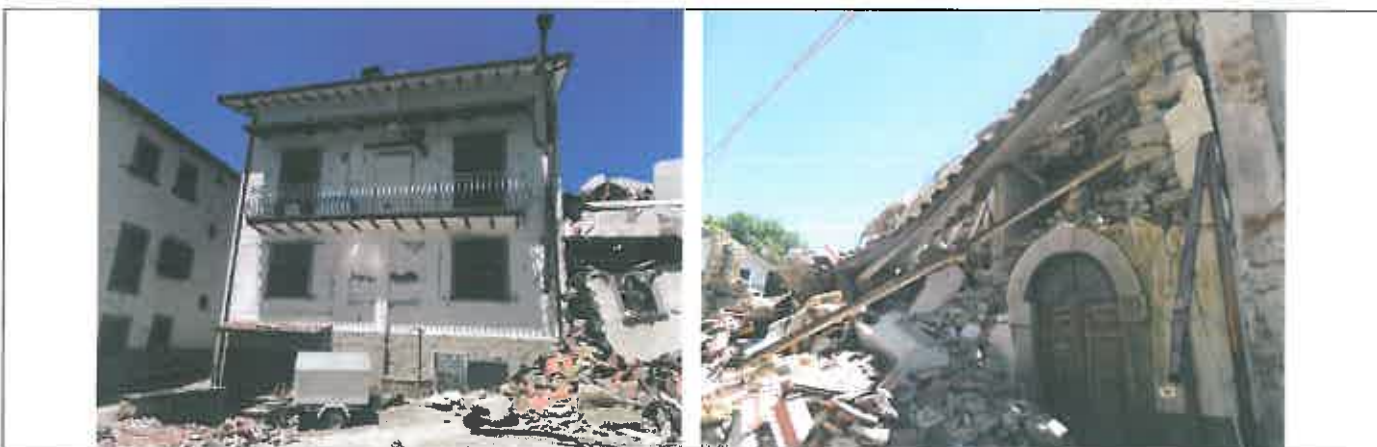
39

- 39** - Trattasi di edifici di un unico aggregato identificati nel NCEU del Comune di Amatrice al Foglio 63, con la p.lla 116, 117 e 118. La parte ricadente sulle p.lle 117 e 118, con copertura latero-cementizia, risulta completamente crollata con macerie che invadono la sede stradale. La parte d'angolo di aggregato ricadente sulla p.lla 116 ad uso residenziale e di numero tre piani presenta struttura e copertura a telai in conglomerato cementizio, la sua facciata sul fronte Sud presenta lesioni diagonali passanti nelle tamponature che appaiono prive di vincolo ed in incipiente pericolo di ribaltamento verso l'esterno sull'area comunale prospiciente. Per il quadro fessurativo rilevato si propone la Demolizione totale con rimozione delle macerie dell'intero aggregato fatta eccezione per l'edificio ricadente sulla p.lla 116 per il quale si consiglia cerchiatura delle tamponature con un intervento di presidio di TIPO P2 (di cui alle schede STOP).

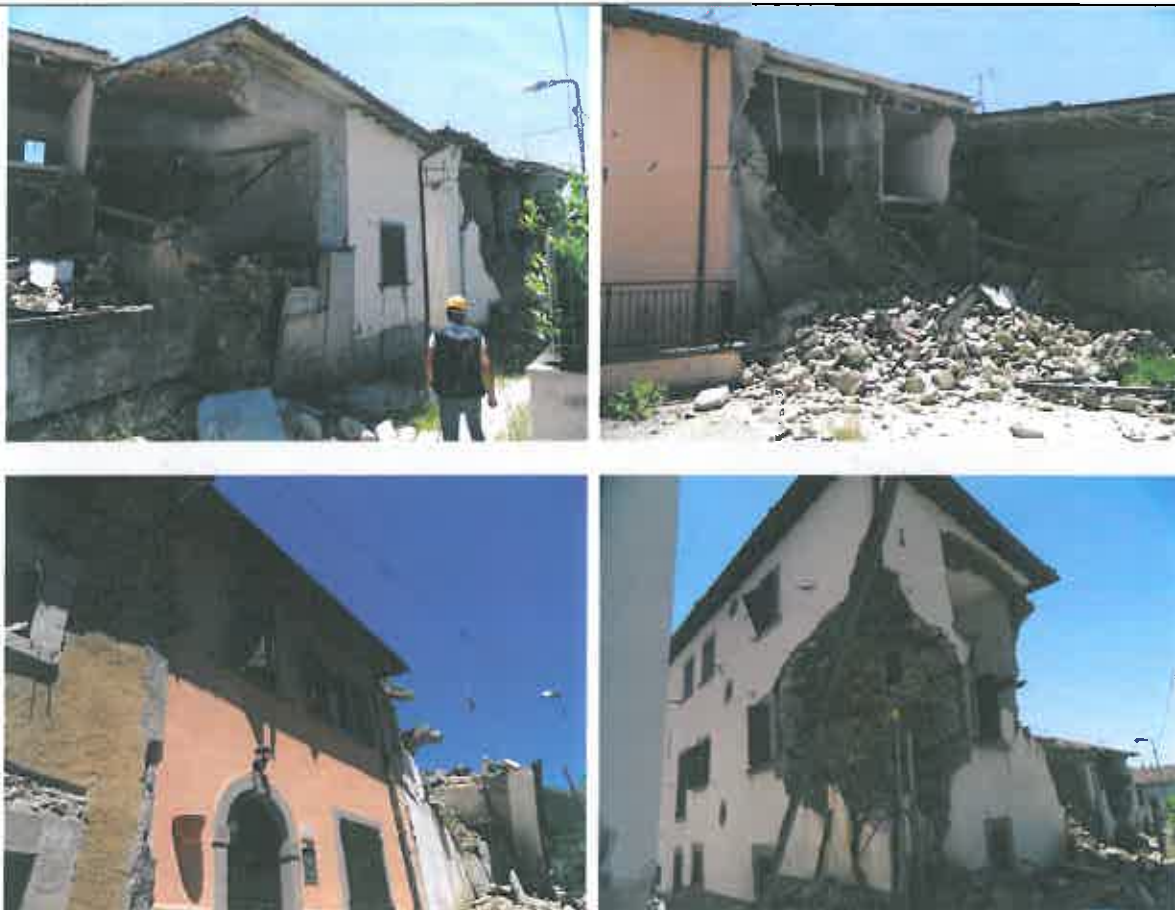
40

- 40** - Trattasi di edifici di un unico aggregato identificati nel NCEU del Comune di Amatrice al Foglio 63, con le p.lle 100, 101, 98, 97, 94, 93, 91 e 92. L'aggregato ad uso residenziale e di numero tre piani presenta copertura parte in legno e parte in latero-cemento parzialmente crollate. Le murature d'ambito presentano macroscopiche lesioni e cantonali lesionati ed in bilico sulla prospiciente strada comunale, nonché restanti monconi di muratura in pericolo di ribaltamento. Per il quadro fessurativo rilevato si propone la Demolizione totale degli edifici citati e la rimozione delle macerie dell'intero aggregato, comprese quelle che invadono la sede stradale.

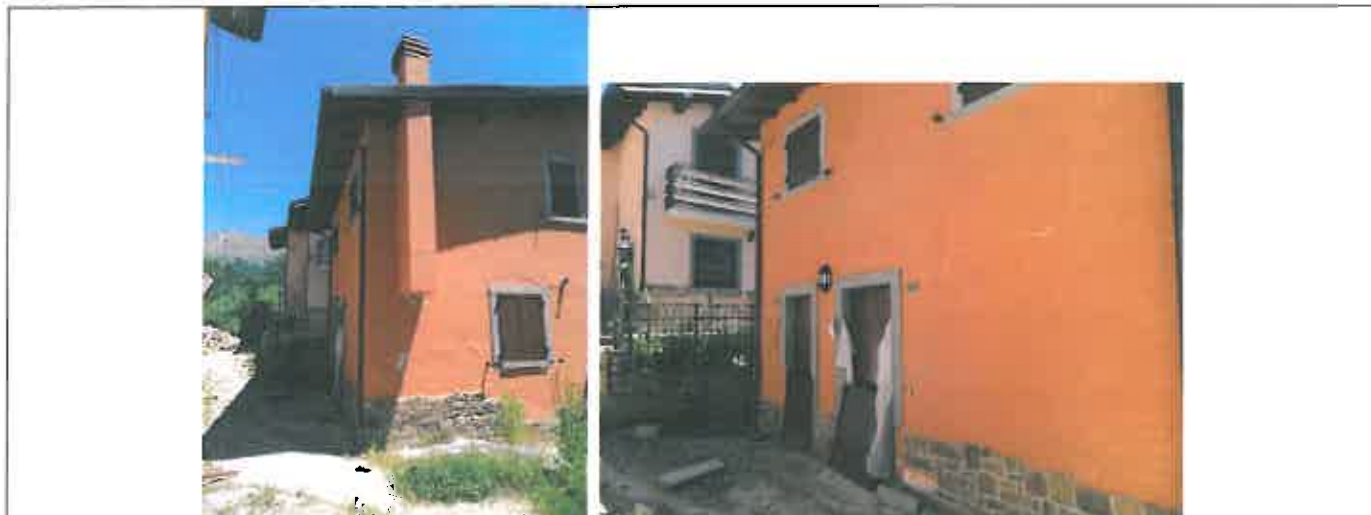
41

- 41** - Trattasi di edifici di un unico aggregato identificati nel NCEU del Comune di Amatrice al Foglio 63, con le p.lle 107 e 108; lo stesso presenta una parte in muratura con copertura in legno parzialmente crollata, un cantonale prospiciente lo spazio pubblico lesionato e fuori piombo nonché lesioni diagonali che interessano il rimanente maschio murario. Atteso il quadro fessurativo rilevato si propone la Demolizione totale degli edifici citati e la rimozione delle macerie dell'intero aggregato.

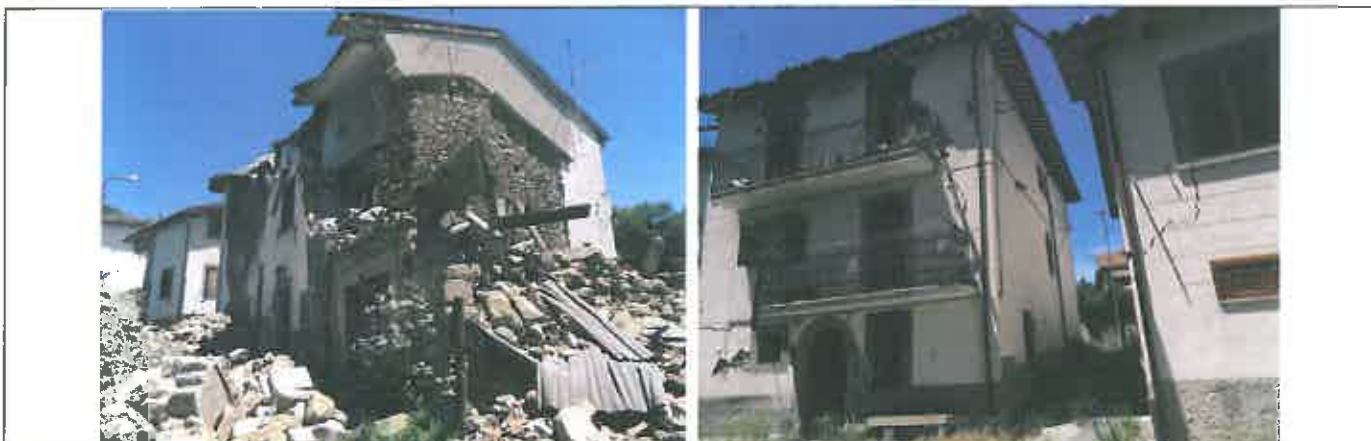
42

- 42** - Trattasi di edifici di un unico aggregato identificati nel NCEU del Comune di Amatrice al Foglio 63, con le p.lle 88, 89 e 90. L'aggregato destinato ad uso residenziale e di numero due piani presenta copertura parte in legno e parte in latero-cemento parzialmente crollate. La parte prospiciente la strada comunale risulta gravemente danneggiata, con monconi di muratura e cantonale in pericolo di ribaltamento sulla stessa. Pertanto si consiglia la Demolizione della muratura residua e la rimozione totale delle macerie, comprese quelle che invadono la sede stradale.

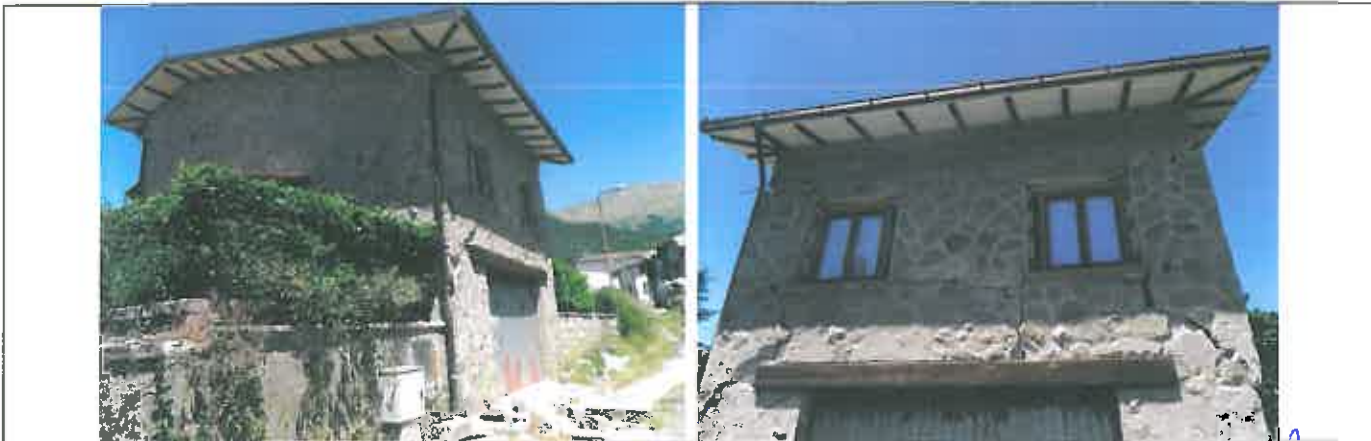
43

**43** - Trattasi di edificio isolato identificato nel NCEU del Comune di Amatrice al Foglio 63, con le p.lle 36. L'aggregato destinato ad uso residenziale e di numero due piani presenta copertura in latero-cemento. Al piano terra lato strada lo stesso presenta un'ampia apertura (ingresso garage) delimitata superiormente da una piattabanda in conglomerato cementizio armato. Presumibilmente tale piattabanda ha indotto azioni di martellamento nei due contigui cantonali, provocandone sconessioni e fuori piombo macroscopici. Pertanto si consiglia la Demolizione totale dell'edificio e la rimozione totale delle macerie.

**Si prescrive, in via generale, la salvaguardia ed il recupero degli elementi lapidei di pregio, quali cantonali, portali e riquadrature delle aperture (conci).**
