**OGGETTO: Demolizione parziale e rimozione macerie del fabbricato pericolante sito in Amatrice frazione Domo - Foglio 11 - particella 37 sub 1 e 3.**

SCHEDA VALUTAZIONE GTS  
MESSA IN SICUREZZA TEMPORANEA POST-SISMA DI MANUFATTI EDILIZI

**ALLEGATO ALLA SCHEDA N. 02 DEL GTS DEL 28.02.2017 NELLA FRAZIONE DOMO**

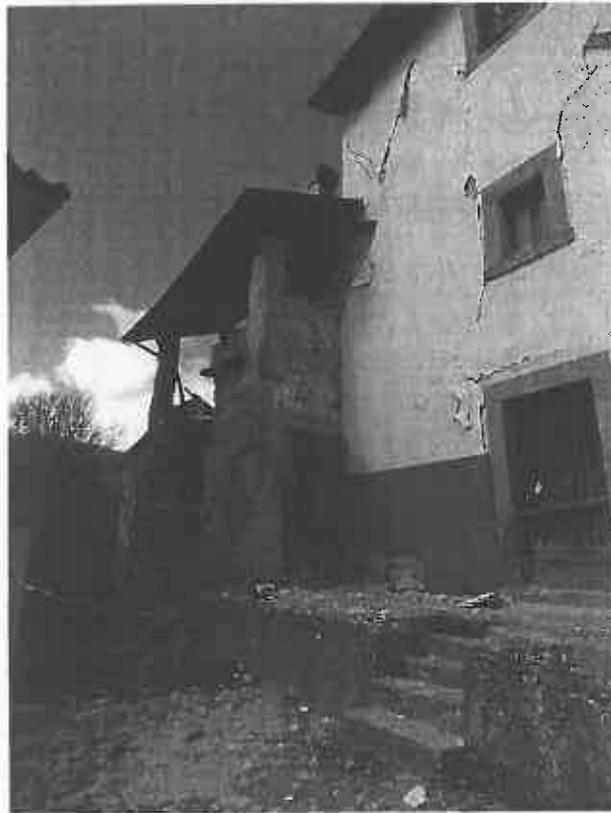
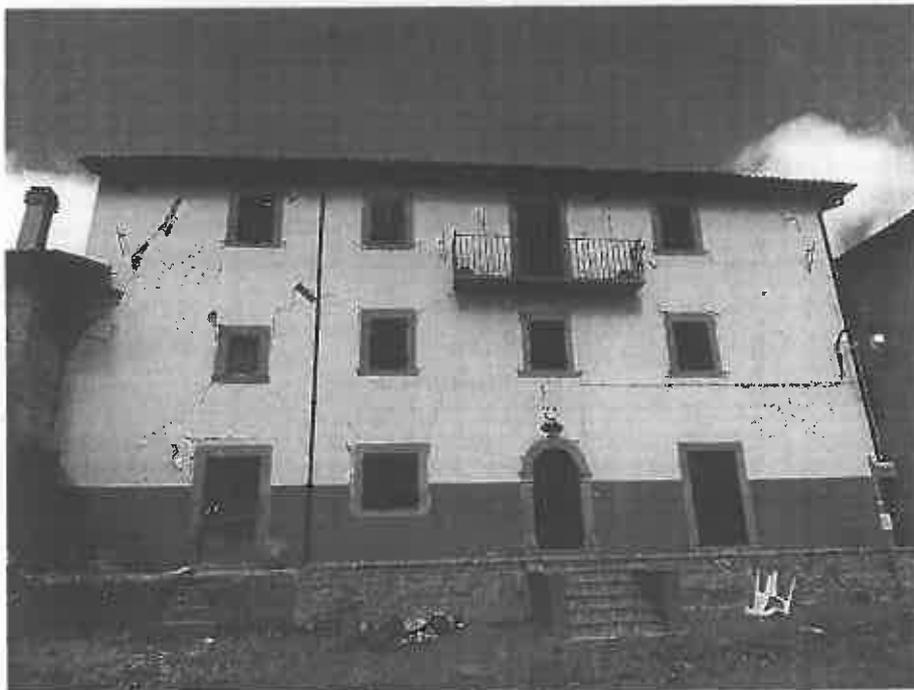
Note<sup>(2)</sup>: Trattasi di un aggregato costituito da due fabbricati destinati a civile abitazione di cui uno in uso (p.lle 40 e 39) ed il secondo, quello più danneggiato, apparentemente in disuso (p.lle 34-parte, 36 e 37). Quest'ultimo presenta un parziale crollo delle strutture portanti verticali in muratura, quale corpo esterno in cui trovava alloggiamento la scala, mentre l'unità immobiliare che prospetta direttamente sulla "Piazza Rosa" dell'abitato presenta lesioni diagonali sulle cantonate. Le strutture verticali portanti sono costituite da murature di pietra locale (arenaria) e malta, mentre il tetto è costituito da una struttura in legno del tipo a padiglione. Atteso lo stato fessurativo rilevato si propongono i seguenti interventi: a) demolizione delle murature verticali portanti dell'ingresso al piano superiore servito da scala, previa puntellatura della parte di tetto in legno di cui alla particella 37; b) tirantatura sommitale del fabbricato di cui alla p.lle 34-parte, previa sbadacchiatura delle breccie nelle murature ed apposizione di pannelli contenitivi nei tratti in cui si trovano pietre incoerenti; c) tirantatura al livello del piano secondo dei tre prospetti incombenti sulla pubblica via del fabbricato di cui alle p.lle 39 e 40; in buona sostanza l'intervento proposto è del TIPO P2.
