COMUNE DI AMATRICE

Ordinanza n. **526** del **12/07/2017**

OGGETTO: demolizione loculi e cappelle pericolanti nei cimiteri siti in Amatrice nelle frazioni:

RELAZIONE TECNICA ALLEGATA AL VERBALE GTS DEL 11.07.2017

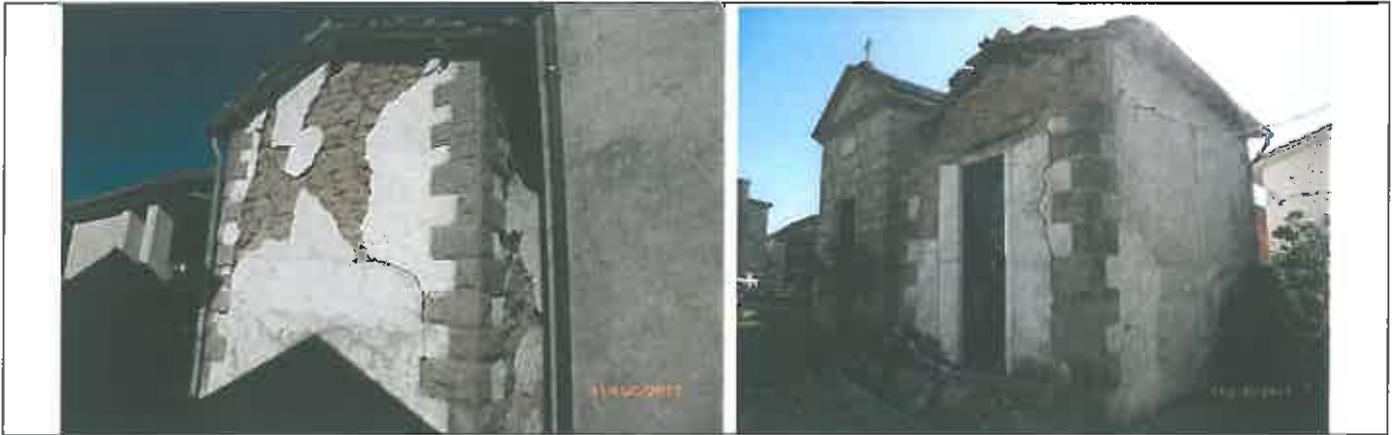
ALLEGATO FOTOGRAFICO
CIMITERO DI SCAI – CAPPELLA 36

Trattasi di una cappella con muratura a sacco con pietre sbozzate e malta povera e timpano in travertino.

Il danneggiamento rilevato è il crollo del timpano e le lesioni verticali negli angoli.

Stante quanto sopra si prevede un intervento di demolizione del tipo D2.

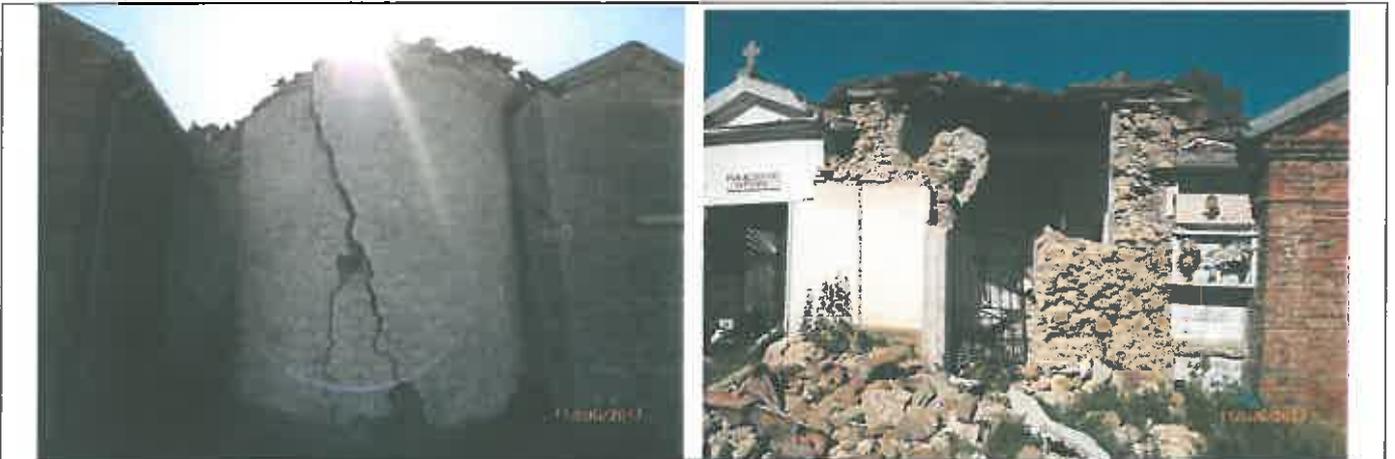
CIMITERO DI TORRITA – CAPPELLA 40

Trattasi di un manufatto in muratura portante in pietre sbozzate e malta povera, il tetto è realizzato con travi in legno.

Il danneggiamento rilevato è il crollo della muratura del prospetto frontale, un evidente lesione verticale lungo l'abside e tetto pericolante

Stante quanto sopra si prevede la demolizione totale (D2)

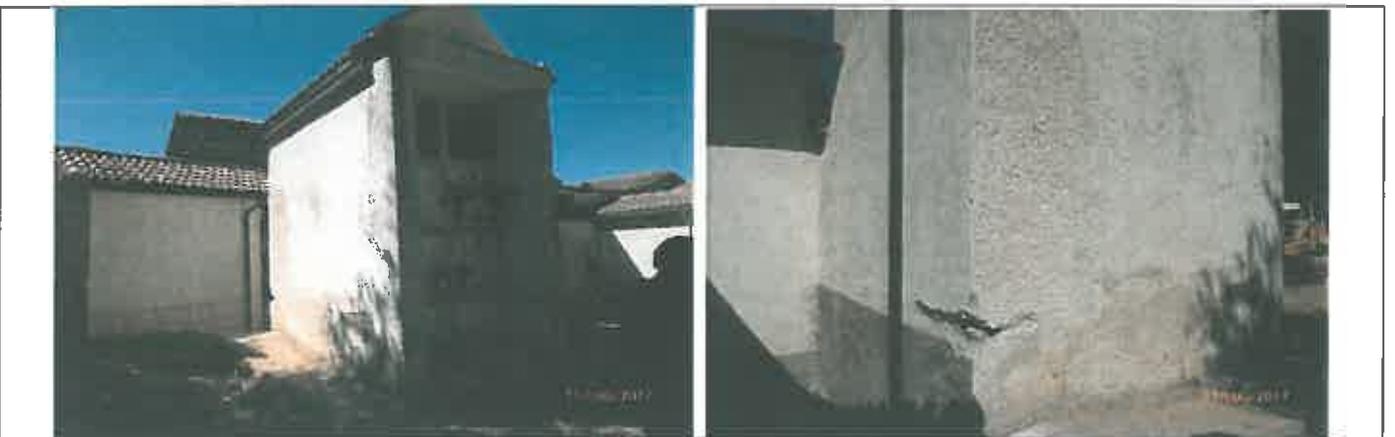
CIMITERO DI SANT'ANGELO – CAPPELLA 18

Trattasi di una cappella che si presenta in muratura in blocchi e tetto in c.a.

Presenta una lesione orizzontale a circa 1,00 m di altezza lungo tutto il perimetro.

Stante quanto sopra si prevede la demolizione totale (D2)

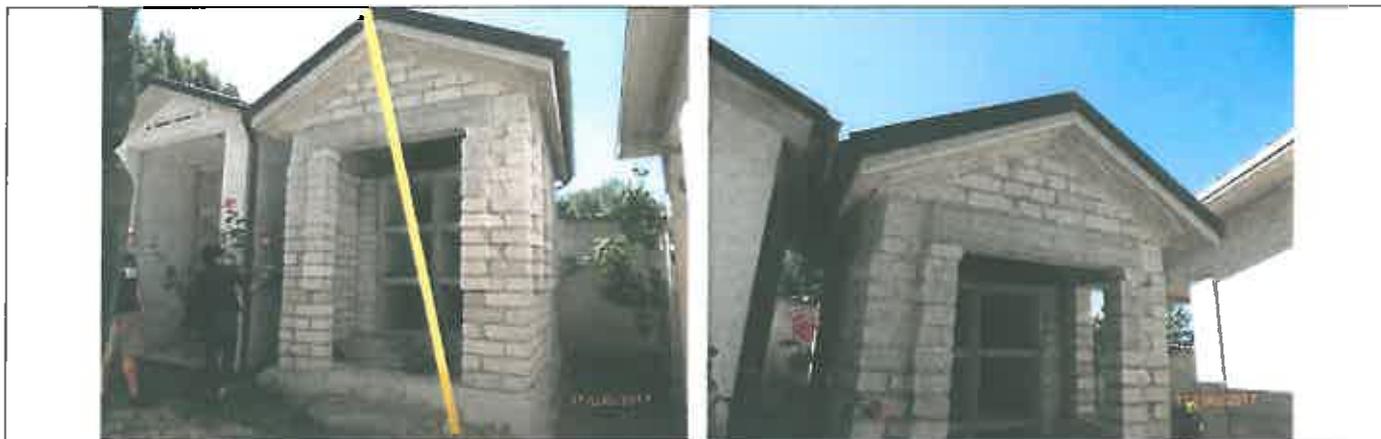
CIMITERO DI SANT'ANGELO – CAPPELLA 1

Trattasi di una cappella a rustico in muratura in blocchi e tetto in c.a., la stessa presenta lo scorrimento della struttura verticale e la rotazione lungo gli assi stessi con conseguenti lesioni e fuoripiombo.

Stante quanto sopra si prevede la demolizione totale del tipo (D2)

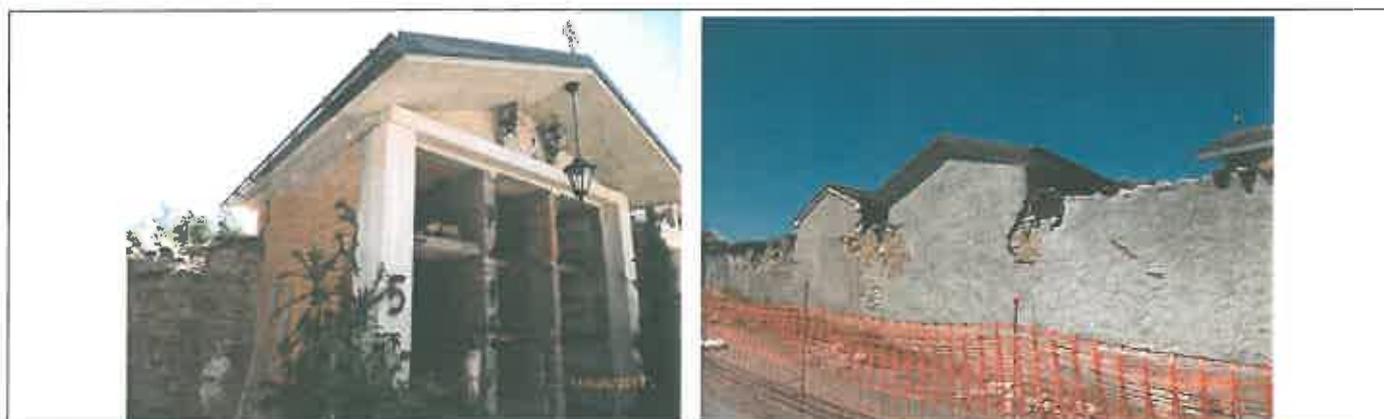
CIMITERO DI SAN LORENZO E FLAVIANO – CAPPELLA 5

Manufatto costituito da una muratura in blocchi rivestita in cortina e tetto in c.a., la parete posteriore coincide con il muro di cinta in pietra arenaria. La stessa presenta grave lesione posteriore, distacco del tetto e spanciamento della muratura.

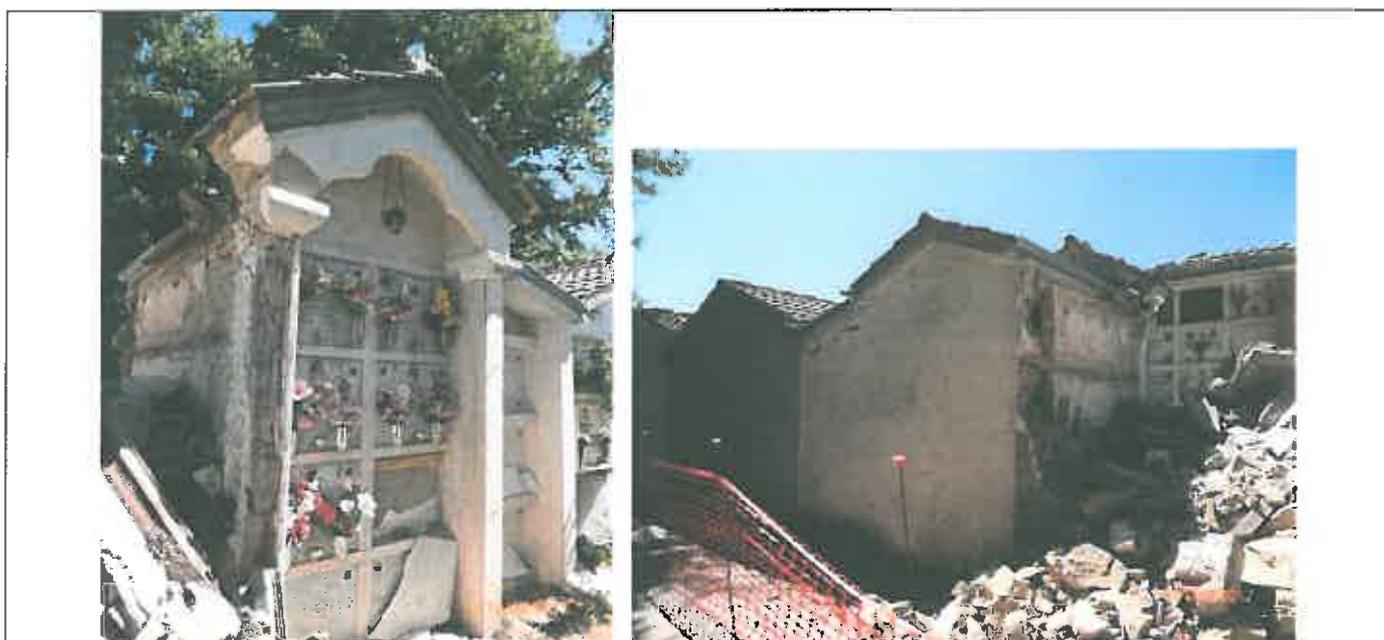
CIMITERO DI SAN LORENZO E FLAVIANO – CAPPELLA 10

Manufatto costituito da muratura in blocchi e tetto in c.a., si evince lesione orizzontale a taglio e scollegamento della copertura dalla struttura verticale.

Stante quanto sopra si prevede la demolizione totale (D2)

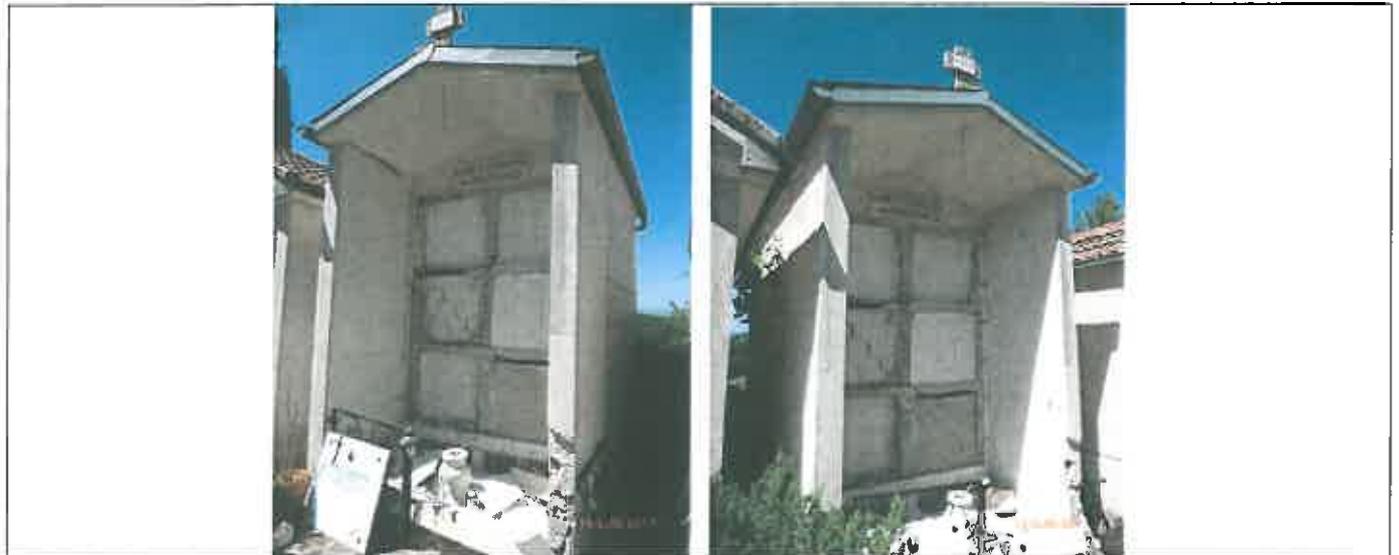
CIMITERO DI RETROSI (L'ICONA) – CAPPELLA 34

Trattasi di due cappelle in muratura in pietre e malta povera e tetto in c.a.

Il danneggiamento rilevato consiste nella presenza di lesioni orizzontali, distacco del tetto, spanciamiento laterale e distacco dei rivestimenti.

Stante quanto sopra si prevede la demolizione totale (D2)
