**COMUNE DI AMATRICE**  
**(Provincia di Rieti)**

Ordinanza n. 173 del 17 / 04 / 2018

**OGGETTO: Demolizione totale e rimozione macerie dei fabbricati pericolanti siti in Amatrice, Frazione Sommati, al Foglio 63, particelle 225 – 226 – 227 – 228.**

## SCHEDA VALUTAZIONE GTS MESSA IN SICUREZZA TEMPORANEA POST-SISMA DI MANUFATTI EDILIZI

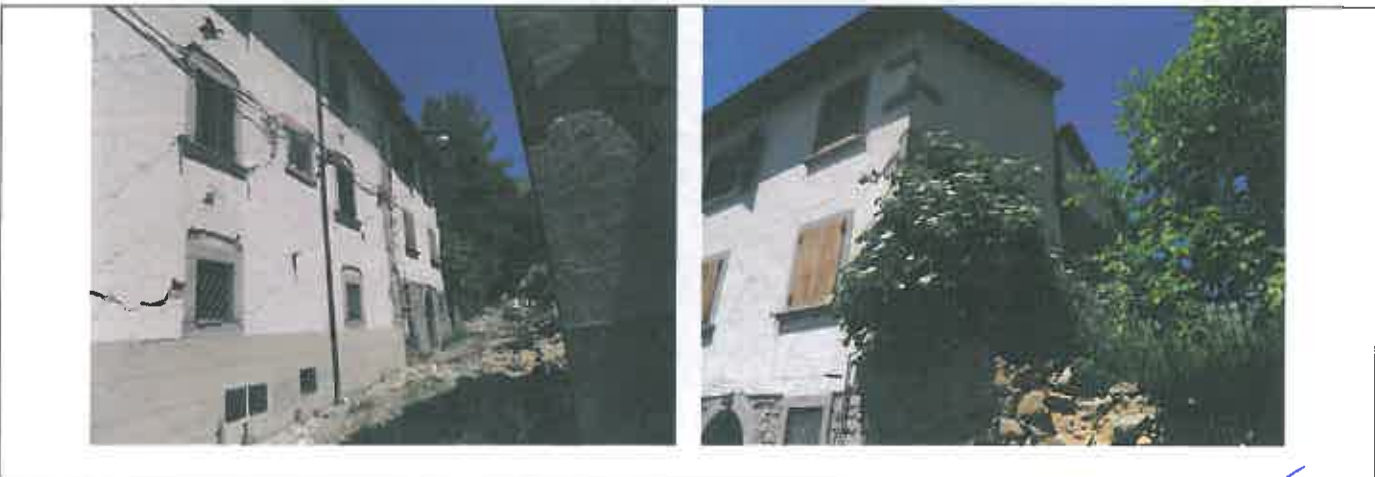
34

- 34** - Trattasi di edifici di un unico aggregato identificati nel NCEU del Comune di Amatrice al Foglio 36, con le p.lle 253 e 285; lo stesso di uso residenziale e di numero tre piani presenta copertura parte in legno e parte in conglomerato cementizio. Le strutture portanti verticali mostrano gravi lesioni diagonali passanti sui maschi murari, un cantonale lato strada in incipiente pericolo di crollo. Per il quadro fessurativo rilevato si propone la Demolizione totale degli edifici citati con rimozione delle macerie dell'intero aggregato.
