COMUNE DI AMATRICE

ORDINANZA N. 318 DEL 01 OTT. 2018

OGGETTO:	ORDINANZA DI INAGIBILITÀ, SGOMBERO E INTERDIZIONE DI EDIFICIO A SEGUITO DI VALUTAZIONE MEDIANTE SCHEDA AEDES
	UBICAZIONE IMMOBILE: COMUNE DI AMATRICE VIA DEL CASTAGNETO, NN. 21 – 22 – 23 -24
	IDENTIFICATIVI CATASTALI: FG. 59 MAPP. 805
	AGGREGATO AEDES n.: 01223

SCHEDA DI 1° LIVELLO DI RILEVAMENTO DANNO, PRONTO INTERVENTO E AGIBILITÀ PER EDIFICI ORDINARI NELL'EMERGENZA POST-SISMICA

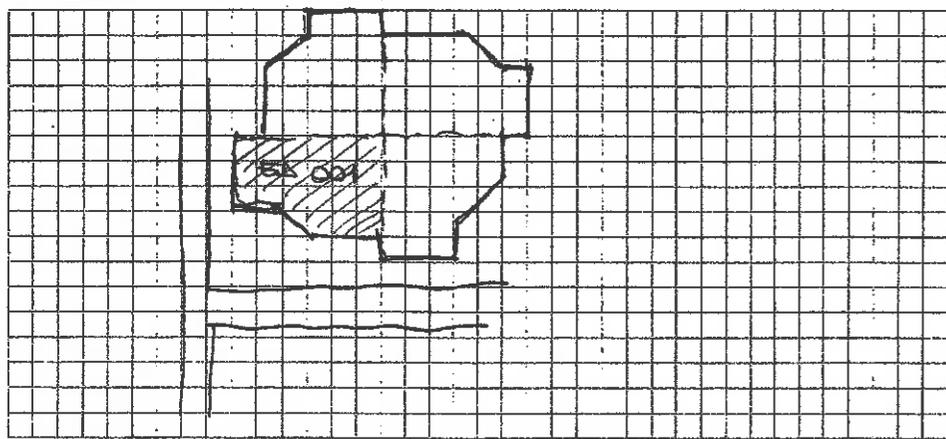
MAPPA DELL'AGGREGATO STRUTTURALE CON IDENTIFICAZIONE DELL'EDIFICIO

Posizione edificio: isolato interno d'estremità d'angolo

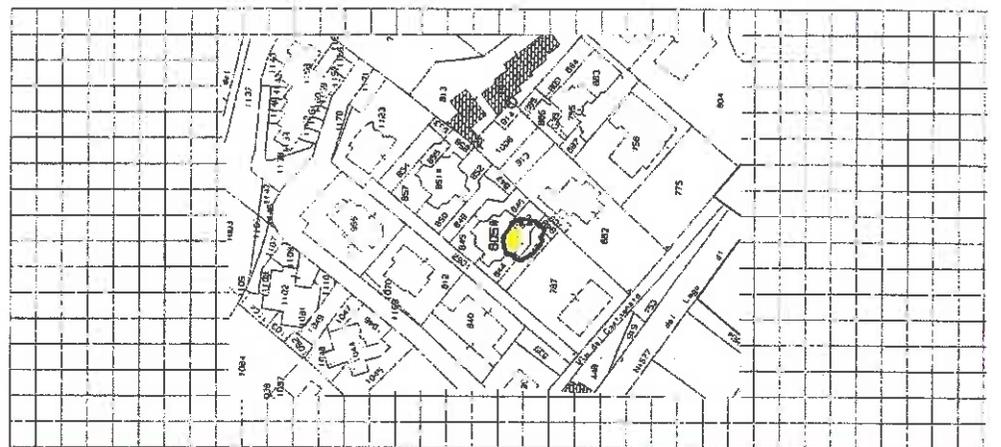
MAPPA DELL'AGGREGATO STRUTTURALE CON IDENTIFICAZIONE DELL'EDIFICIO

DENOMINAZIONE EDIFICIO O PROPRIETARIO GIANNINELLI FERNANDO Codice Uso ISI
